**RAPPORT D'ENQUÊTE FERROVIAIRE
R10M0026**

DÉRAILLEMENT EN VOIE PRINCIPALE

**DU TRAIN DE MARCHANDISES N° 305-13
EXPLOITÉ PAR CAPE BRETON AND CENTRAL
NOVA SCOTIA RAILWAY
AU POINT MILLIAIRE 65,6 DE LA SUBDIVISION HOPEWELL
À AVONDALE (NOUVELLE-ÉCOSSE)
LE 13 JUIN 2010**

Numéro de rapport R10M0026

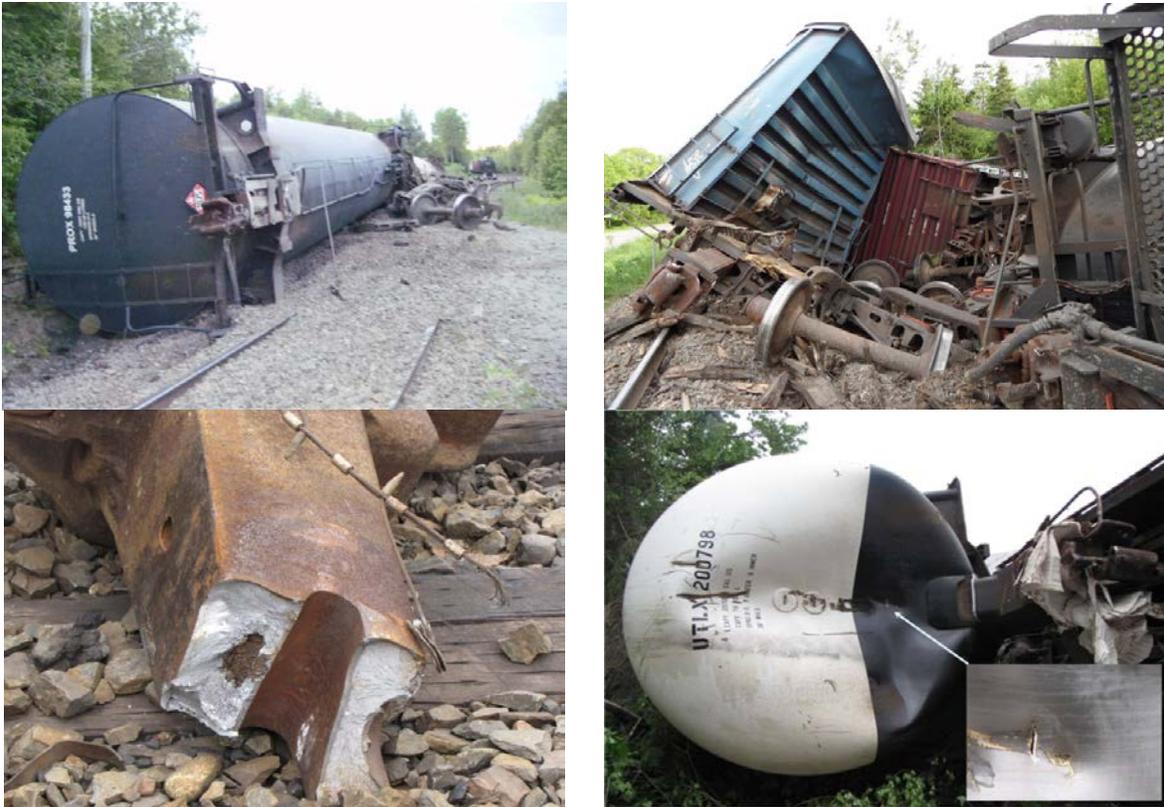
Sept des wagons endommagés étaient des wagons-citernes chargés de gaz de pétrole liquéfié (GPL) (classe 2.1, n° ONU 1075) et 6 d'entre eux (wagons 45 à 50) ont basculé sur le côté et ont été gravement endommagés. Les wagons-citernes étaient dotés d'attelages à double garde³ qui réduisent au minimum le risque de détachement et de perforation du cylindre extérieur au cours d'un déraillement. Les trois bras d'attelage et la mâchoire d'attelage des wagons 45, 46 et 48 se sont brisés au cours de la séquence qui a suivi le déraillement. Les surfaces fragmentées des bras d'attelage laissaient apparaître des bulles de moulage.

L'autre wagon-citerne qui avait déraillé était un wagon à résidus dont le dernier chargement avait été du peroxyde d'hydrogène stabilisé (classe 5.1 (8), n° ONU 2015). Il reposait sur le côté et la tête de sa citerne avait été perforée (voir photo 1 – photo inférieure droite). Les autres wagons qui avaient déraillé étaient des wagons couverts chargés de produits du papier. Ils ont percuté les wagons qui avaient précédemment déraillé, se sont empilés et ont causé des dommages graves à l'équipement et à la voie.

Photo 1. Des wagons qui ont déraillé. Dans la photo inférieure droite, la flèche indique l'emplacement de la perforation de la tête de citerne du wagon de résidus de peroxyde d'hydrogène.

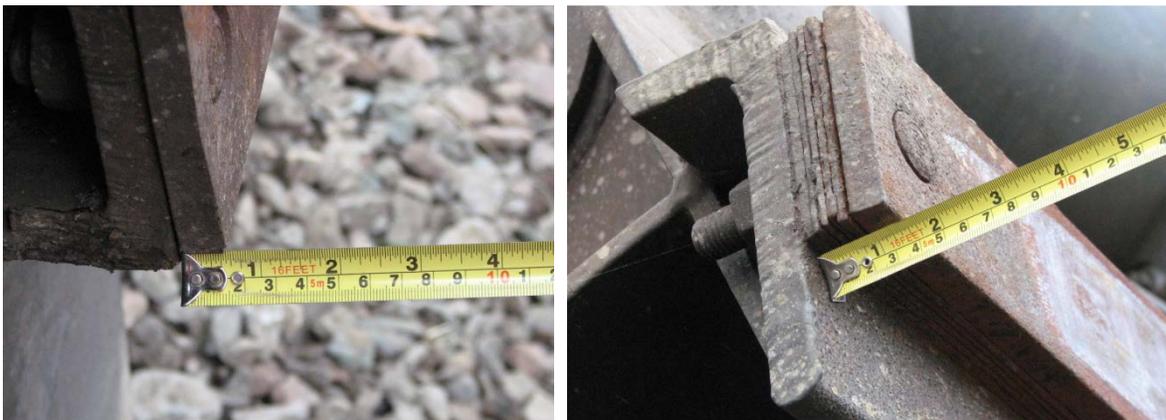
À chaque extrémité du wagon, l'épaisseur des cales du glisseur de caisse de droite était différente de celle des cales du glisseur de gauche. Les cales situées du côté gauche de l'extrémité B (BG) avaient une épaisseur d'environ $\frac{7}{8}$ po, tandis qu'aucune cale n'était présente du côté droit (BD) (voir la photo 2). La cale située du côté gauche de l'extrémité A (AG) était plus épaisse d'au moins $\frac{1}{4}$ po que celle située du côté droit de cette extrémité (AD).

Photo 2. Glisseurs de caisse à l'extrémité B du wagon PROX 98433 (photo de gauche - pas de cales à l'emplacement BD; photo de droite - cales d'environ $\frac{7}{8}$ po d'épaisseur à l'emplacement BG).

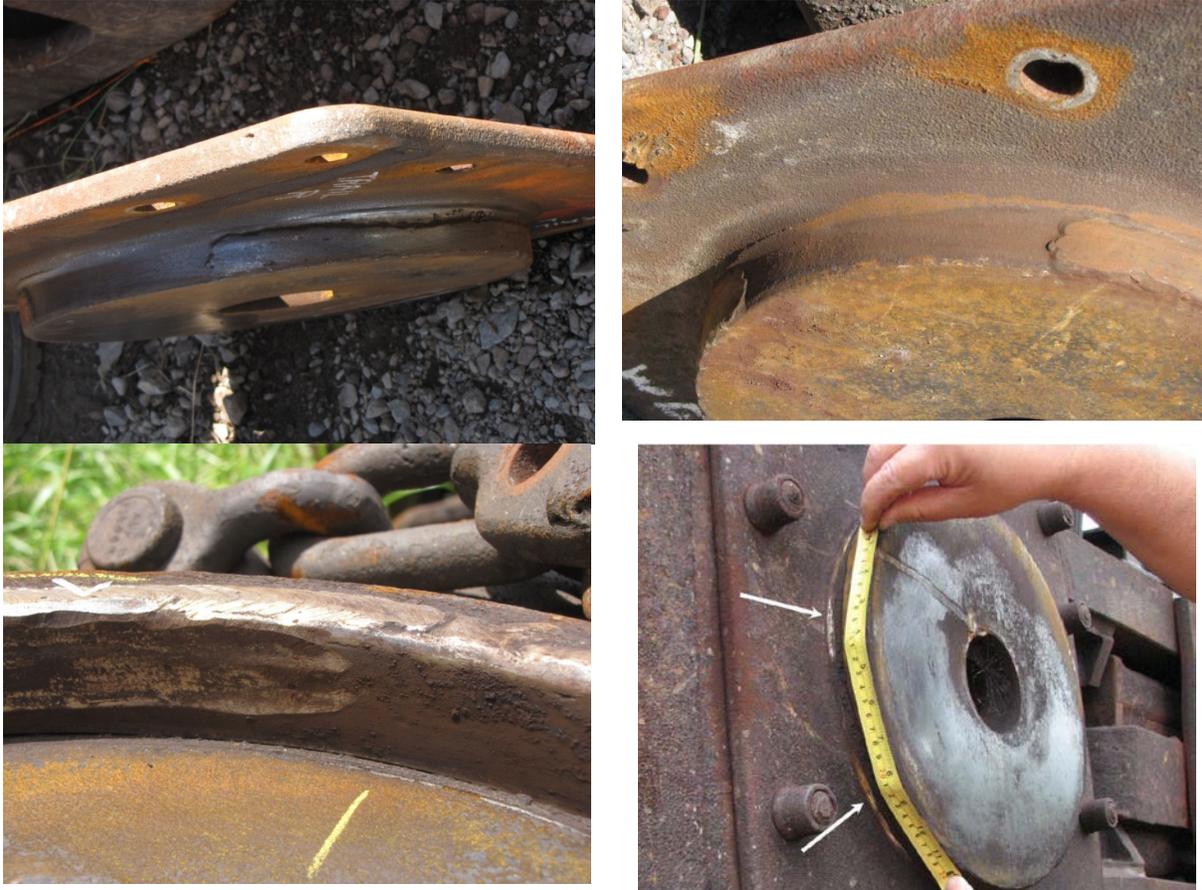
La surface verticale de la bague d'usure de la crapaudine du bogie de l'extrémité B présentait une usure anormale (voir la photo 3). La surface verticale du pivot de caisse avait été reconstituée au moyen d'une soudure épaisse. Les extrémités de la soudure n'ont pas été meulées de façon à reproduire le profil original selon les exigences de l'Association of American Railroads (AAR) et de PROCOR Limited (PROCOR), dont voici une traduction des énoncés :

La rotation libre du pivot de caisse dans la crapaudine du bogie est essentielle pour que le véhicule puisse subir des contraintes latérales dynamiques. Si la rotation est bloquée ou contrainte, le bogie ne peut pas suivre librement une voie courbée. La rotation forcée conduit à une force latérale élevée et à un grand angle d'attaque.

Photo 3. État des pivots sur le wagon PROX 98433 - Surface verticale reconstruite au moyen d'une soudure (photos supérieures droite et gauche); gougeage de la bague d'usure de la crapaudine du bogie à l'emplacement correspondant (photo inférieure gauche); et marques brillantes autour de la plaque d'assise (flèches) dues au contact avec la crapaudine du bogie (photo inférieure droite).

L'historique de réparation du wagon a montré que le travail sur le pivot de caisse avait été effectué à l'atelier de réparation de PROCOR à Sarnia, en Ontario, en août 2006. Aucune réparation exigeant la séparation du bogie n'a été relevée depuis cette date. Entre la date de la réparation et celle de l'accident, le wagon a parcouru environ 45 000 milles.

Les réparations des pivots de caisse du wagon-citerne PROX 98433 par ajout de soudure aux surfaces verticales usées étaient permises par les règles de l'AAR et de PROCOR. Cependant, la procédure d'usinage ou de meulage des soudures visant à les lisser de façon à obtenir le profil original n'a pas été suivie. Comme la soudure était plus dure que la crapaudine du bogie, les forces ordinaires s'exerçant sur le train ont progressivement conduit à la formation de rainures d'usure sur les parois verticales de la crapaudine du bogie. Tout écart par rapport à une forme cylindrique peut contraindre la rotation du pivot dans la crapaudine correspondante, conduisant ainsi à une augmentation des forces latérales et de l'angle d'attaque dans les tronçons de voie courbés.

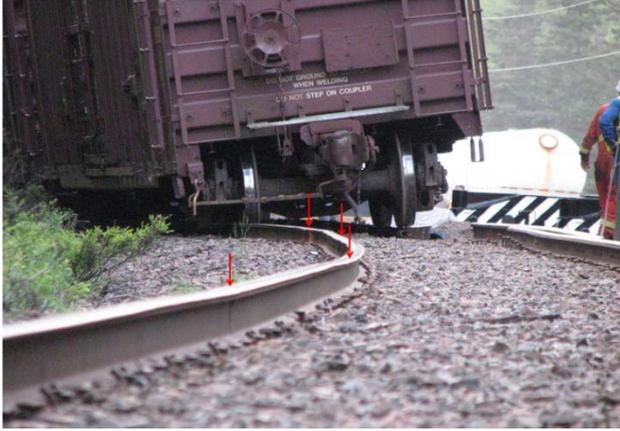
Des mesures de nivellement transversal et d'écartement ont été prises après l'accident en 15 points (séparés de 15 pi et 6 po) situés à l'est du point de déraillement (voir l'annexe B). L'examen du rail a révélé que le champignon du rail était aplati et usé. L'usure totale (c'est-à-dire, la somme des usures verticale et latérale du champignon) était de 12 mm pour le rail haut (nord) et de 19 mm (usure verticale du champignon seulement) sur certaines parties du rail bas (sud) de la courbe du déraillement (voir les photos 4 et 5).

Photo 4. Vue du point de déraillement. Les flèches indiquent les endroits où le rail était aplati.

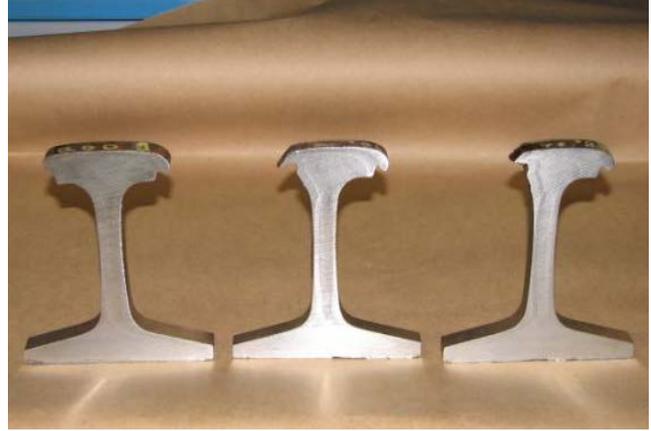
Photo 5. Coupes transversales du rail sud dans la courbe du déraillement.

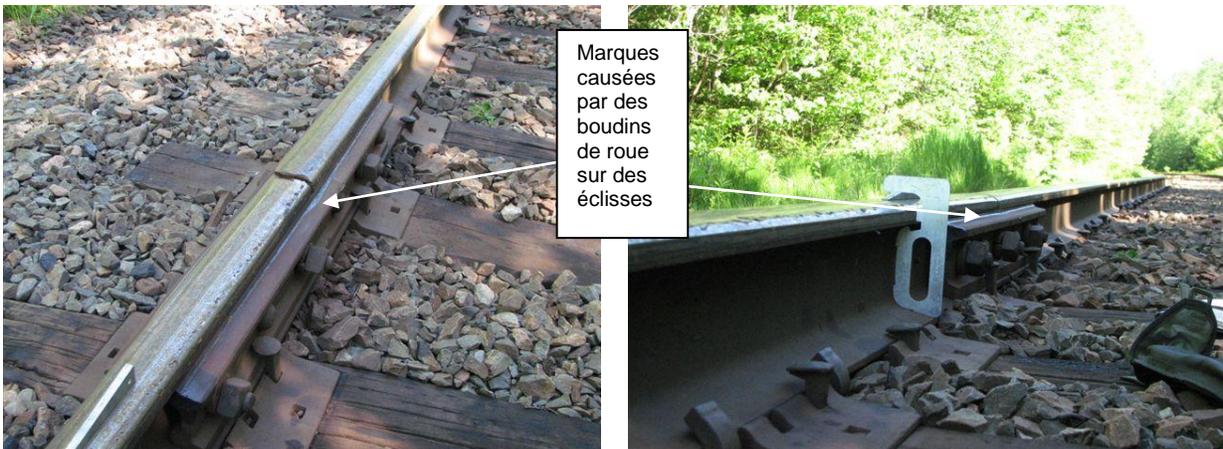
Le rail éclissé le plus proche se trouvait 820 pieds à l'est du point de déraillement. Plusieurs des éclisses examinées entre les points milliaires 65,6 et 65,9 présentaient des marques de contact avec des boudins de roue à cause de l'usure élevée du champignon (voir la photo 6).

Photo 6. Marques causées par des boudins de roue sur une éclisse.

Du fait de l'usure prononcée du champignon du rail, les boudins des roues frappaient certaines éclisses à l'est du point de déraillement. Même si ces marques étaient clairement visibles, elles sont passées inaperçues au cours des inspections et aucune mesure corrective n'a été prise. Les limites d'usure verticale des rails et les éclisses à profil bas visent à éviter l'application de telles forces aussi intenses. Lorsque l'usure du champignon d'un rail de 115 livres dépasse 8 mm et que des éclisses à profil bas ne sont pas utilisées, les éclisses peuvent être frappées par les boudins de roue et le rail peut être endommagé, ce qui augmente le risque de déraillement.

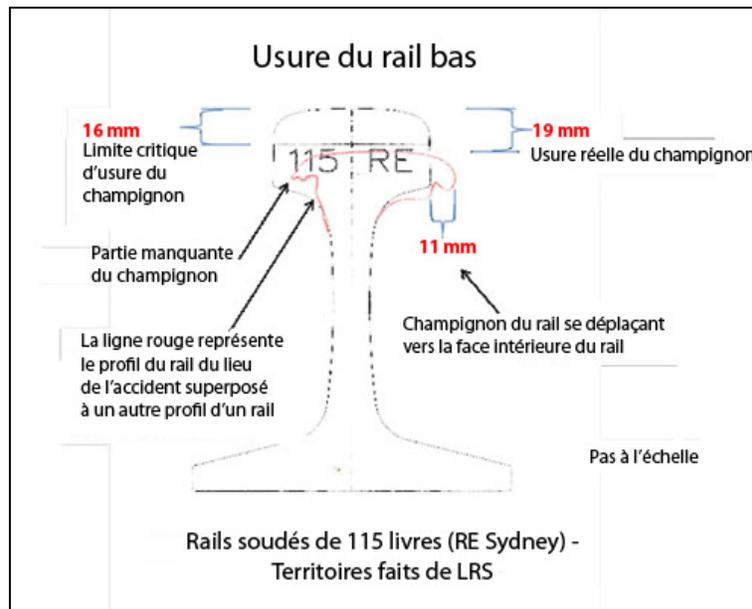
Bien que la CBNS ait défini des limites d'usure verticale des rails au-delà desquelles le retrait des rails concernés doit être considéré, ces limites étaient dépassées par certains tronçons de rail dans la zone du déraillement. Comme l'usure des rails conduit à une augmentation des

Des inspections de la géométrie de la voie ont été conduites par la CBNS et TC. Cependant, l'usure excessive du champignon du rail n'a pas été détectée et des mesures correctives n'ont pas été prises. L'usure des rails est généralement mesurée avec précision par la voiture de contrôle de l'état géométrique de la voie qu'utilise la CBNS. Cependant, à cause de l'usure et de la déformation considérables du champignon du rail, un profil correct n'a pas été enregistré à l'endroit considéré et les équipes d'entretien n'ont pas été informées de la gravité du problème (voir la figure 2).

Figure 2. Schéma illustrant l'usure du rail bas (sud, ligne rouge), superposé au profil normal d'un rail de 115 livres.

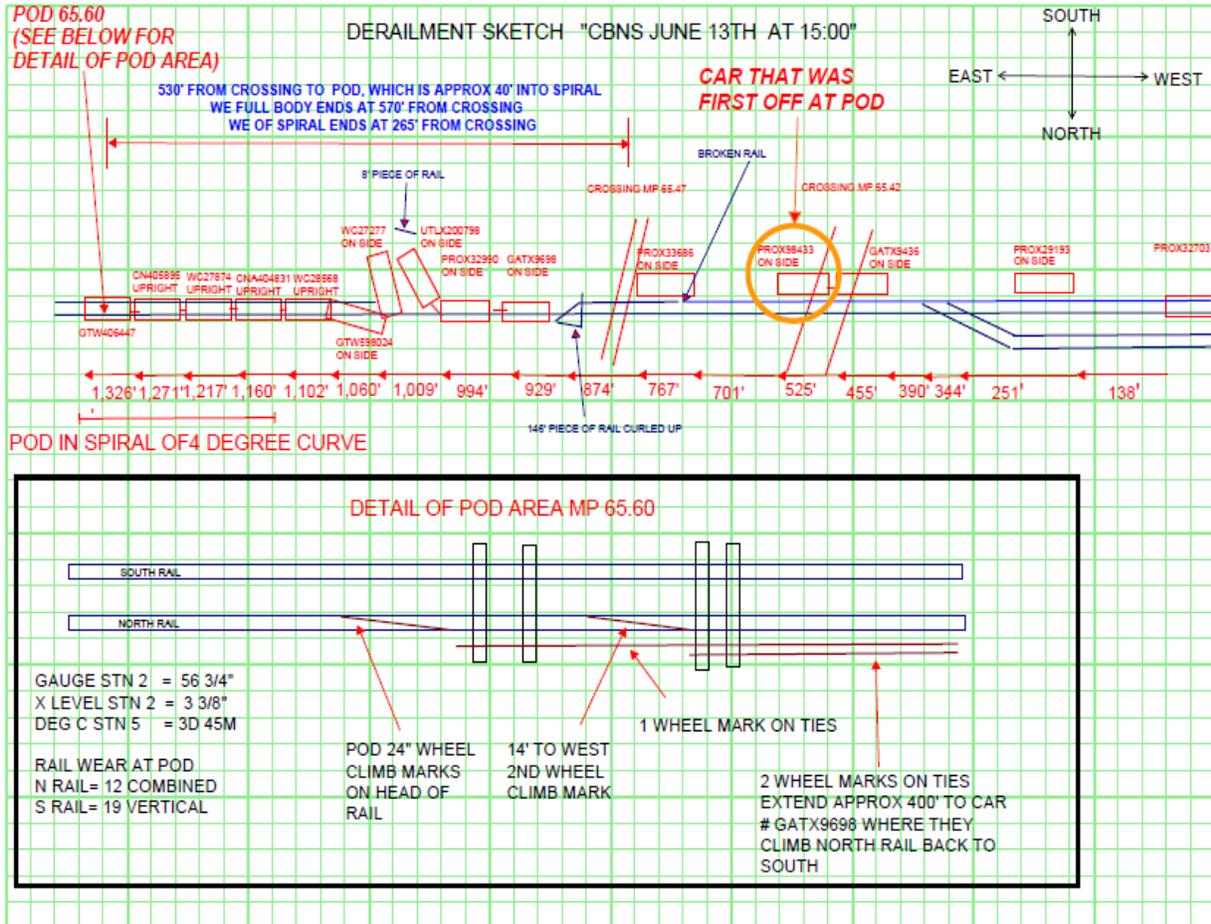
Annexe A – Schéma illustrant les positions approximatives des wagons qui ont déraillé (source : CBNS)

Le lieu du déraillement a été étudié et les positions finales des wagons qui ont déraillé ont été déterminées (voir l'annexe A). Des marques de roue étaient visibles sur le haut du rail extérieur (nord), environ 40 à 50 pieds dans la courbe de raccordement de sortie de la courbe de 4°. Ces marques étaient visibles sur 400 pieds vers l'ouest, le long des traverses et du patin du rail nord, jusqu'à la zone où la voie a été détruite.
