**RAPPORT D'ENQUÊTE FERROVIAIRE
R10Q0037**

DÉRAILLEMENT EN VOIE PRINCIPALE

**DU TRAIN DE MARCHANDISES NUMÉRO M-365-21-23
EXPLOITÉ PAR LE CANADIEN NATIONAL
AU POINT MILLIAIRE 165,80 DE LA SUBDIVISION SAINT-
MAURICE
À CLOVA (QUÉBEC)
LE 23 AOÛT 2010**

Rapport numéro R10Q0037

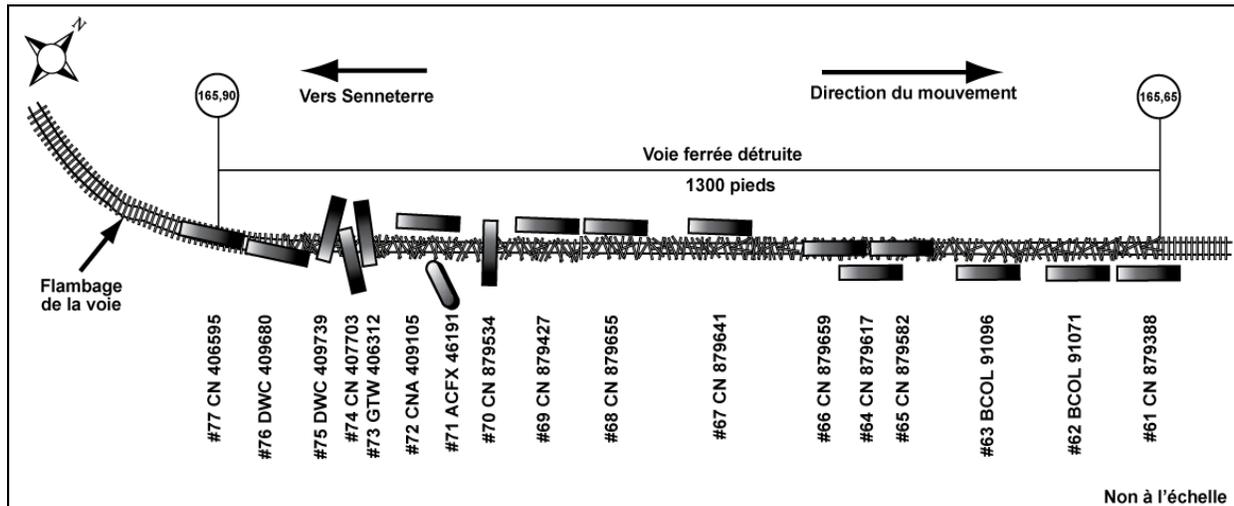
Figure 2. Diagramme représentant le lieu de l'accident

La zone de déraillement couvre environ 1300 pieds (voir figure 2). Le matériel roulant déraillé compte 10 wagons-tombereaux à copeaux de bois chargés, 1 wagon-trémie couvert vide (résidu de cyanure de sodium UN1689) et 6 wagons couverts chargés de papier journal.

Les 4 premiers wagons déraillés, du 61^e wagon au 64^e wagon, se sont renversés sur le côté sud de la voie ferrée. Les 2 wagons suivants, les 65^e et 66^e wagons, sont demeurés sur leurs bogies en position verticale au centre de la plate-forme de la voie ferrée. Les 67^e, 68^e et 69^e wagons se sont renversés sur le côté nord de la voie. Les wagons suivants, du 70^e au 75^e, se sont empilés à proximité du point de déraillement. Les 2 derniers wagons déraillés sont demeurés en position verticale sur la voie ferrée, le 76^e ayant ses 2 bogies déraillés et le 77^e ayant uniquement son bogie meneur déraillé.

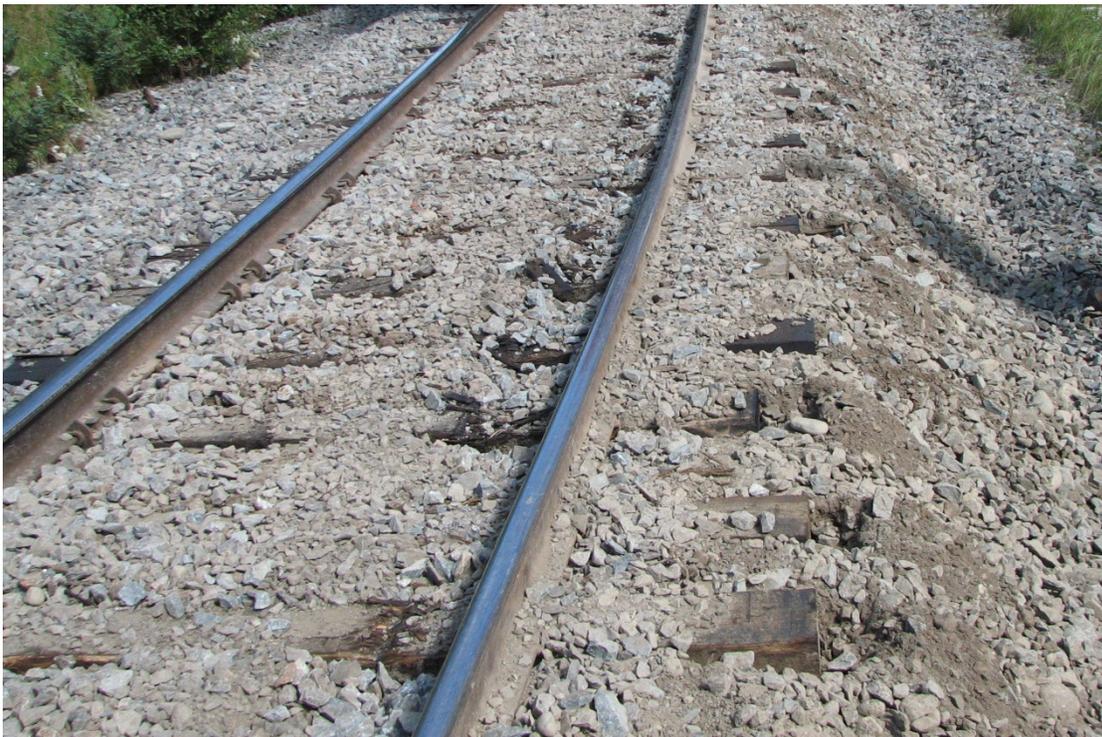
Dans le secteur est de la courbe, à environ 75 pieds derrière le dernier wagon déraillé, la voie ferrée a subi un déplacement latéral d'environ 12 pouces vers l'extérieur de la courbe (côté sud de la voie). Le ballast, constitué principalement de pierres concassées, est en bon état et ne montre pas de signe de colmatage. Le ballast a été perturbé et l'épaulement ne mesure qu'environ 6 pouces de largeur (voir photo 1). De plus, il a été constaté que plus de 50 % des traverses ont été récemment remplacées.

Photo 1. Ballast perturbé au bout des traverses.
