**RAPPORT D'ENQUÊTE FERROVIAIRE
R10T0056**

DÉRAILLEMENT EN VOIE PRINCIPALE

**TRAIN NUMÉRO M37631-30
EXPLOITÉ PAR LE CANADIEN NATIONAL
AU POINT MILLIAIRE 1,40 DE LA SUBDIVISION YORK
PICKERING (ONTARIO)
LE 30 MARS 2010**

Rapport numéro R10T0056

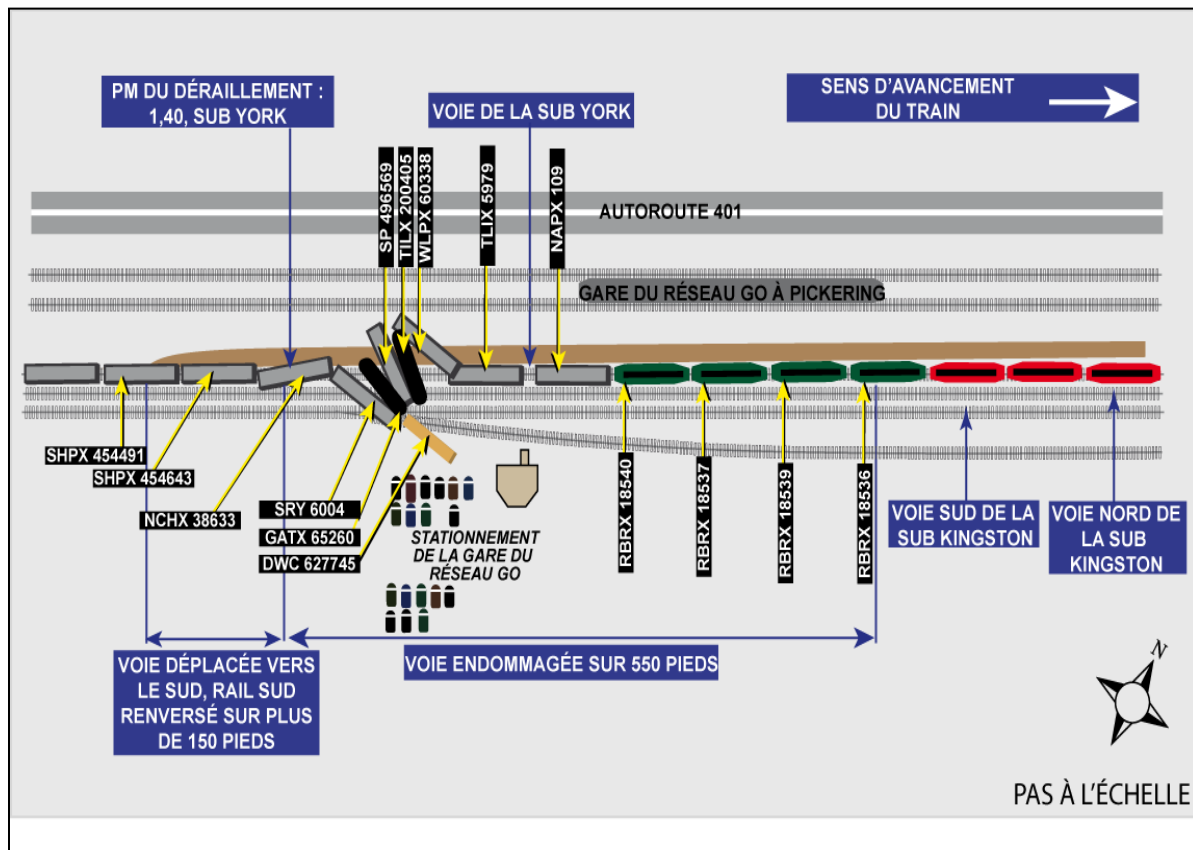
Figure 2 – Schéma du site

À quelque 125 pieds à l'est du passage supérieur du chemin Liverpool Road, la voie de la subdivision York s'était déplacée d'environ 8 pouces vers le sud, sur une distance de 150 pieds jusqu'au point milliaire 1,40. À l'intérieur de cette zone, le rail sud était sorti de ses selles, incliné et renversé. On a observé des marques de boudin de roue sur les traverses, marques qui s'étendaient vers l'est depuis le point milliaire 1,40 sur une distance de 550 pieds jusqu'au bogie arrière de la première locomotive isolée (RBRX 18536). Quelque 700 pieds de voie sur la subdivision York et 180 pieds sur la voie nord parallèle de la subdivision Kingston ont été endommagés.

Toutes les locomotives et le premier wagon (wagon-trémie couvert chargé) s'étaient séparés du reste du train CN 376. La locomotive de tête s'est immobilisée à environ 1000 pieds à l'est du passage supérieur du chemin Liverpool Road. Le bogie arrière de la première locomotive isolée (RBRX 18536) et toutes les roues des 3 autres locomotives isolées ainsi que du wagon susmentionné ont déraillé. Il s'est créé une séparation entre le premier wagon et les autres, et les wagons 2 à 11 ont également déraillé. Cinq des wagons se sont retrouvés en portefeuille et obstruaient les 2 voies de la subdivision Kingston. Un wagon à support central en A, chargé de bois d'œuvre, s'est retrouvé dans le stationnement de la gare du Réseau GO à Pickering (figure 2).

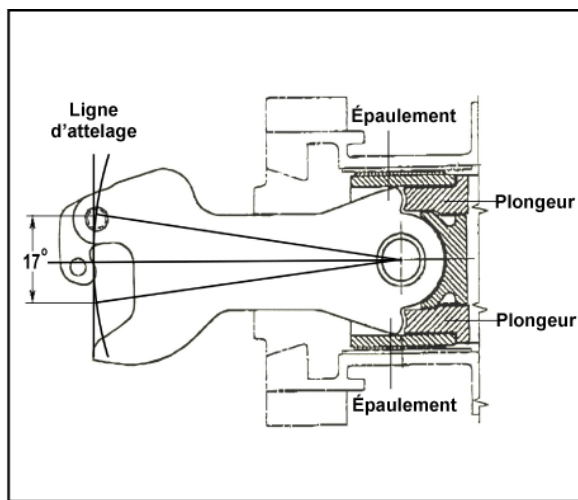
Figure 3. Attelage à dispositif de centrage

La plupart des locomotives de marchandises sont équipées d'attelages à dispositifs de centrage (figures 3 et 4) et de butées de traverse danseuse qui limitent le balancement des attelages. Ce type d'attelage limite à au plus 8° l'angle formé par la barre d'attelage par rapport à l'axe, ce qui restreint les efforts latéraux exercés sur la voie par des forces longitudinales de compression élevées dans le train et réduit ainsi le risque de déraillement. Par contraste, certaines locomotives plus anciennes, les locomotives de manœuvres-triages et les locomotives en service voyageurs, comme les 4 locomotives isolées du CN 376, ne sont pas toujours équipées d'attelages à dispositif de centrage. Sur ces locomotives, l'absence d'un tel dispositif provoque une plus grande amplitude de mouvement des attelages (c.-à-d. une plus grande angularité des attelages) dans les courbes serrées que l'on trouve habituellement dans les triages ferroviaires ainsi qu'en service voyageurs ou de transport en commun. Dans ces situations d'exploitation, le tonnage et la longueur des trains sont relativement peu élevés, et les forces de compression et de traction agissant sur le train s'en trouvent réduites de façon similaire.

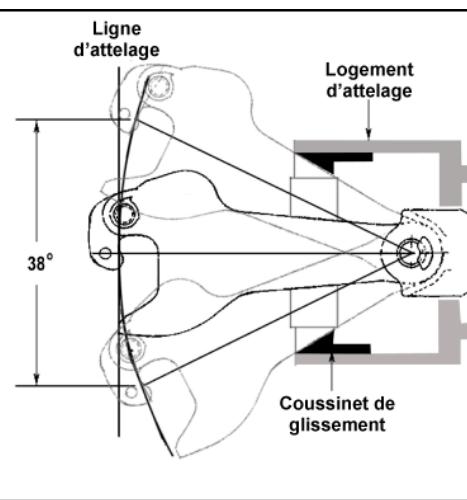
Figure 4. Attelage sans dispositif de centrage

Les dispositifs de centrage des locomotives actives ont permis de limiter à 8° l'angle formé par les attelages. Par contre, sur les locomotives isolées destinées au service voyageurs non pourvues de tels dispositifs, cet angle a pu atteindre jusqu'à 21°. En raison des forces de compression élevées dans le train (dépassant 200 kips), le grand angle formé par les attelages sans dispositif de centrage des locomotives isolées a amplifié l'effort latéral s'exerçant sur les barres d'attelage et produit un important rapport L/V qui a dépassé le critère de déraillement. Les locomotives isolées qui ne sont pas munies de blocs de centrage ni d'attelages à dispositif de centrage présentent un plus grand risque de déraillement.
