**RAPPORT D'ENQUÊTE FERROVIAIRE  
R10W0123**

**ACCIDENT À UN PASSAGE À NIVEAU  
TRAIN DE MARCHANDISES N° 290-14  
DU CANADIEN PACIFIQUE  
AU POINT MILLIAIRE 13,85 DE LA SUBDIVISION EMERSON  
GRANDE POINTE (MANITOBA)  
LE 14 JUIN 2010**

Rapport numéro R10W0123

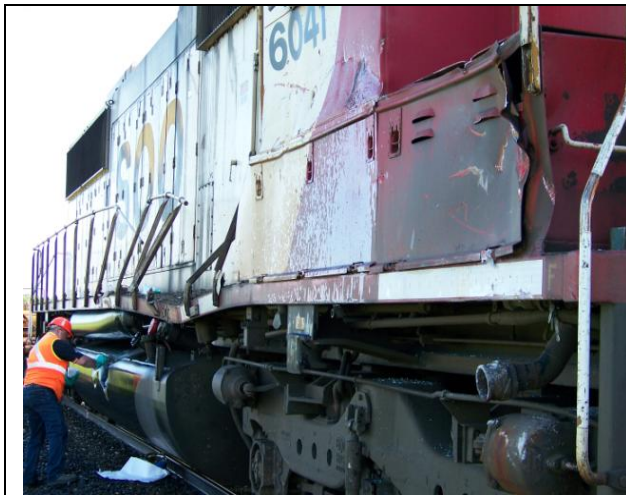
Photo 1. Locomotive SOO 6041

Sous l'impact, le côté droit (ouest) de la locomotive SOO 6041 (photo 1) a été endommagé, en particulier le marchepied avant en étrier et la poignée montoire, ainsi qu'un important enfoncement au milieu du châssis et du réservoir de carburant de la locomotive près du milieu de la locomotive. Les 5 premières caisses de wagon derrière les locomotives ont déraillé, mais sont restées debout, chevauchant le rail ouest. Puis une brèche d'environ 240 pieds s'est ouverte, ce qui a entraîné le déraillement de 17 autres caisses de wagon dans diverses positions (figure 2).

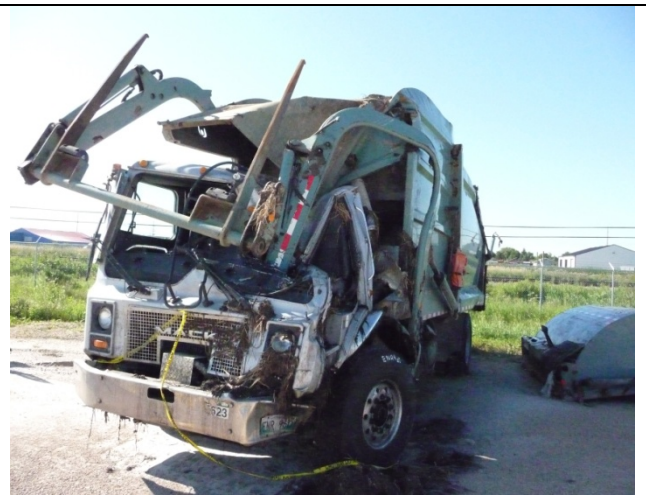
Photo 2. Camion de déchets Mack

À toutes fins utiles, le camion a été détruit (photo 2). Côté conducteur, l'avant de la cabine a été écrasé et le coin inférieur du hayon arrière, endommagé. À l'avant et à l'arrière du camion, on a observé des entailles, des éraflures et des marques de peinture noire.

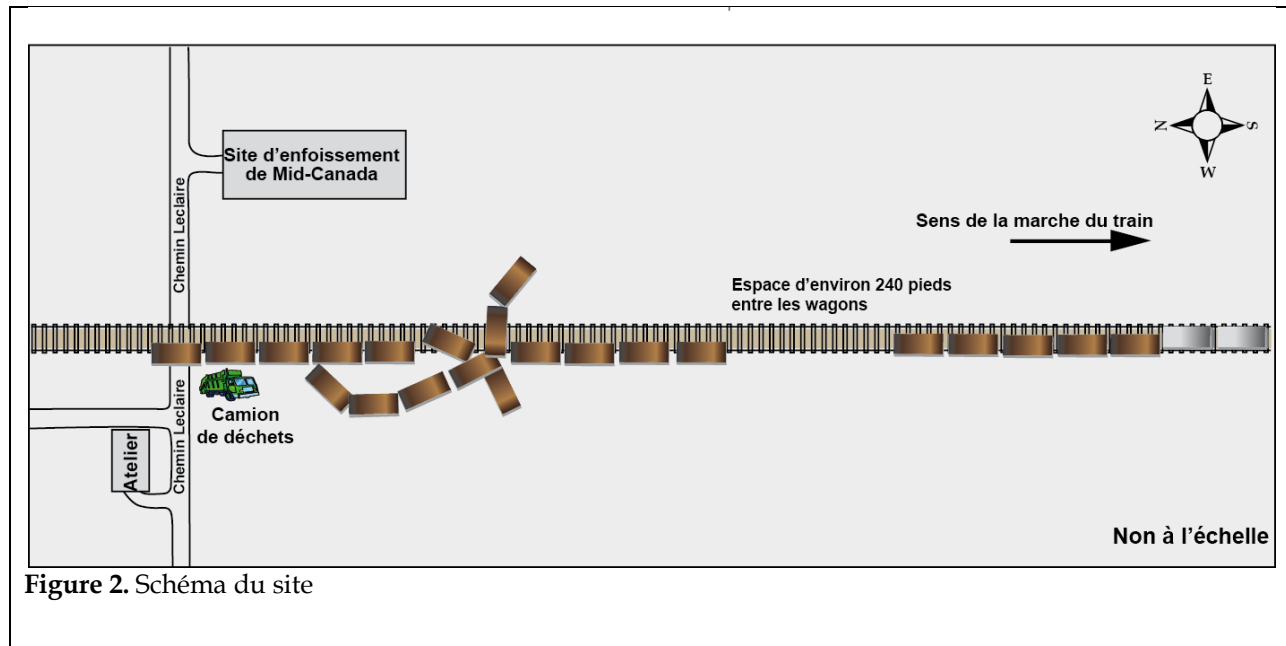
Figure 2. Schéma du site

À 10 pieds environ au nord du passage à niveau, on a observé des marques de roue le long de l'âme du rail est, marques qui s'étendaient vers le sud jusque dans le passage à niveau. Celui-ci et quelque 520 pieds de voie au sud ont été détruits; 500 autres pieds de voie plus au sud ont été endommagés. Au-delà des tronçons de voie détruits, on a remarqué des marques d'impact de roue entre les rails, tout juste à l'ouest du rail ouest, sur les traverses menant au point d'immobilisation des locomotives.

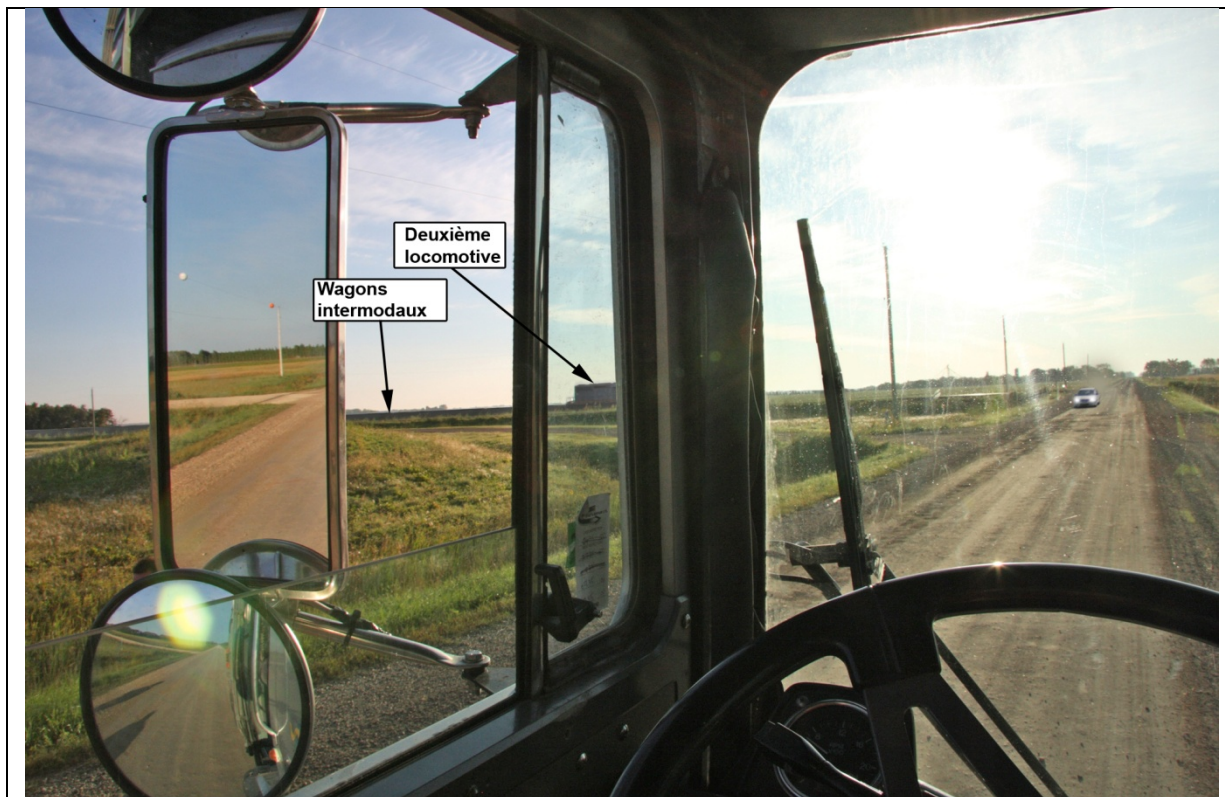
- Les lignes de visibilité mesurées étaient conformes aux dispositions du document G4-A de TC, intitulé *Exigences minimales relatives aux lignes de visibilité à tous les passages à niveau non munis de dispositifs d'avertissement automatique*.
- Le niveau sonore ambiant moyen dans la cabine du camion se déplaçant sur la route de gravier, sans la radio allumée, dépassait les 95 dB(A).
- Le montant entre le pare-brise du conducteur et la glace latérale, les rétroviseurs latéraux et le châssis de la fenêtre obstruaient le champ de vision du conducteur au nord (photo 3).
- Étant donné la position du soleil au moment de l'accident, les wagons intermodaux vides en tête du convoi se fondaient avec l'arrière-plan, ce qui a rendu difficile de distinguer le train des autres éléments sur l'horizon.

**Photo 3.** Vue simulée de l'approche du passage à niveau. La position précise des véhicules et les conditions environnementales peuvent ne pas être identiques à celles existant au moment de l'accident.

La présence du bâtiment à l'angle nord-est du passage à niveau a limité le délai à la disposition du conducteur pour apercevoir le train. De plus, comme dans d'autres enquêtes du BST, la simulation de l'accident par le BST a révélé que le montant entre le pare-brise du conducteur et la glace latérale, les grands rétroviseurs latéraux et le châssis de la fenêtre ont obstrué le champ de vision du conducteur à la gauche. Des aménagements similaires sont courants sur bon nombre de camions nord-américains.
