RAPPORT D'ENQUÊTE FERROVIAIRE R11C0118

**DÉRAILLEMENT EN VOIE PRINCIPALE
DU TRAIN DE MARCHANDISES Q11531-18
DU CHEMIN DE FER CANADIEN NATIONAL
AU POINT MILLIAIRE 13,20 DE LA
SUBDIVISION THREE HILLS
À ALIX JUNCTION (ALBERTA)
LE 21 OCTOBRE 2011**

Rapport numéro R11C0118

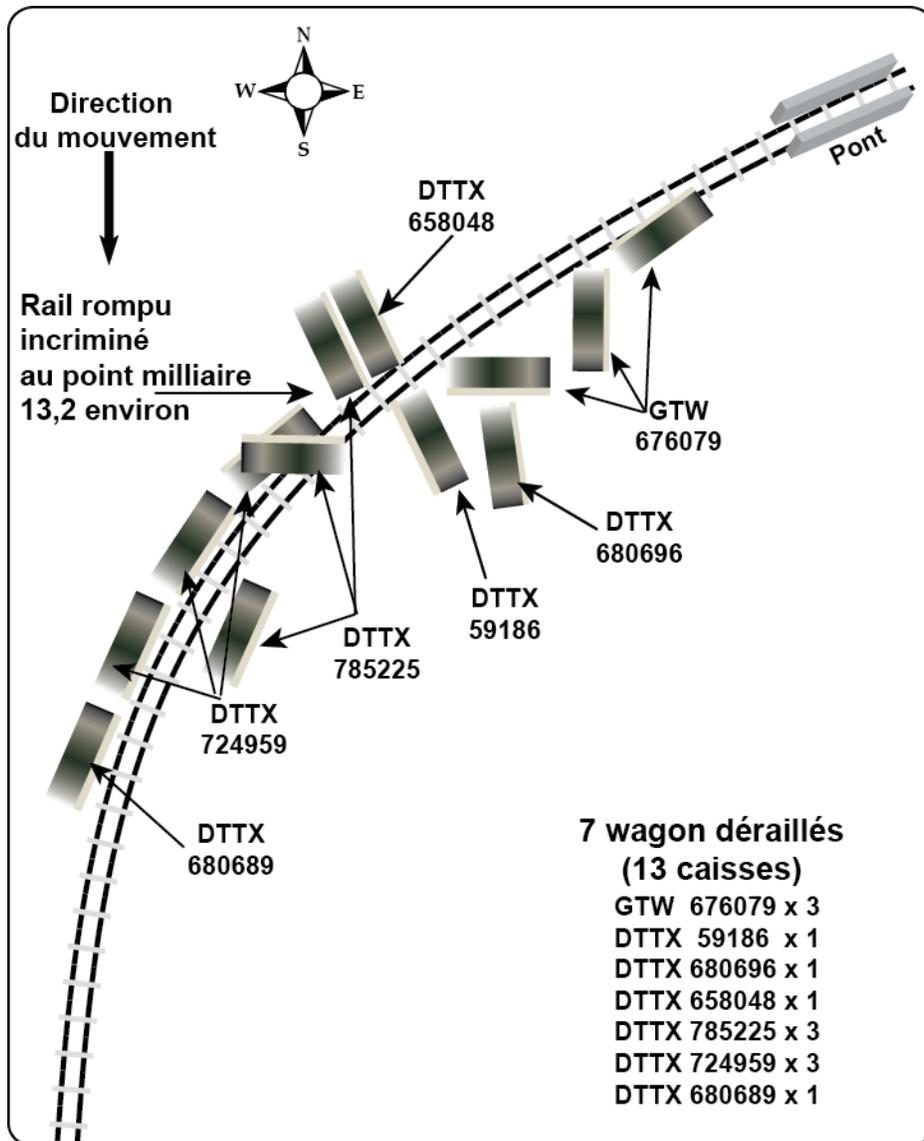
Figure 2. Croquis du site

Les 2 premiers wagons (4 plates-formes) avaient déraillé sur le côté haut de la courbe et, après avoir dévalé le remblai, s'étaient renversés. Le troisième wagon chevauchait la dernière plateforme du deuxième wagon. Les autres wagons et plateformes avaient déraillé des 2 côtés de la voie (Figure 2). Chaque plate-forme transportait 2 conteneurs chargés de divers produits.

Les wagons déraillés se répartissaient en 2 groupes, séparés par une distance d'environ 80 pieds. À l'intérieur de cette distance, la voie n'était pas endommagée et comportait 3 joints dans le rail haut. Il n'y avait pas de marques de roue sur la voie intacte. À l'extrémité sud de ce tronçon, un morceau de rail Dominion de 1959 s'était rompu sur une longueur de 14 pieds, ses 2 bouts présentant un défaut transversal bien identifié sur le congé de roulement (photos 1 et 2). À l'extrémité nord du tronçon, il y avait des marques sur le patin du rail haut, ce qui indiquait que le rail avait été poussé vers le sud dans les anticheminants; le bout nord d'un autre morceau du rail haut exhibait un écrasement à la hauteur d'un joint rompu. Un certain

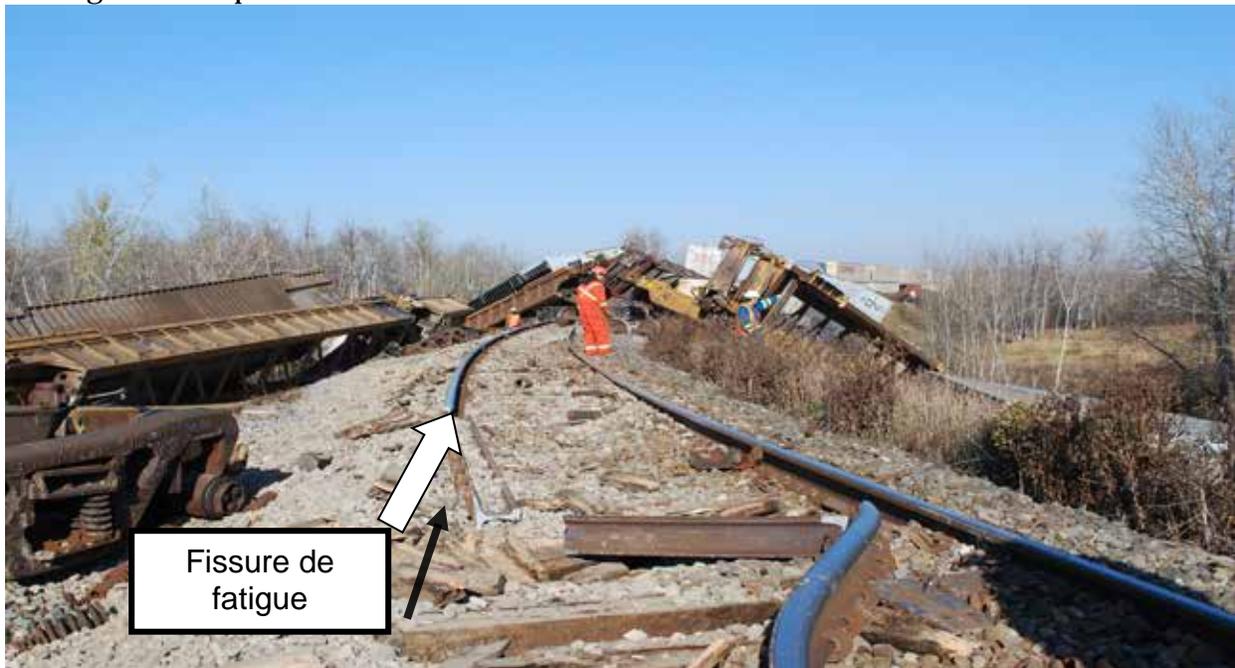
nombre de sections de rail rompu arboraient des microfissures de surface du champignon² et un écaillage³ dans la partie centrale de la surface de roulement.

Photo 1. Vue vers le nord du site de déraillement (Nota : Fissure de fatigue dans l'about de rail)

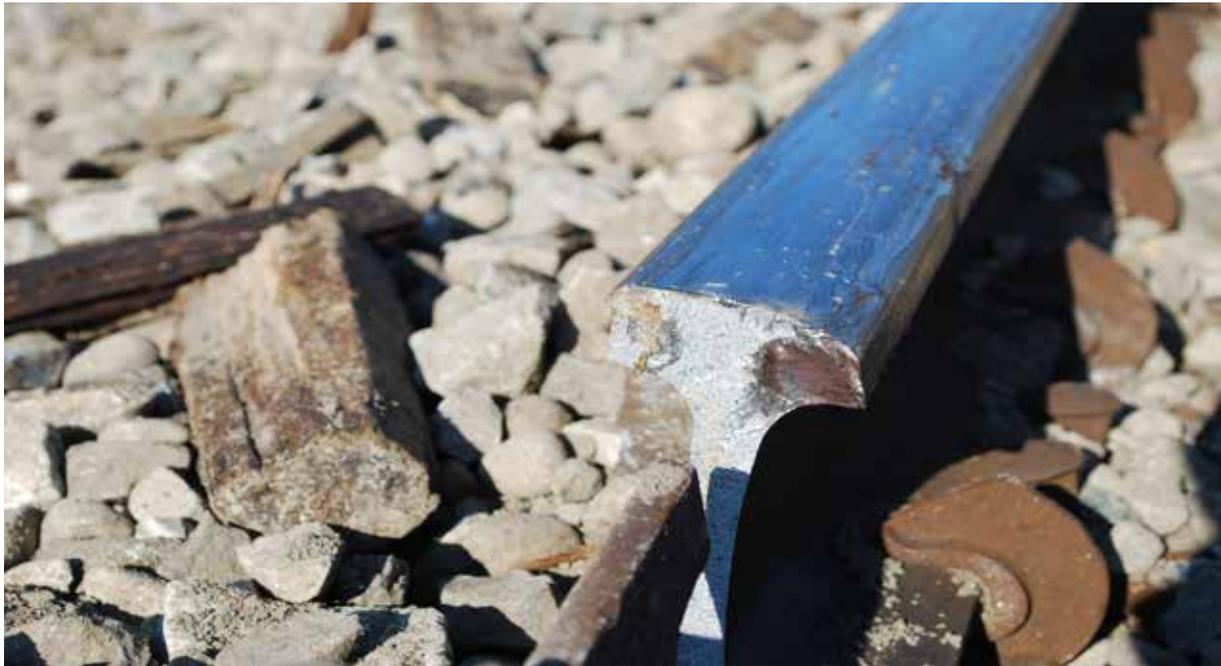
Photo 2. Rail rompu et ses 2 défauts transversaux

La taille d'une fissure de fatigue est habituellement exprimée en fonction d'un pourcentage de la surface du champignon d'un rail neuf ou non usé. Dans le cas des rails récupérés au cours du présent évènement, la taille de la fissure de fatigue la plus grande équivalait à environ 25 % de la surface du champignon d'un rail neuf.

1. Le train a déraillé à la suite d'une défaillance catastrophique soudaine de la file haute, probablement causé par un défaut transversal existant dans le rail.

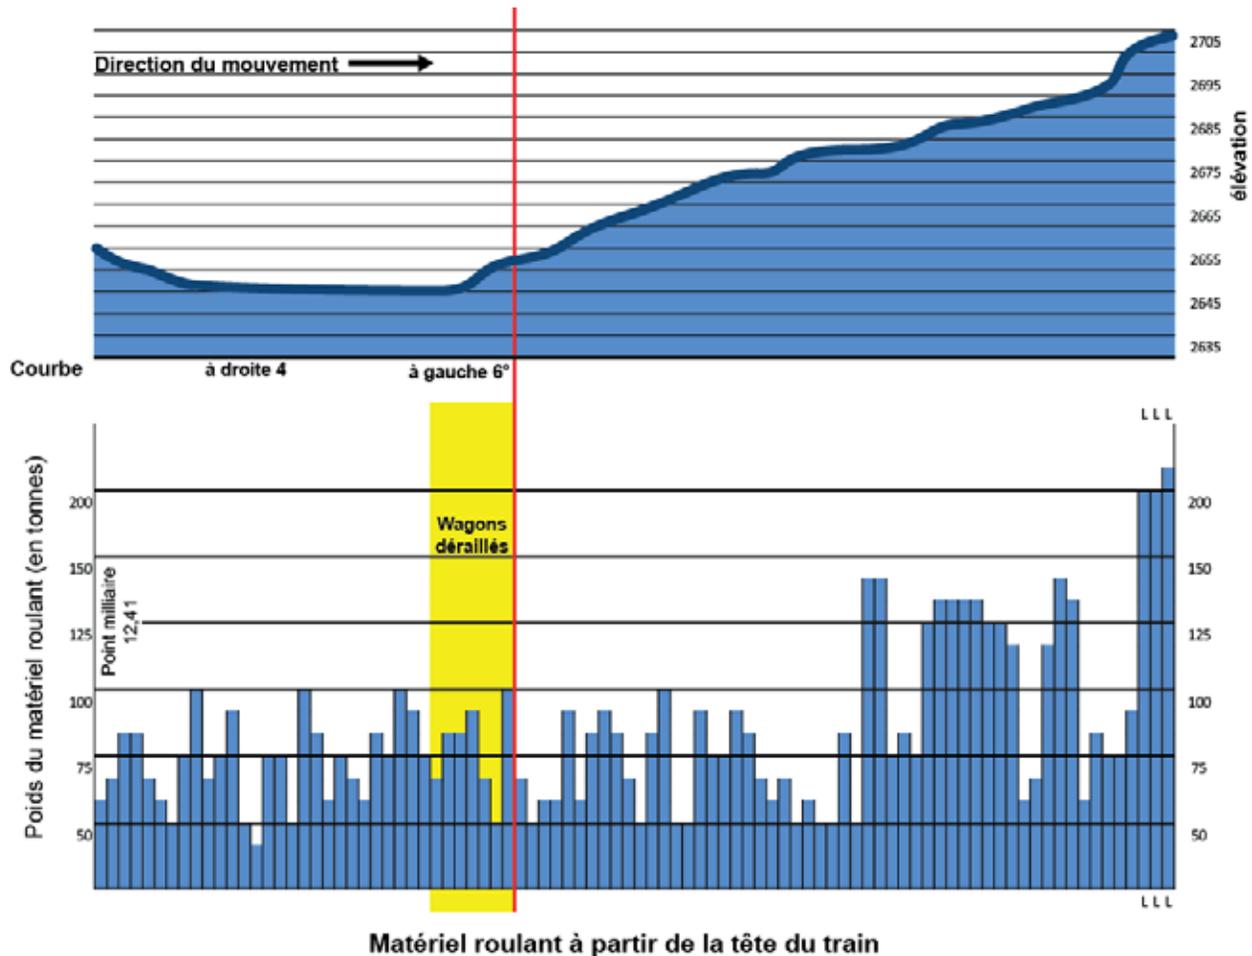
Figure 3. Superposition de la formation du train et du profil de la voie (Nota : La ligne rouge indique le PDD)
