**RAPPORT D'ENQUÊTE FERROVIAIRE
R11E0063**

COLLISION EN VOIE PRINCIPALE

**DU TRAIN DE MARCHANDISES Q10131-21
EXPLOITÉ PAR LA COMPAGNIE DES CHEMINS
DE FER NATIONAUX DU CANADA
AU POINT MILLIAIRE 262,76 DE LA
SUBDIVISION WAINWRIGHT
EDMONTON (ALBERTA)
LE 23 JUIN 2011**

Rapport numéro R11E0063

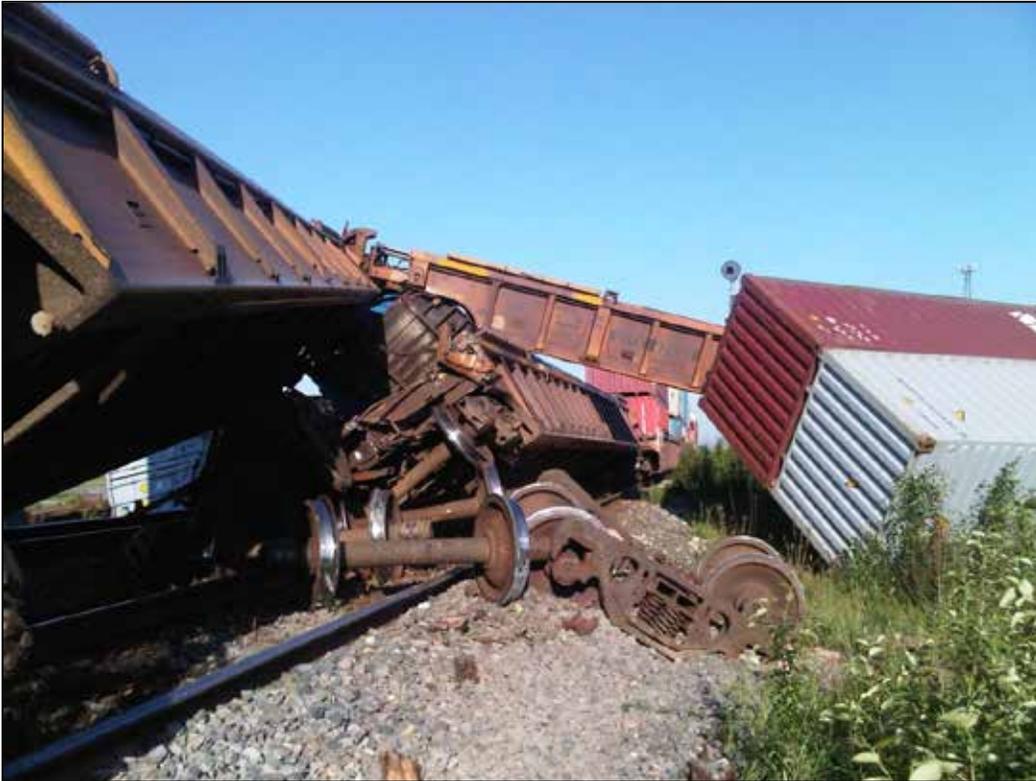
Le 23 juin 2011 à 6 h 35¹, le train Q10131-21 (train Q101), qui se déplaçait vers l'ouest sur la voie principale nord de la subdivision Wainwright, est entré en collision avec la queue du train immobilisé A41751-23 (train A417) au point milliaire 262.76, à Edmonton (Alberta) (Figure 1). La collision a causé le déraillement de 2 wagons plats intermodaux du train 417 (3 plateformes) et des dommages à la locomotive 2234 du train Q101 du CN. En tout, 6 conteneurs vides et 2 conteneurs chargés de papier de rebut et de ferraille ont été endommagés (Photo 1). Aucun produit dangereux n'a été en cause.

Photo 1. Vue vers l'ouest des wagons du train A417 qui ont déraillé

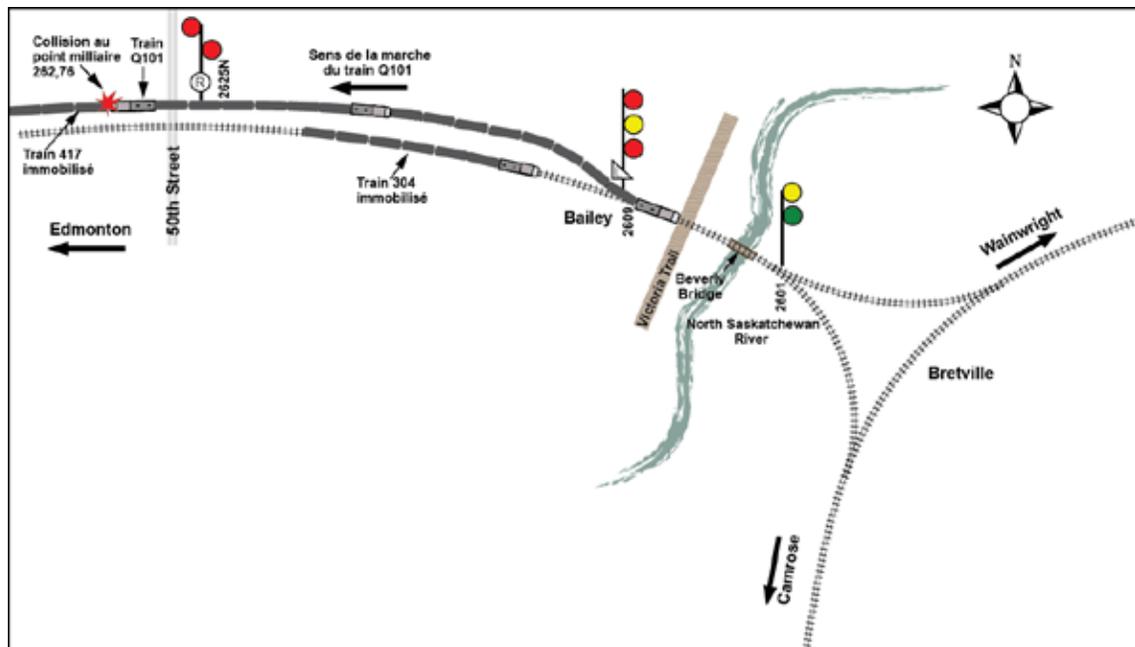
Le train A417 est parti de la gare de triage Clover Bar, à Edmonton, et se dirigeait vers l'ouest, sur la voie principale nord, en direction de la gare de triage Walker, aussi à Edmonton. Après l'arrêt du train A4127 sur ordre du chef de triage, sa queue était située juste à l'ouest du passage supérieur de 50th Street. Le signal 2625N était situé juste à l'est du passage supérieur (Figure 2).

Figure 2. Disposition des voies et des signaux à l'emplacement de la collision/déraillement

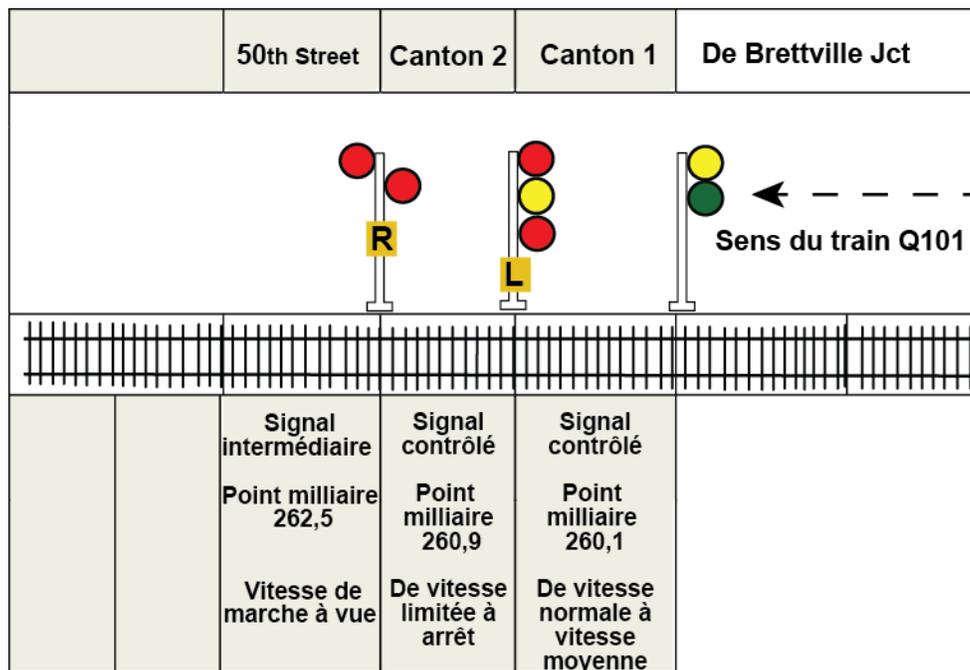
Une reconstitution du fonctionnement du système de signalisation a également été conduite. Les signaux orientés vers l'ouest ont été configurés (réglés) pour que leurs indications soient celles qui précédaient l'accident. Les vérifications ont permis de déterminer que lorsque l'aiguillage de la voie principale à Bailey était orienté pour qu'un train se dirigeant vers l'ouest entre sur la voie nord, et qu'il y avait une indication simulée de voie occupée juste à l'ouest du signal 2625N, les indications des signaux auraient été les suivantes (Figure 3) :

- L'indication du signal contrôlé 2601, à Brettville Junction, était de vitesse normale à vitesse moyenne (jaune sur vert);
- L'indication du signal commandé 2609, à Bailey, était de vitesse limitée à arrêt (rouge sur jaune sur rouge avec une plaque L sur le mât); et
- L'indication du signal intermédiaire 2625N, juste à l'est du passage supérieur de la 50th Street était vitesse de marche à vue (rouge sur rouge décalé, avec une plaque R sur le mât).

Figure 3. Indications des signaux franchis par le train Q101 avant la collision
