**RAPPORT D'ENQUÊTE FERROVIAIRE**  
**R11Q0050**

**DÉRAILLEMENT EN VOIE PRINCIPALE  
DU TRAIN DE MARCHANDISES PL 485  
EXPLOITÉ PAR LE CHEMIN DE FER QNS & L  
AU POINT MILLIAIRE 56,33 DE LA SUBDIVISION WACOUNA  
PRÈS DE TIKA (QUÉBEC)  
LE 26 SEPTEMBRE 2011**

Rapport numéro R11Q0050

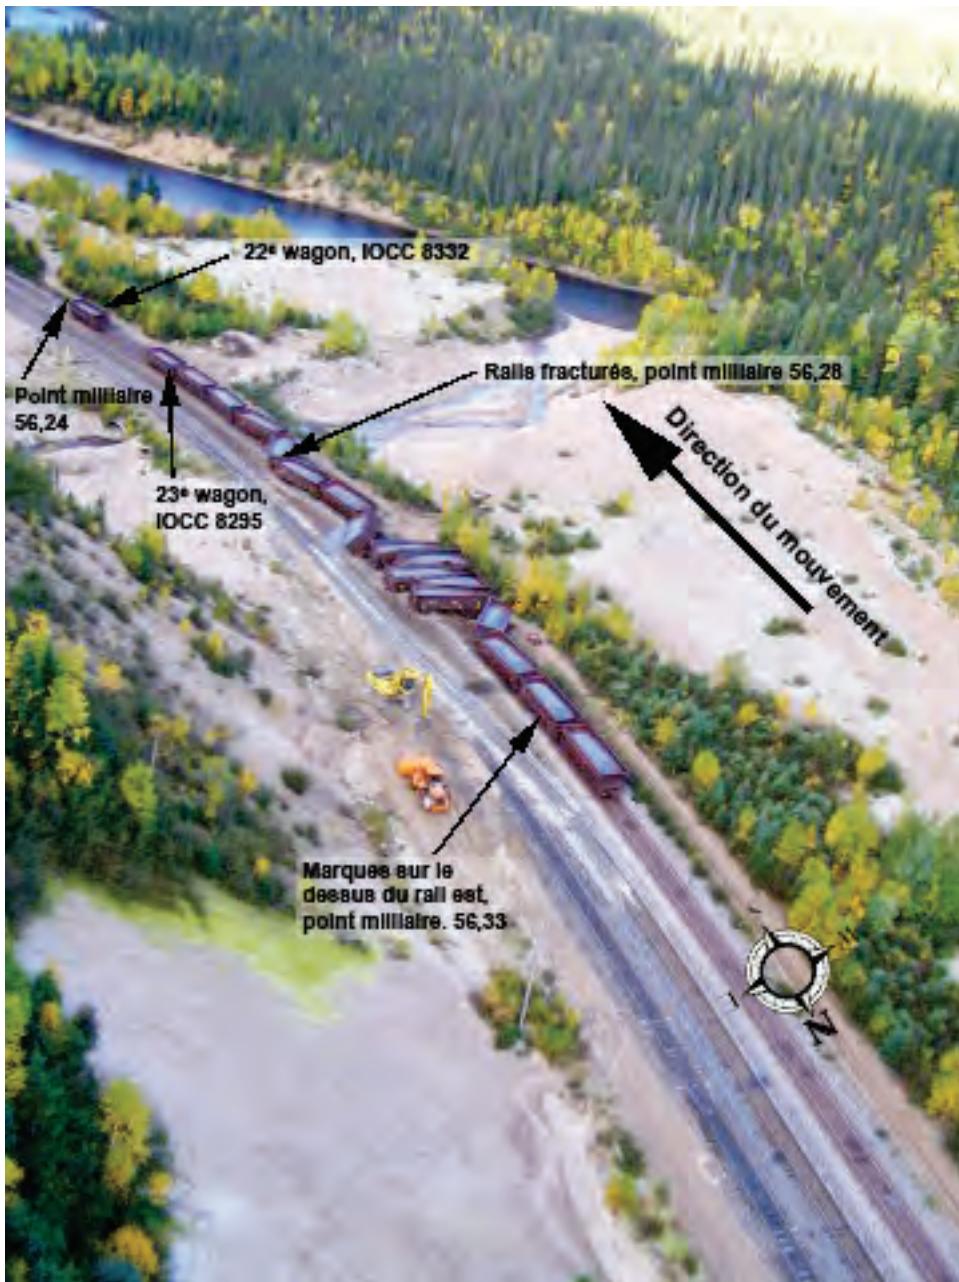
Le secteur du déraillement couvre environ 450 pieds (Photo 1). Le matériel roulant déraillé compte 17 wagons-tombereaux chargés de minerai de fer.

Photo 1. Vue d'ensemble du lieu de l'accident

La voie principale a été endommagée sur une distance d'environ 450 pieds, dont 240 pieds ont été détruits, et la voie d'évitement, sur environ 200 pieds. Des marques de roue ont été observées sur le dessus du rail est, au point milliaire 56,33, à environ 50 pieds de l'endroit où les dommages à la voie débutaient.

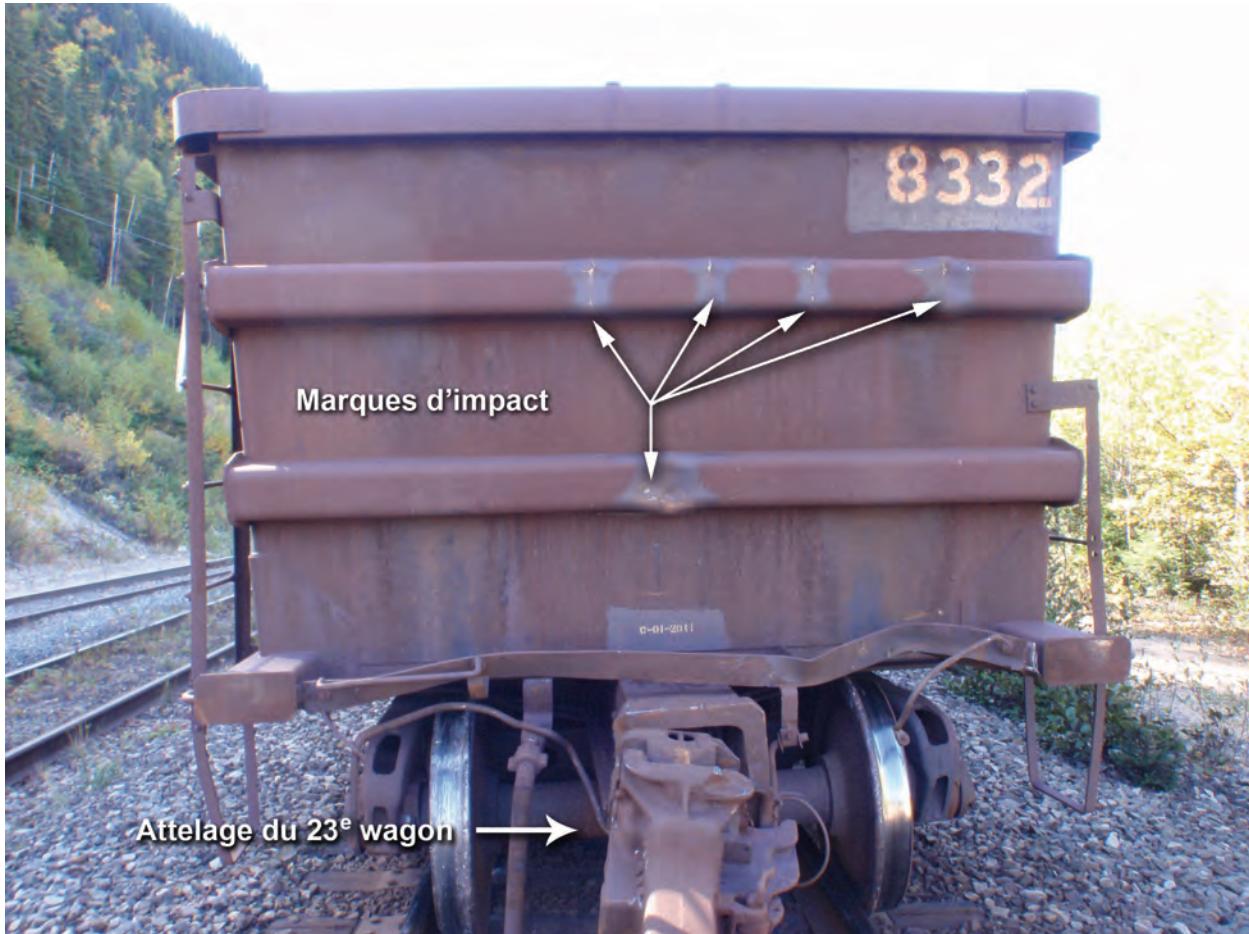
Tout le matériel roulant déraillé a été examiné. La barre d'attelage du 23<sup>e</sup> wagon (wagon IOCC 8295) s'est détachée et est demeurée attelée au 22<sup>e</sup> wagon. L'axe d'attelage et le levier de dételage ont été trouvés entre les rails au point milliaire 57,06 et au point milliaire 56,40 respectivement. Des marques d'impact ont été relevées aux extrémités des caisses des 2 wagons ainsi que sur le côté ouest de l'essieu menant et du châssis du 23<sup>e</sup> wagon (photos 2 et 3).

**Photo 2.** Vue du bout nord (bout A) du wagon IOCC 8332 (22<sup>e</sup> wagon)

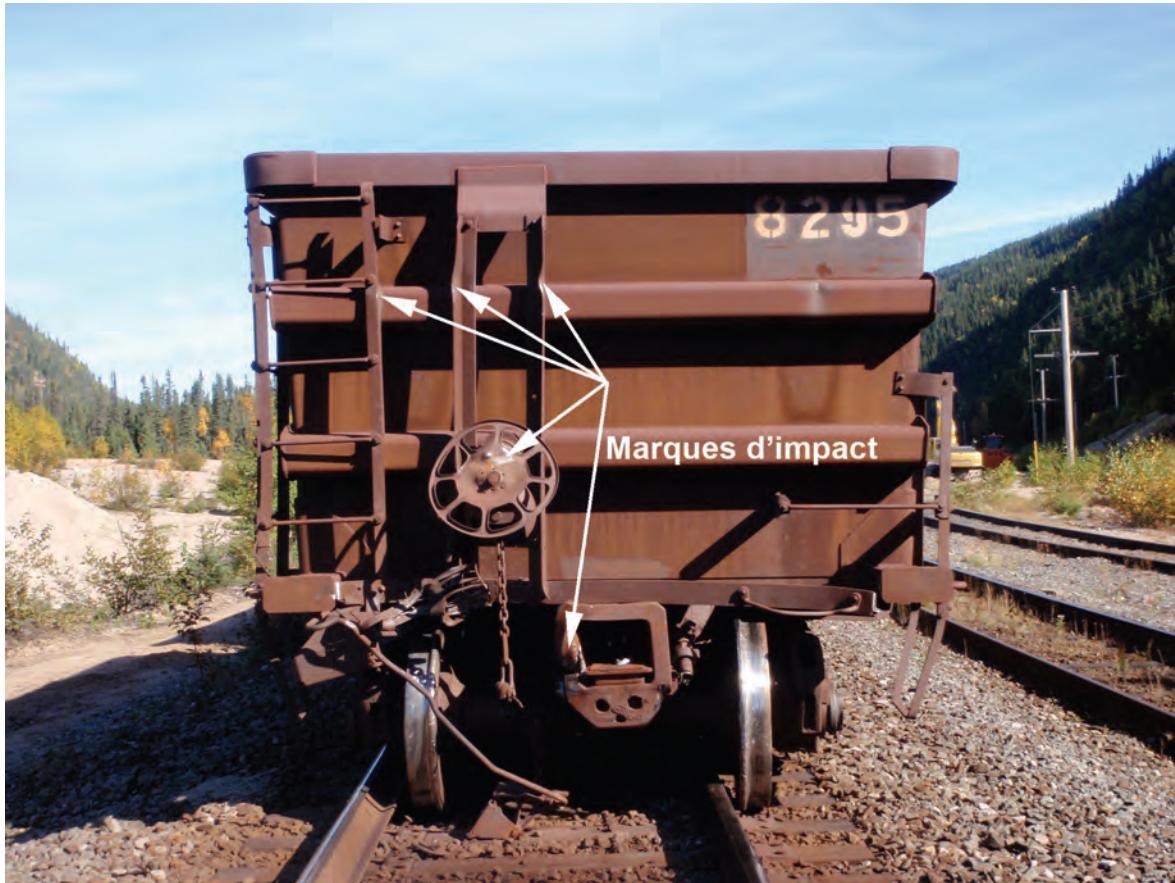
**Photo 3.** Vue du bout sud (bout B) du wagon IOCC 8295 (23<sup>e</sup> wagon)

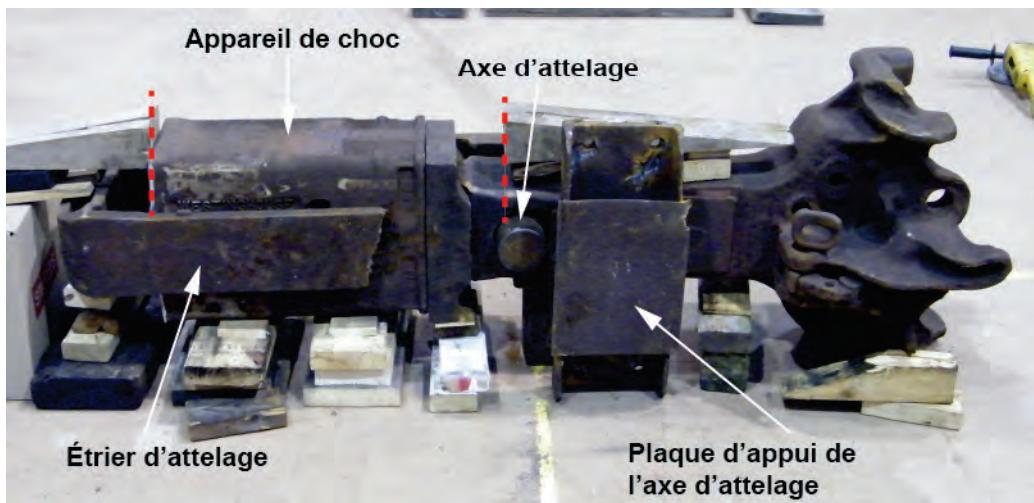
Le dispositif d'attelage du bout B du wagon IOCC 8295 était muni d'un attelage de type F (code F70CE), rattaché à l'étrier au moyen d'un axe d'attelage vertical supporté par une plaque d'appui horizontale (Photo 4). L'examen du dispositif d'attelage par le Laboratoire du BST (rapport LP 135/2011) a révélé la présence d'usure sur les surfaces de contact des composantes.

Photo 4. Vue d'ensemble du dispositif d'attelage

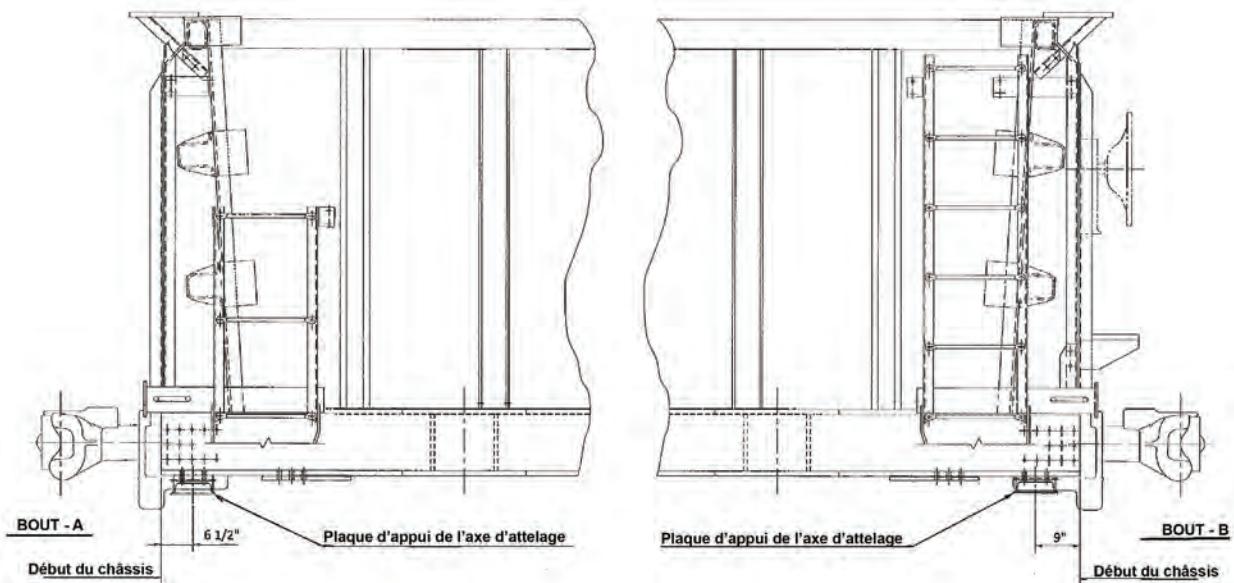
Selon la nouvelle conception, les axes d'attelage sont positionnés différemment à chaque bout des wagons car l'attelage au bout B est un attelage fixe standard tandis que celui du bout A est rotatif, ce qui permet de décharger les wagons en les tournant alors qu'ils sont encore attelés au train. La plaque d'appui de l'axe d'attelage au bout B<sup>2</sup> doit être placée à 9 pouces de l'extrémité du wagon et celle du bout A, à 6 ½ pouces (Figure 2) pour accommoder les mouvements d'attelage.

**Figure 2.** Schéma de wagon montrant les positions des plaques d'appui de l'axe d'attelage

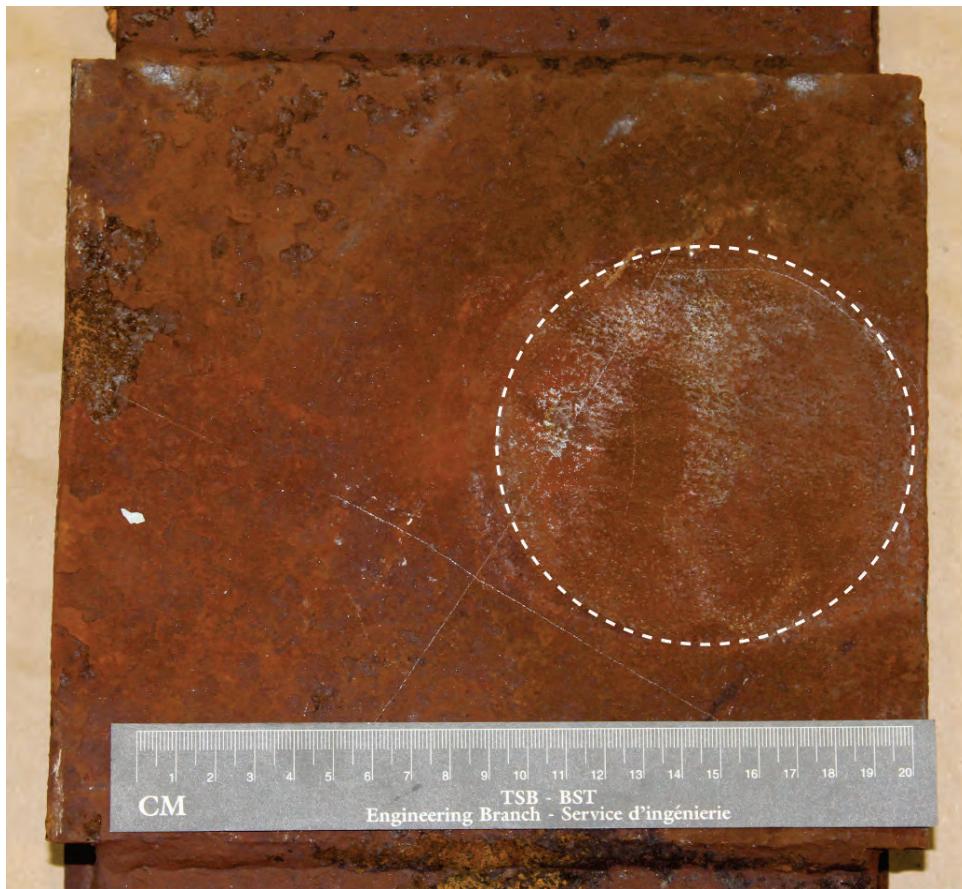
L'examen du wagon IOCC 8295 a permis de constater que les plaques d'appui étaient mal positionnées. Celle du bout B portait une empreinte de frottement (Photo 5) décentrée horizontalement d'environ 63,5 mm (2,5 pouces) et était positionnée à 6 ½ pouces de l'extrémité du wagon alors que l'axe d'attelage était à 9 pouces. Inversement, au bout A, la plaque était positionnée à 9 pouces alors que l'axe était à 6 ½ pouces.

**Photo 5.** Plaque d'appui de l'axe d'attelage montrant l'excentricité de la marque d'usure

Les plaques conçues pour remplacer les plaques existantes, jugées trop faibles, étaient identiques aux 2 bouts, mais devaient être boulonnées à des distances différentes par rapport aux extrémités des wagons pour supporter adéquatement l'axe d'attelage. La similarité des plaques d'appui d'un bout à l'autre des wagons pouvait porter à confusion et augmenter les risques d'erreur d'installation. Une conception différente des attaches aurait pu alerter les employés et donc assurer une installation des plaques d'appui conforme aux spécifications. Malgré les contrôles de la qualité effectués après les travaux et les inspections périodiques subséquentes, le mauvais positionnement des plaques d'appui n'a jamais été relevé car une comparaison rigoureuse avec les plans ne faisait pas partie des procédures d'inspection et de contrôle de la qualité.

L'axe d'attelage n'est pas tombé immédiatement après l'installation des plaques modifiées car il était encore partiellement supporté lorsque l'attelage était en compression. Cependant, sous l'effet des tractions et des compressions générées dans le train avec le temps, l'usure s'est accumulée sur les diverses composantes du dispositif d'attelage et a fini par atteindre un niveau combiné suffisant pour permettre à l'axe d'attelage de se libérer de la plaque d'appui lorsque le dispositif était en compression. Lorsque le train est passé en mode traction, le dispositif d'attelage, n'étant plus retenu, s'est détaché, entraînant la séparation du train.

Transports Canada a indiqué qu'une inspection spéciale avait été réalisée par ses inspecteurs de la région de Québec et qu'il avait été constaté que 24 autres wagons avaient des plaques d'appui mal positionnées. À la suite de cette inspection, le QNS & L a instauré de nouvelles procédures d'inspection et de réparation des wagons qui comprennent maintenant une vérification du positionnement des plaques d'appui.
