RAPPORT D'ENQUÊTE FERROVIAIRE R11T0162

DÉRAILLEMENT EN VOIE PRINCIPALE

**DU TRAIN Q10251-10 DU
CANADIEN NATIONAL AU
POINT MILLIAIRE 243,1 DE LA SUBDIVISION BALA
WATERFALL (ONTARIO)
LE 14 JUILLET 2011**

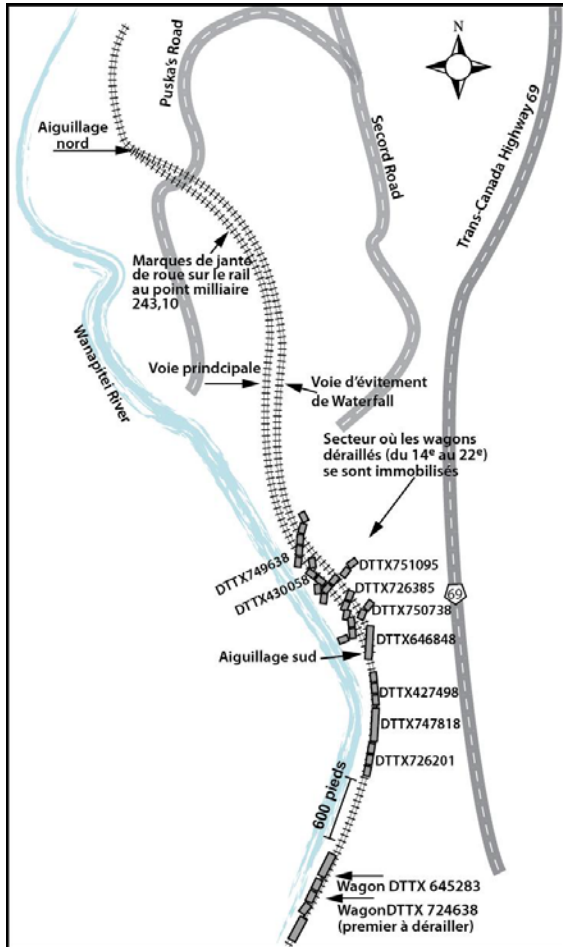
Figure 2. Schéma du site du déraillement (le diagramme n'est pas à l'échelle)

À 5 h 09 min 16 s, le frein rhéostatique de la locomotive de tête étant réglé sur la position FR6 et le train se trouvant au point milliaire 241,51, il se produit un freinage d'urgence provenant de la conduite générale (UDE). Un signal radio d'urgence est envoyé simultanément aux locomotives de tête et de queue, ce qui a pour effet d'isoler le frein rhéostatique de la locomotive menée, de déclencher le serrage d'urgence des freins du train et de serrer le frein indépendant (direct). La fonction d'affranchissement du frein direct des locomotives n'a pas été utilisée³. À 5 h 09 min 38 s, la locomotive de tête s'immobilise au point milliaire 241,39 après avoir parcouru une distance de 623 pieds après la réception du signal d'urgence. La locomotive menée s'est immobilisée 8 secondes plus tard au point milliaire 243,57, au nord de l'aiguillage nord de la voie d'évitement (Figure 2).

Les wagons déraillés se sont immobilisés dans une courbe à droite de 3° au sud de l'aiguillage, dans le court tronçon en alignement droit renfermant l'aiguillage, et dans la courbe à gauche de 3° à l'approche de l'aiguillage sud de la voie d'évitement (Figure 2).

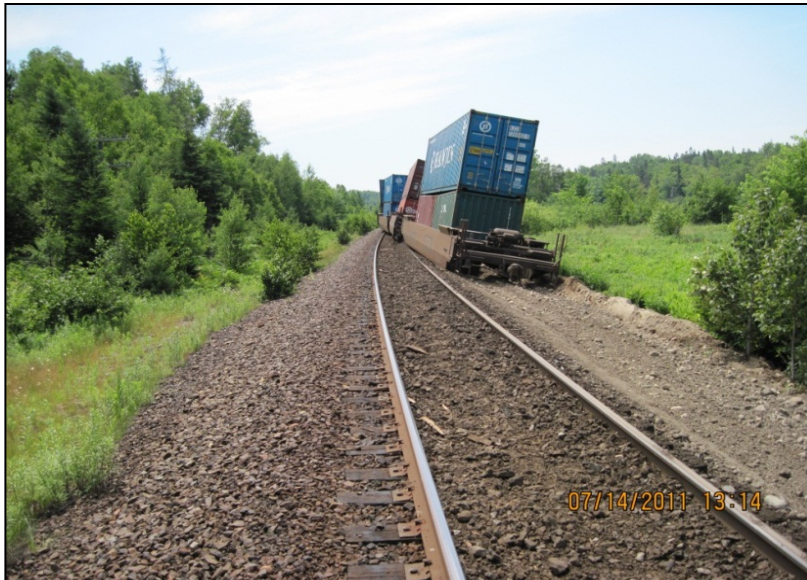
Au sud de l'aiguillage sud, les wagons DTTX 724638 (le 12^e wagon) et DTTX 645283 (le 13^e wagon) s'immobilisèrent encore attelés à la tête du train, à quelque 600 pieds des autres wagons déraillés. Le DTTX 645283 a quitté complètement les rails, à l'intérieur de la courbe (Photo 1a).

Photo 1a. Vue des wagons DTTX 724638 et DTTX 645283, direction sud

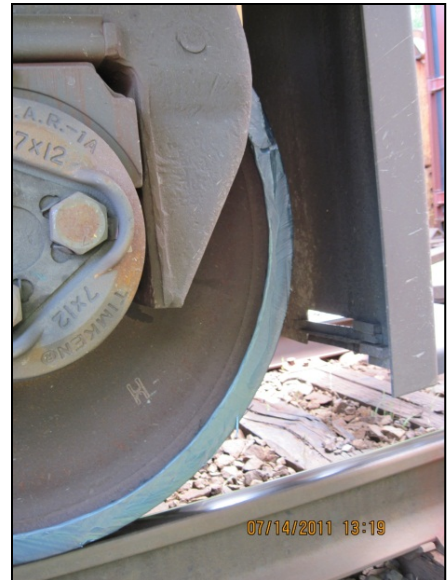
Photo 1b. Cette photo rapprochée de la roue L3 du wagon DTTX 724638 montre un bleuissage et de l'abrasion sur la face de la jante

La plate-forme arrière du DTTX 724638, wagon intermodal à évidement central à 3 plates-formes qui roulait bout B en tête (Figure 3), a quitté les rails, mais est restée debout, les essieux montés 5/6 et 7/8 chevauchant le rail ouest. Le bogie de tête n'a pas été endommagé. Les roues L3 et L4 du bogie articulé C (Figure 3 et Photo 1b) se sont arrêtées endommagées, mais sans dérailler. Il y avait des marques d'impact sur la table de roulement et de l'abrasion et un bleuissage prononcés sur la face des jantes de roue. Des fragments d'anticheminants fraîchement cassés se trouvaient à l'avant de l'évidement central de la plate-forme C. La surface de la table de roulement des roues 5/6 et 7/8 arborait une certaine rugosité provenant du déraillement, mais non les dommages importants observés sur les roues L3/L4.

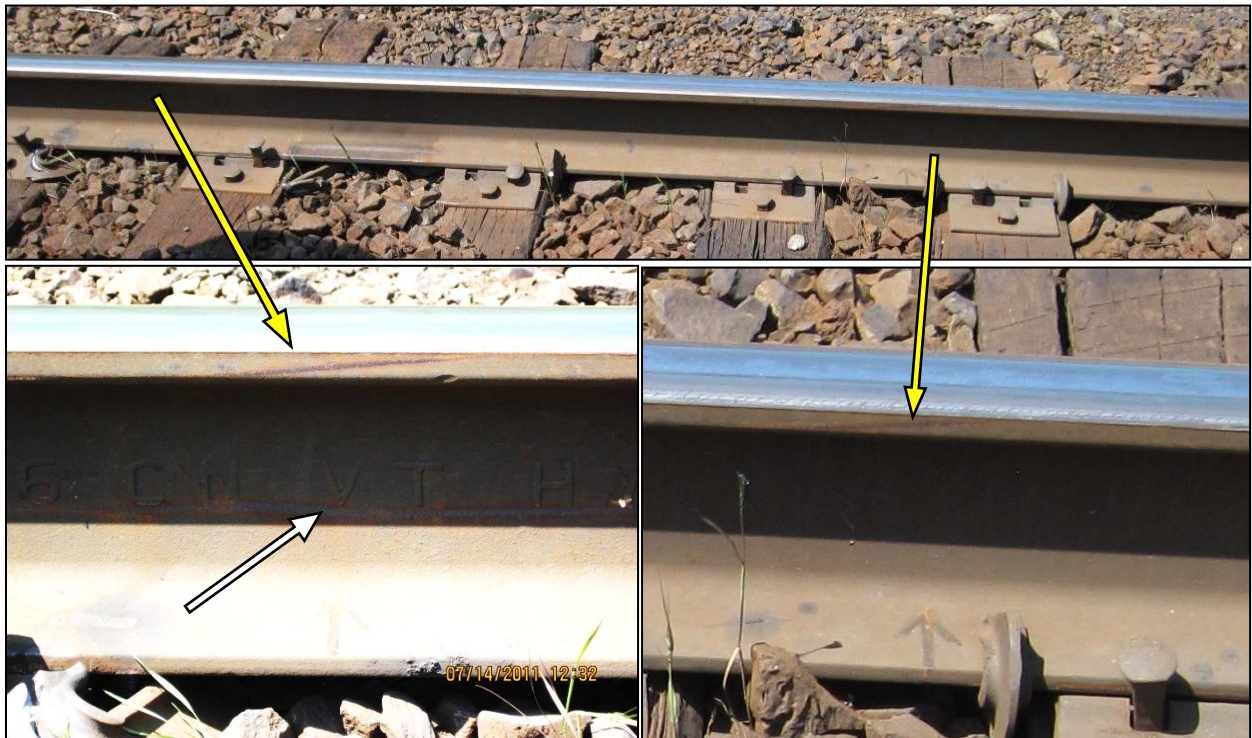
Les premiers signes d'un déraillement se sont manifestés au point milliaire 243,10, au sud du passage à niveau du chemin Puska, dans une pleine courbe à droite de 3° avec dévers de 4 pouces. La vitesse d'équilibre⁴ pour les trains de marchandises y était de 45 mi/h. Deux marques d'abrasion de 4 pouces de long sur la face intérieure du rail ouest (file basse) dans la pleine courbe indiquaient l'endroit où 2 roues avaient quitté le champignon du rail. Il y avait aussi une marque fraîche de jante de roue sur l'âme du rail bas, au-dessous de la seconde marque d'abrasion (Photo 2).

Photo 2. Photo du côté intérieur du rail bas au point de déraillement (PDD). Les flèches jaunes indiquent les marques sur la jante où les roues L4 (photo rapprochée de gauche) et L3 (photo rapprochée de droite) sont tombées dans l'écartement. Notez la marque de jante (flèche blanche) sur l'âme du rail, juste à l'intérieur de la marge dessinée par l'ombre du champignon du rail.

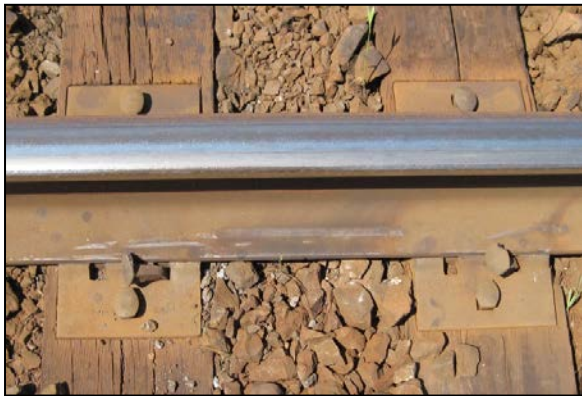
Photo 3a. Crampons du rail bas déformés et soulevés sur le côté intérieur du rail bas au PDD

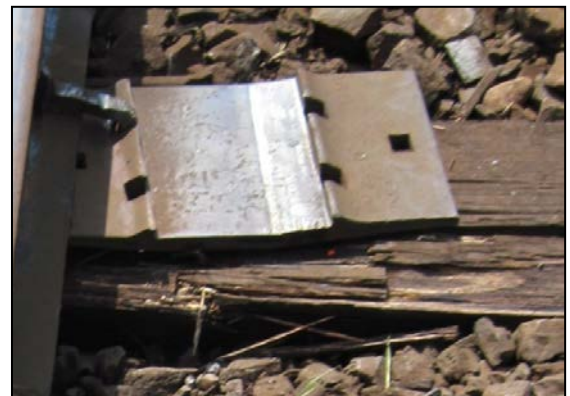
Photo 3b. Vue d'une selle montrant une rotation et un polissage provenant de l'inclinaison du rail et du pivotement de son patin

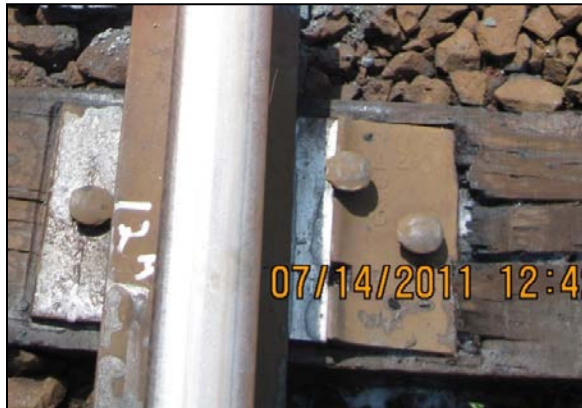
Photo 3c. Vue rapprochée d'une entaille ancienne faite par un anticheminant dans la traverse et la selle, ainsi qu'un polissage vertical/horizontal plus récent sur la face d'appui de l'anticheminant

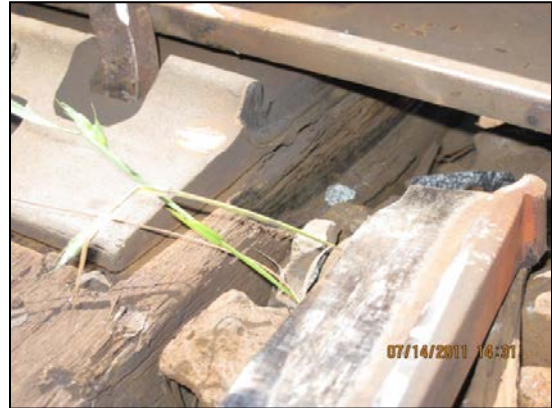
Photo 3d. Vue montrant une traverse entaillée par une selle sur le côté extérieur du rail bas, le polissage de l'appui de rail et le fendillement de la traverse

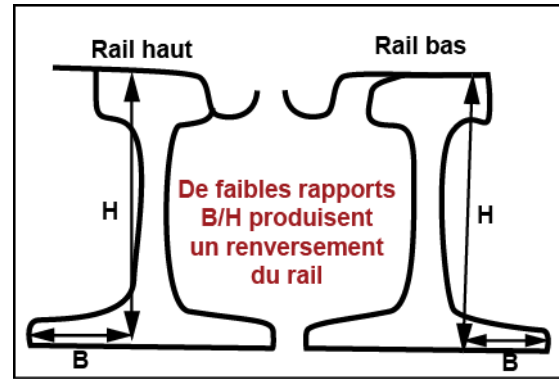
Figure 4. Rapport L/V
(Source : Rapport TD-11-052 du TTCI/NS)

- L'inclinaison négative existante du rail bas avait sans doute augmenté à la suite du contact roue-rail non conforme²³ vers le côté extérieur du rail bas. Quand le rail s'incline, le vecteur descendant de la charge verticale tend à se déplacer vers le côté extérieur, réduisant ainsi dans les faits le rapport L/V (ou B/H)²⁴ requis pour produire un renversement du rail ou un déraillement par surécartement, ce qui augmente le potentiel d'un renversement du rail (Figure 4).
