RAPPORT D'ENQUÊTE FERROVIAIRE R11T0175

COLLISION À UN PASSAGE À NIVEAU

**DU TRAIN NUMÉRO 71
EXPLOITÉ PAR VIA RAIL CANADA
AU POINT MILLIAIRE 30,62 DE LA SUBDIVISION CHATHAM
À GLENCOE (ONTARIO)
LE 29 JUILLET 2011**

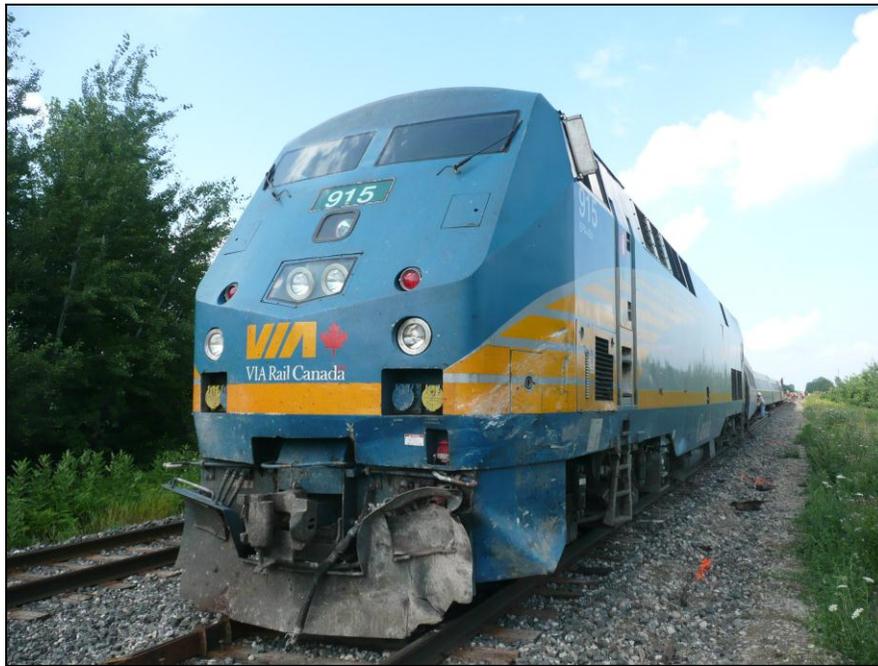
Malgré leur déraillement, la locomotive et les 4 voitures-coachs étaient restées debout, obstruant la voie principale nord. La locomotive s'est immobilisée à environ 1135 pieds à l'ouest du passage à niveau. Les roues nord du premier bogie de la locomotive reposaient sur l'âme du rail nord. Les roues sud se trouvaient entre les rails. Le côté gauche du chasse-pierres de la locomotive a été endommagé, probablement par des débris du véhicule venus se loger dessous (Photo 1).

Photo1. La locomotive VIA 71 et son chasse-pierres endommagé

5. Lors de la collision, une pièce du véhicule a endommagé le chasse-pierres de la locomotive et est venue se loger sous l'avant de celle-ci, provoquant ainsi son déraillement.

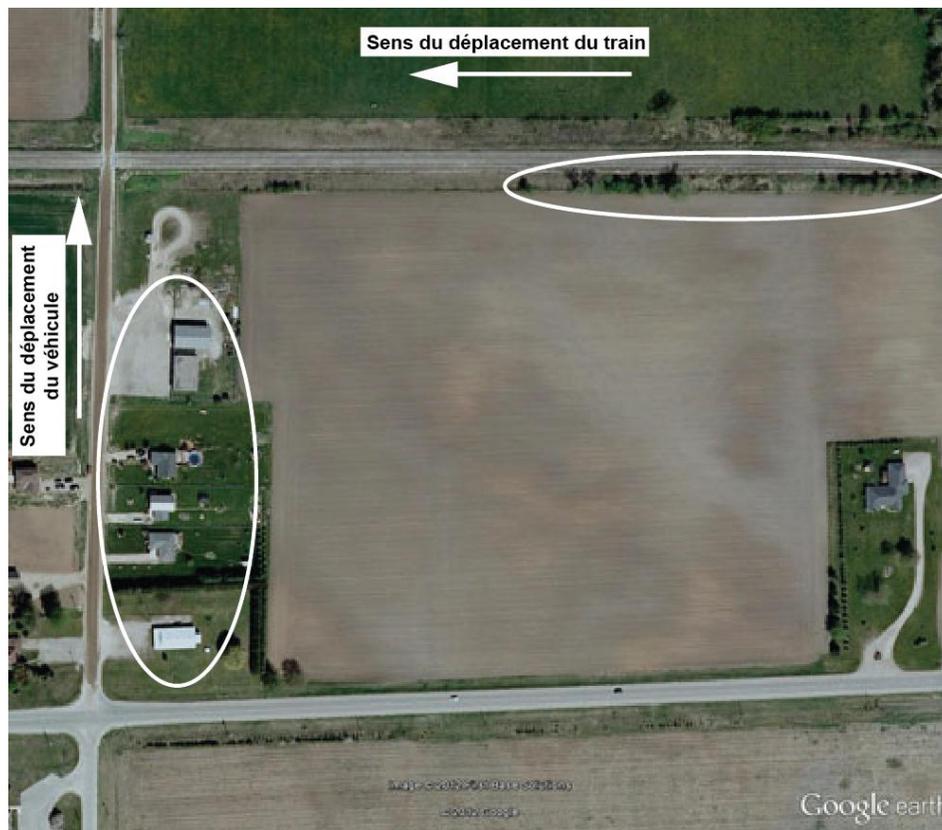
Photo 2. Quadrant sud-est au passage à niveau du chemin Pratt Siding (Nota : bâtiments le long du chemin et végétation en bordure des voies)

2. Les lignes de visibilité au panneau d'arrêt étaient adéquates; cependant, des bâtiments le long du côté est de la route et la végétation en bordure de la voie empêchaient le conducteur du véhicule et l'équipe de train de remarquer leur présence mutuelle à une bonne distance du passage à niveau.

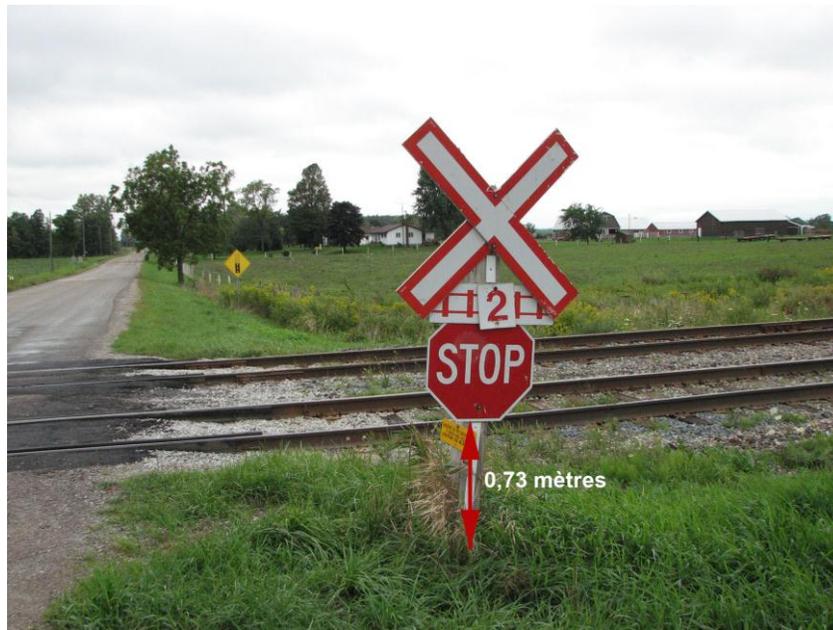
Le bord inférieur du panneau d'arrêt était situé à environ 2,4 pieds (0,73 m) au-dessus du sol. Le poteau d'arrêt était légèrement incliné vers l'est. Le panneau indicateur de 2 voies, placé sous la croix de Saint-André, chevauchait quelque peu le panneau d'arrêt (Photo 3).

Photo 3. Panneaux indicateurs à l'approche sud (passage à niveau du chemin Pratt Siding)

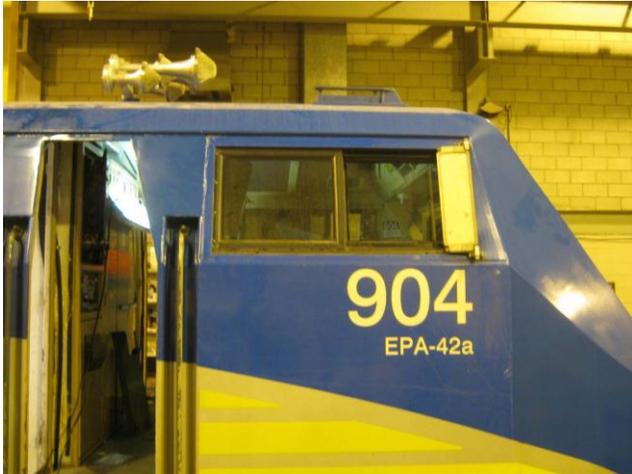
Photo 4. Locomotive VIA 904 équipée en rattrapage d'un klaxon près de la tête de la locomotive

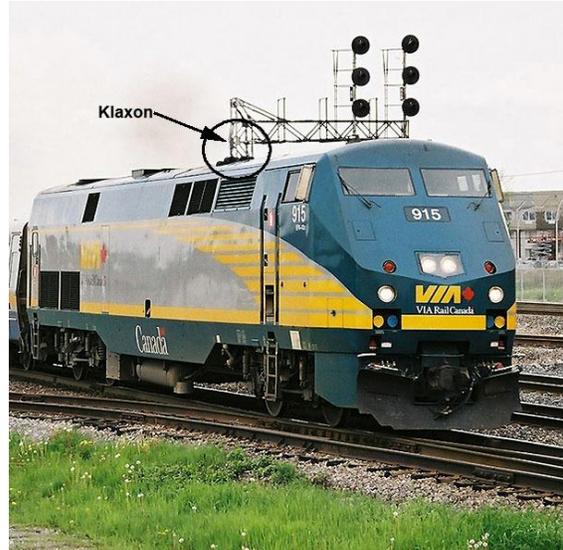
Au moment de l'événement, la locomotive du VIA 71 n'avait pas encore été équipée en rattrapage du nouveau et plus puissant klaxon à 2 niveaux sonores (Photo 4). On a plutôt positionné le klaxon sur le toit de la locomotive près de la section médiane de celle-ci (Photo 5).

Photo 5. Locomotive de VIA 71 équipée d'un klaxon au milieu du toit

4. Le fait que le train roulait à quelque 80 mi/h à l'heure et que le klaxon se trouvait placé près du milieu du toit de la locomotive a réduit la propagation de la pression sonore vers l'avant et l'avertissement sonore qui en a résulté.
