**RAPPORT D'ENQUÊTE FERROVIAIRE  
R12D0063**

**CHEVAUCHEMENT D'AUTORISATIONS SANS MESURE DE  
PROTECTION**

**AGENCE MÉTROPOLITAINE DE TRANSPORT  
TRAINS AMT 94 ET AMT 93  
POINT MILLIAIRE 40,8 DE LA SUBDIVISION ADIRONDACK  
ADIRONDACK JUNCTION  
MONTRÉAL (QUÉBEC)  
LE 13 SEPTEMBRE 2012**

Rapport numéro R12D0063

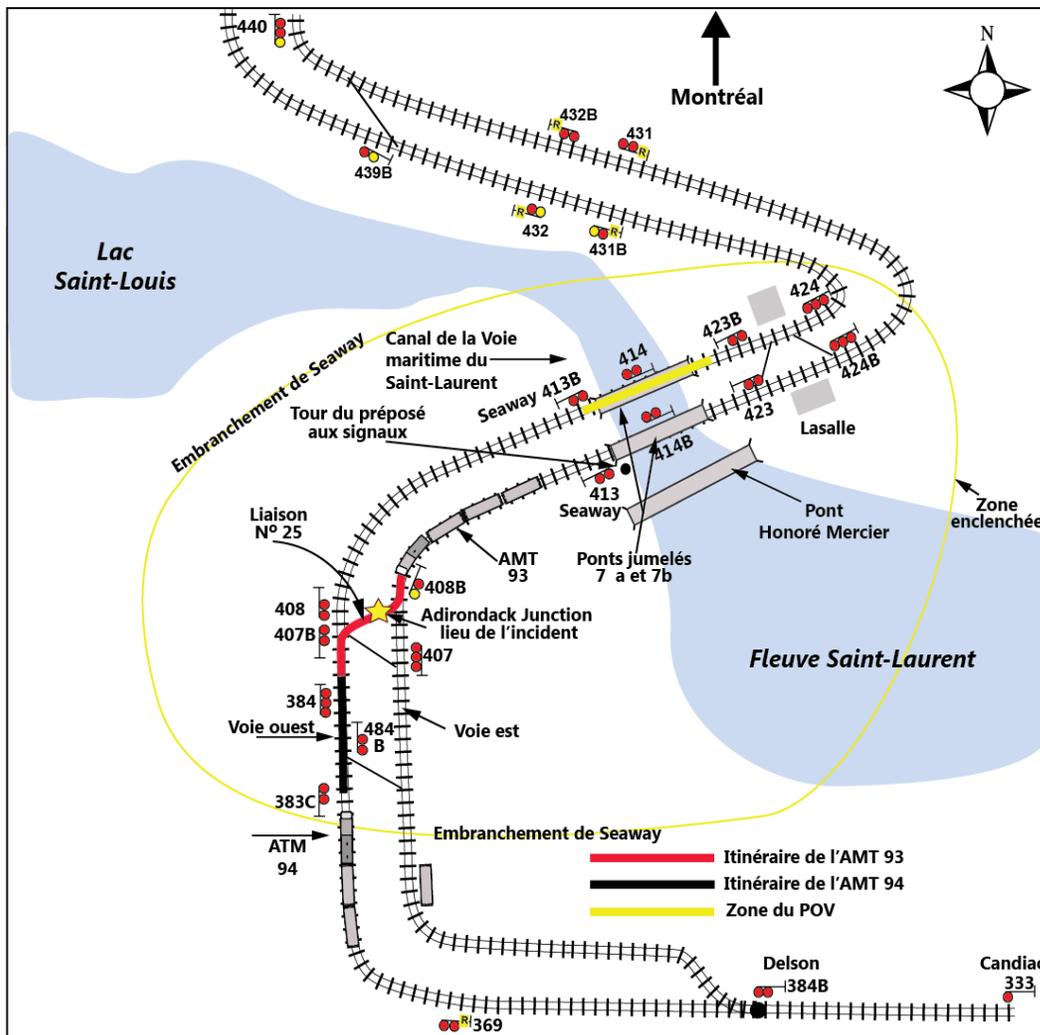
Figure 2. Lieu de l'événement

a transmis au train AMT 94, autorisant celui-ci à franchir un signal d'arrêt absolu. Quelques secondes plus tard, le train AMT 93 a franchi l'indication permissive « de vitesse moyenne à arrêt »<sup>4</sup> au signal 408B (point milliaire 40,8) à une vitesse de 30 mi/h, et a bifurqué sur la voie ouest (figure 2). L'équipe du train AMT 93 a arrêté son train et communiqué avec le train AMT 94 et le préposé aux signaux. Ils ont confirmé que les 2 trains circulaient l'un vers l'autre sur la même voie. La situation a été protégée. Les 2 trains se sont immobilisés à une distance d'environ 2 milles l'un de l'autre.

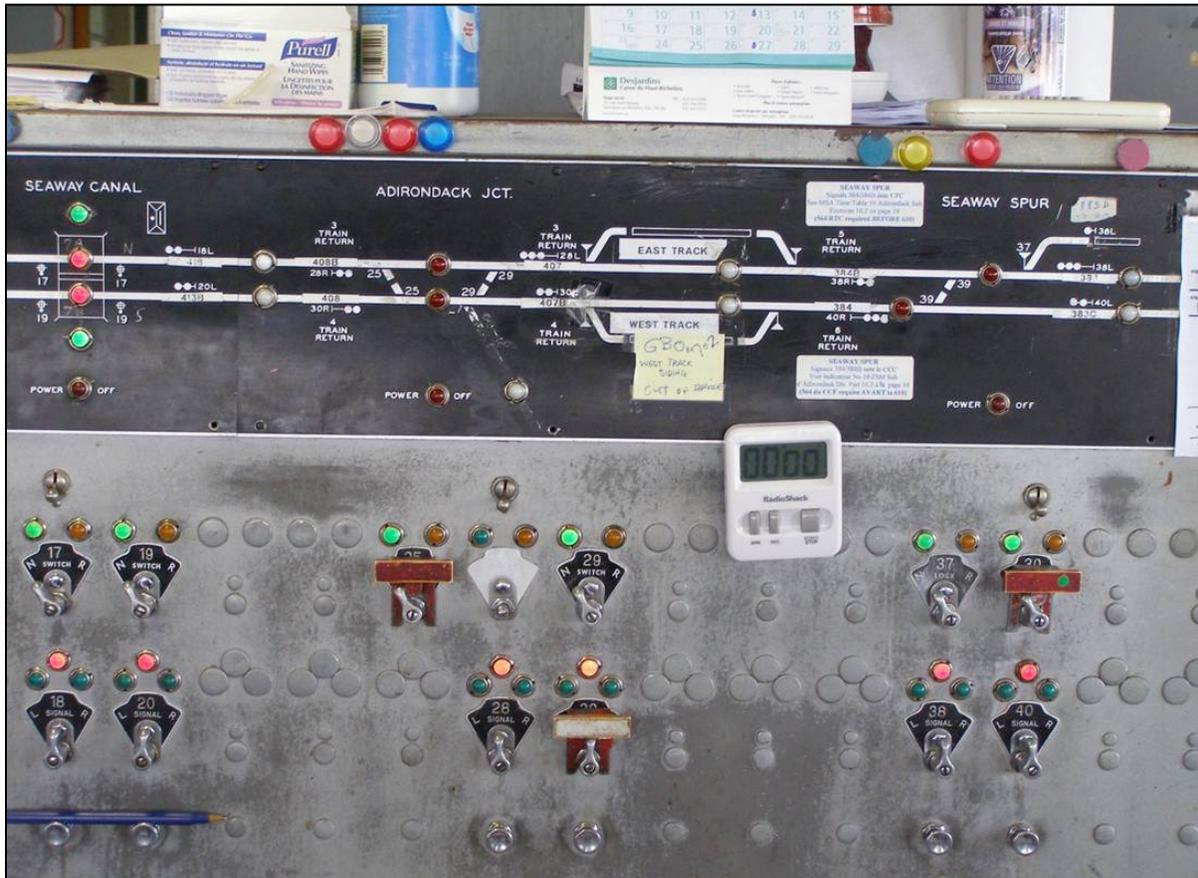
**Photo 1.** Tableau de contrôle de la circulation pour l'enclenchement du Seaway

Le panneau de contrôle de la circulation est de type manuel et se trouve dans la tour de Seaway. Il est séparé en 3 parties distinctes (photo 1) :

Des problèmes de libération de signaux ont déjà été signalés dans l'enclenchement du Seaway<sup>12</sup>. Au cours d'une période de 12 mois (de septembre 2011 à septembre 2012), le groupe Signalisation du CP a reçu 53 appels de service liés à la libération de signaux (31 à Seaway, 11 sur l'embranchement du Seaway, 10 à LaSalle et 1 à Adirondack Junction).

Contrairement aux systèmes modernes de contrôle de la circulation ferroviaire, qui sont pourvus de mesures de protection additionnelles, le système de commande de l'enclenchement du Seaway utilisé au moment de l'incident n'était doté d'aucune logique informatique connexe pour déclencher le blocage automatique ou fournir une invite textuelle en présence de mouvements conflictuels. Le bon fonctionnement du système de commande de l'enclenchement du Seaway repose sur la mémoire des règles du préposé aux signaux et son application d'un blocage adéquat (blocs de bois placés sur les commutateurs à bascule) afin de protéger les autorisations. En outre, il est possible que le témoin jaune qui se trouve sous l'affichage de la voie et qui indique que les aiguillages de liaison sont en position renversée ne soit pas toujours assez évident pour rappeler au préposé aux signaux que ces aiguillages ne sont pas bien orientés. En l'absence d'affichage visuel où l'occupation des voies, le blocage des signaux et les invites textuelles sont représentés graphiquement lors de la sélection de la zone d'application d'une autorisation proposée, il est possible que les préposés aux signaux à l'enclenchement du Seaway qui sont responsables du blocage manuel des signaux ne détectent pas immédiatement les mouvements de train incompatibles, ce qui augmente le risque de chevauchement d'autorisations et de collision.
