**RAPPORT D'ENQUÊTE FERROVIAIRE
R12E0008**

**DÉRAILLEMENT EN VOIE PRINCIPALE
DU TRAIN DE MARCHANDISES M30141-20
DU CHEMIN DE FER CANADIEN NATIONAL
AU POINT MILLIAIRE 149,21 DE LA SUBDIVISION
WAINWRIGHT
FABYAN (ALBERTA)
LE 21 JANVIER 2012**

Rapport numéro R12E0008

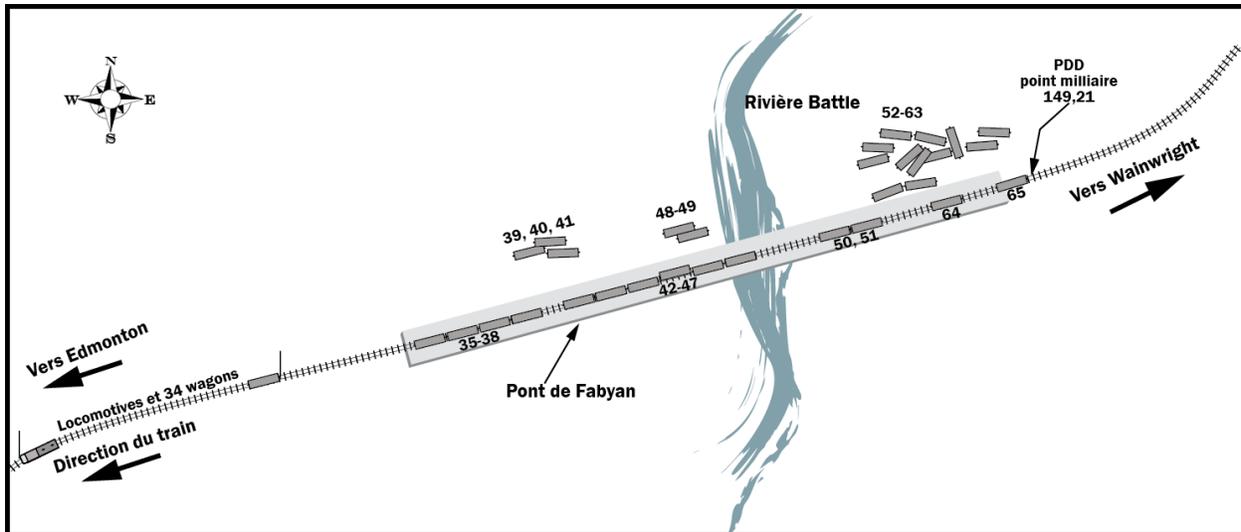
Parmi les 31 wagons déraillés, 13 sont restés sur le pont (Figure 2). Les 4 premiers d'entre eux étaient les wagons 35 à 38 :

Figure 2. Site du déraillement

Tous les autres wagons déraillés qui sont restés sur le pont ont déraillé de la même manière que les 37^e et 38^e wagons. Le Tableau 1 résume la position des wagons déraillés.

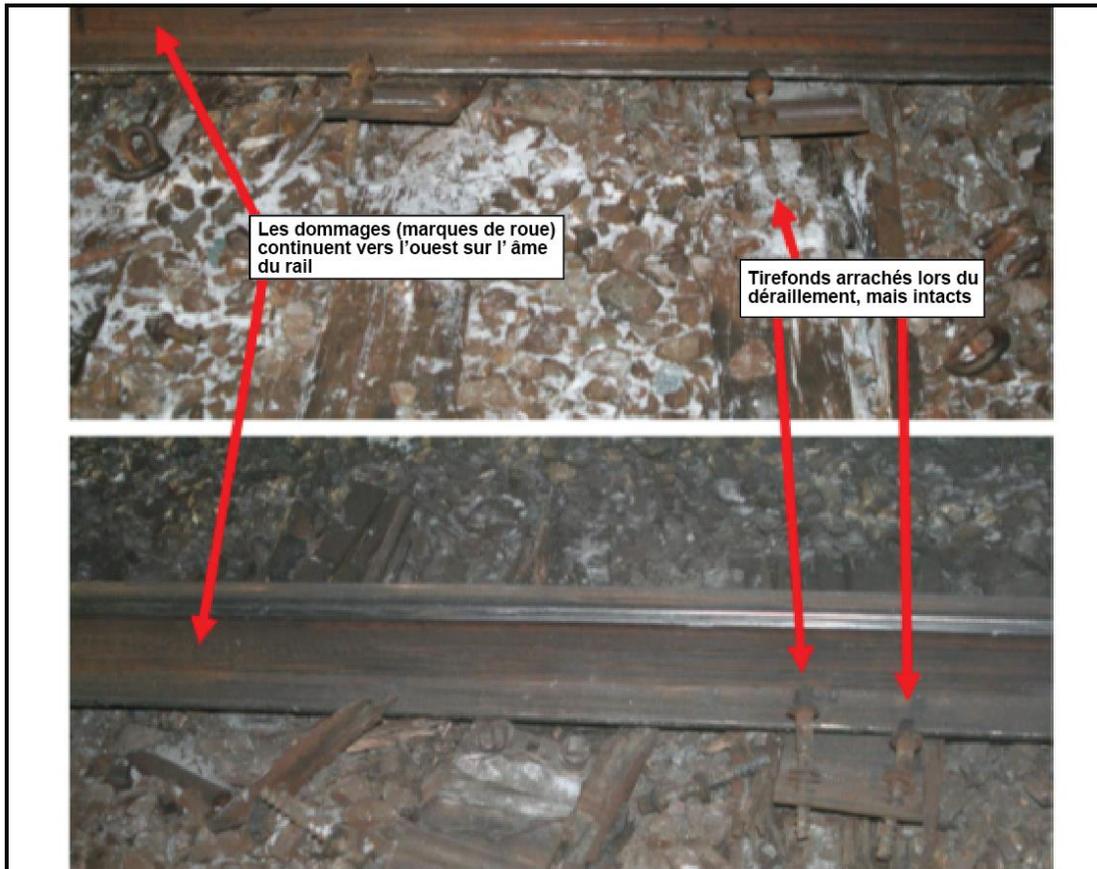
- Les tirefonds étaient sortis d'un certain nombre de traverses du rail haut (Photo 1).
- Le rail haut s'était renversé à cet endroit.

- Les marques de roue observées sur les boudins ainsi que sur l'âme du rail haut indiquent que le point de déraillement (PDD) se situait à environ 67 pieds à l'est de la culée est du pont (Photo 1).
- On a observé des traverses entaillées par les selles⁴, de nombreux tirefonds manquants et brisés, ainsi que des selles déformées et rompues.
- Certains crapauds de fixation manquaient et, là où le rail ne s'était pas renversé, il ne semblait pas y avoir des attaches dans tous les trous d'assemblage.
- Bon nombre de tirefonds « manquants » s'étaient détachés des traverses en cassant.
- Quelques selles étaient fissurées et rompues.

Photo 1. Dommage sur le rail haut

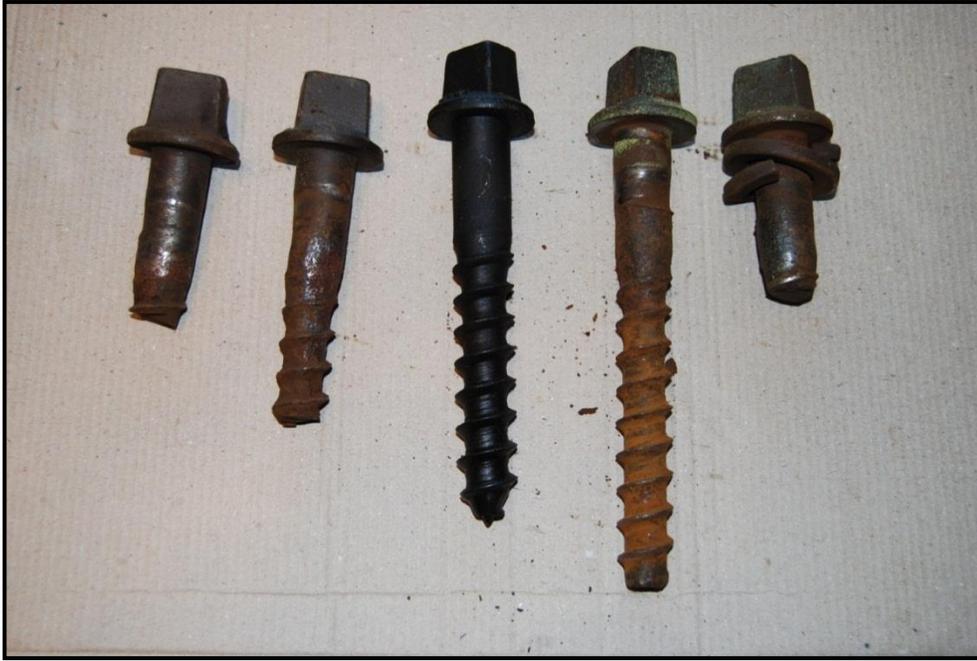
Soixante-quatorze tirefonds cassés et endommagés ont été recueillis, puis envoyés au laboratoire du BST pour analyse (Photo 2).

Photo 2. Tirefonds cassés de 8,5 pouces, tirefond neuf de 7,5 pouces (au milieu) et ancien tirefond de 8,5 pouces (2^e à partir de la droite)

Les 74 tirefonds défectueux soumis à l'examen provenaient de 4 différents lots de production et de 3 fabricants différents, ce qui s'explique par le fait que l'on remplaçait toujours les tirefonds cassés par des modèles plus récents. L'analyse du laboratoire a permis de conclure ce qui suit :

- La résistance de l'acier des tirefonds répondait aux spécifications en vigueur au moment de la fabrication.
- Les fissures de fatigue dans les tirefonds ont commencé dans la partie supérieure de la tige filetée.
- La fatigue avait de multiples origines, ce qui porte à croire qu'elle est apparue originellement en raison d'un état de contrainte général plutôt que d'un défaut dans le matériau.
- L'âge des fissures de fatigue dans les différents tirefonds était variable, les unes remontant à de nombreuses années, les autres à peu de temps avant l'évènement.

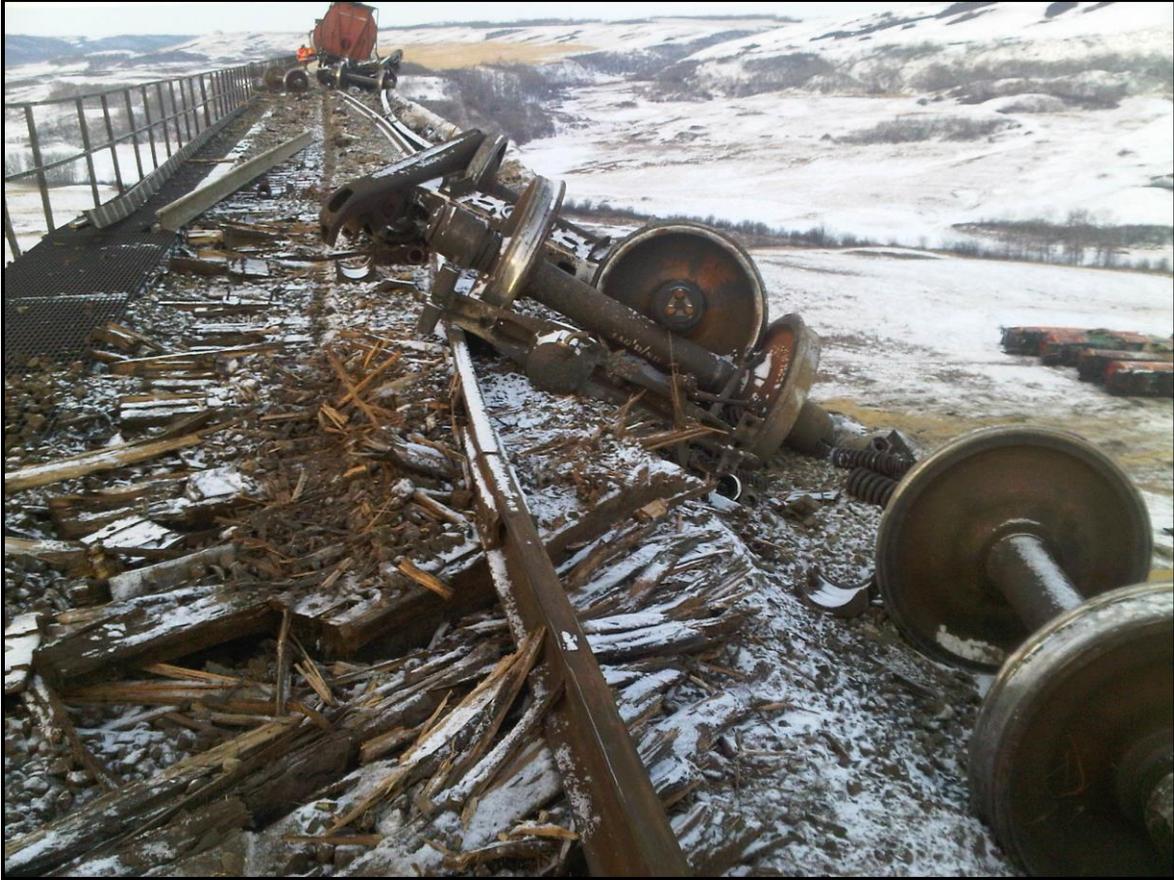
Au cours de l'accident, la voie a été détruite sur une distance d'environ 1760 pieds (Photo 3). Le pont a aussi subi des dommages, y compris la partie supérieure nord du mur en aile est qui s'est détachée et est tombée au sol; la grille de la passerelle et les bordures en béton du côté nord entre les travées 2 et 31; les jambes du pylône nord et le contreventement des palées 1, 2, 5, 15 et 16; des raidisseurs déformés sur les poutres nord des travées 5, 6 et 8; et divers autres éléments de charpente.

Photo 3. Extrémité est du pont

La remise en état de la voie a nécessité l'installation de 45 nouveaux panneaux de voie. Les réparations du pont ont été plus longues que les travaux de remise en état de la voie. Au cours de ces réparations, le trafic ferroviaire a été détourné vers la ligne des Prairies et du Nord du CN. La voie a été rouverte à la circulation le 26 janvier 2012, 5 jours après l'évènement.

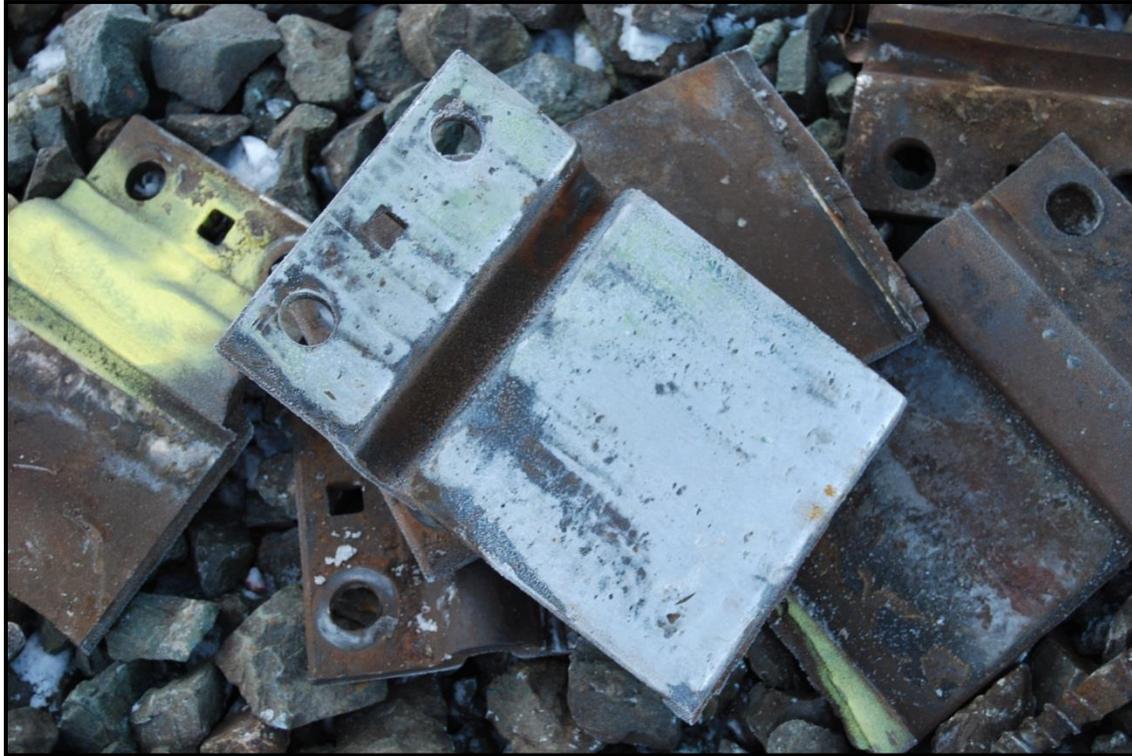
Avec les selles laminées, si les tirefonds sont serrés, la force de serrage produit un frottement entre la selle et la traverse, ce qui procure une résistance latérale aux forces génératrices de surcartement dans la courbe. Si les tirefonds sont desserrés, ils agissent comme des goupilles et fournissent la seule résistance latérale. Quand cela se produit, les selles laminées à dessous plat se déplacent sous la charge des trains et peuvent se casser (Photo 8). La défaillance des tirefonds est habituellement due à une combinaison de contraintes de cisaillement et de flexion, puisque les tirefonds ne sont pas tous soumis à une charge égale.

Photo 8. Dessous luisant d'une selle laminée cassée

Dans ce cas-ci, un certain nombre de tirefonds dans le voisinage du PDD se sont brisés à l'intérieur de la traverse. Les ruptures, survenues sur une longue période, étaient dues à la fatigue au point de transition entre la tige et les filets, à l'endroit où la section transversale du tirefond est réduite. En dépit des tirefonds cassés, il y avait peu de signes que la courbe se trouvait sous contrainte, parce que l'écartement de la voie était maintenu par les tirefonds intacts. Les autres tirefonds intacts ont été soumis à des forces latérales de passage en courbe beaucoup plus élevées. Le déraillement s'est produit quand ces tirefonds ont été en nombre insuffisant pour résister aux forces en question, et le rail haut s'est renversé au passage du train, entraînant ainsi une chute des roues dans l'écartement à l'extrémité est du pont de Fabyan.

- Examiner la tête des tirefonds et rechercher les marques luisantes sur la selle, qui indiquent la présence possible de tirefonds brisés.
- Prendre une tige d'acier (barre à riper) pour frapper toutes les selles de rail et repérer les tirefonds qui semblent lâches ou qui bougent; tout mouvement d'un tirefond est un indice de rupture.
