**RAPPORT D'ENQUÊTE FERROVIAIRE
R12T0038**

**DÉRAILLEMENT EN VOIE PRINCIPALE
DU TRAIN DE VOYAGEURS NUMÉRO 92
EXPLOITÉ PAR VIA RAIL CANADA INC.
AU POINT MILLIAIRE 33,23 DE LA SUBDIVISION D'OAKVILLE
DU CANADIEN NATIONAL
À ALDERSHOT (ONTARIO)
LE 26 FÉVRIER 2012**

Rapport numéro R12T0038

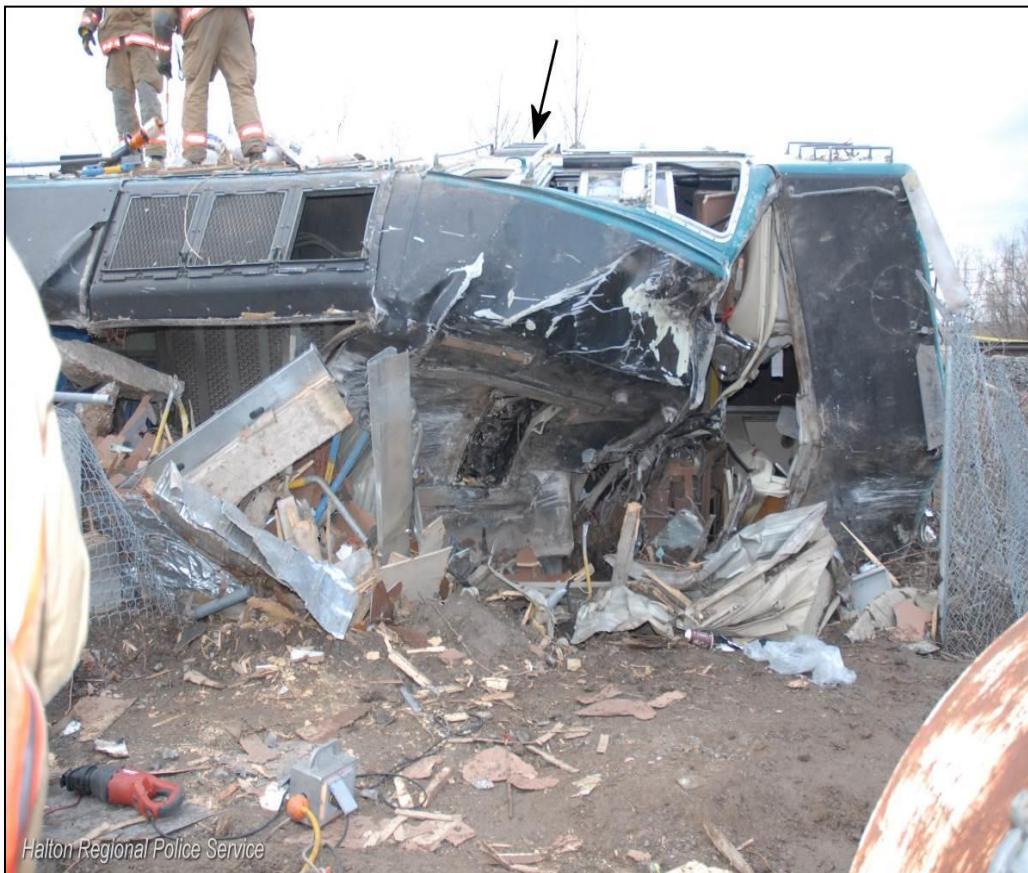
La locomotive et les 5 voitures à voyageurs ont déraillé. Dans les environs du lieu de l'accident, les voies sont situées à un niveau légèrement plus élevé que le terrain adjacent. Au cours de l'accident, la locomotive VIA 6444 et la 1^{re} voiture (VIA 3454) ont glissé en bas du talus, puis se sont renversées et immobilisées sur le côté. Le train et sa conduite de freins à air sont demeurés raccordés et intacts. Le bogie avant de la locomotive s'est trouvé sur le côté du talus, partiellement relié à la locomotive par des câbles. La zone de la cabine de la locomotive, juste au-dessus du nez avant, a percuté les fondations d'un bâtiment adjacent à la voie. Les fondations du bâtiment ont été lourdement endommagées et le toit de la cabine s'est complètement effondré, ce qui a causé des dommages importants à l'intérieur de la cabine (voir la photo 1).

Photo 1. Locomotive VIA 6444 sur le côté et toit effondré de la cabine. Porte du côté du mécanicien responsable sur le dessus (source : police régionale d'Halton).

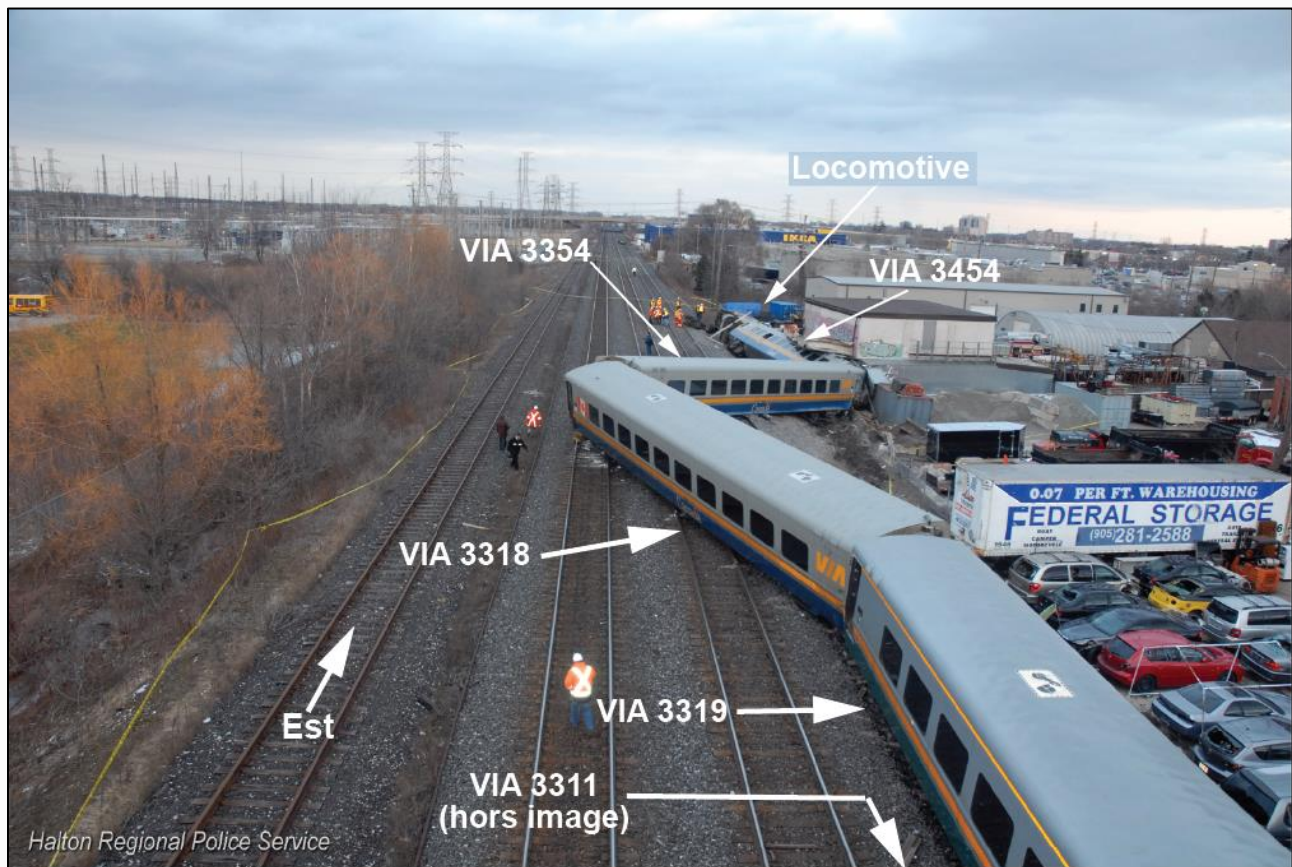
La majorité des voyageurs prenaient place dans les deux premières voitures à voyageurs, qui ont été lourdement endommagées. Les 2^e (VIA 3354) et 3^e (VIA 3318) voitures se sont mises en portefeuille. La partie avant de la 2^e voiture a glissé en bas du talus. Les 2^e et 3^e voitures se sont immobilisées en obstruant la voie 2. Les 4^e (VIA 3319) et 5^e (VIA 3311) voitures sont demeurées debout sur l'emprise, juste au sud de la voie 3 et n'ont subi que de légers dommages d'impact (voir la photo 2).

Photo 2. Lieu de l'accident en direction est (source : police régionale d'Halton)

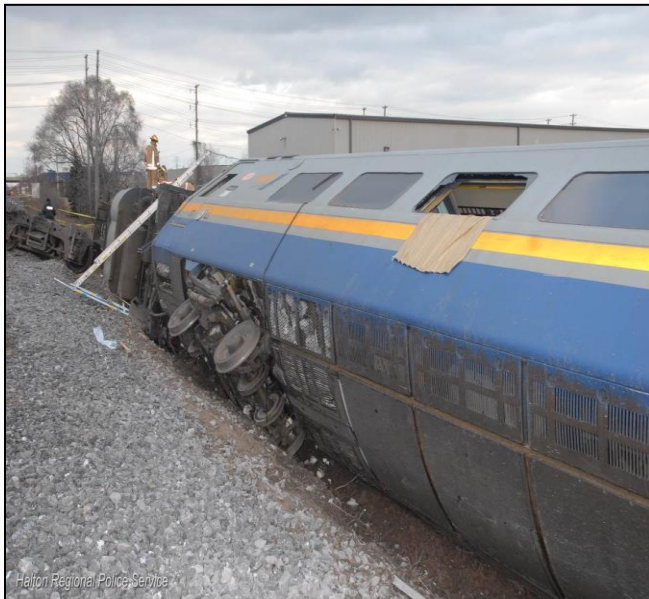
Photo 3. Fenêtre d'issue de secours utilisée sur la voiture VIA 3454 (source : police régionale d'Halton)

Comme la 1^{re} voiture était couchée sur le côté, son toit contre le bâtiment, les sorties de secours disponibles (c'est-à-dire, les fenêtres et les portes) se trouvaient sur le côté de la voiture qui était tourné vers le haut (voir la photo 3). Cette situation a créé, au début, des difficultés et des retards pour l'évacuation étant donné que les intervenants d'urgence ont d'abord dû se frayer un chemin jusqu'à l'intérieur de la voiture. Un intervenant d'urgence a grimpé sur le côté de la voiture et y est entré de force en brisant la fenêtre de la porte latérale. Un autre intervenant d'urgence a pu entrer par la porte partiellement ouverte à l'extrémité ouest. Une fois les intervenants à l'intérieur de la voiture, ils ont entrepris de faire le triage des voyageurs en fonction de leurs blessures. On a recouvert de bâches certains voyageurs pour les protéger contre les chutes de verre lorsqu'il a fallu fracasser une fenêtre d'issue de secours pour faciliter l'évacuation.

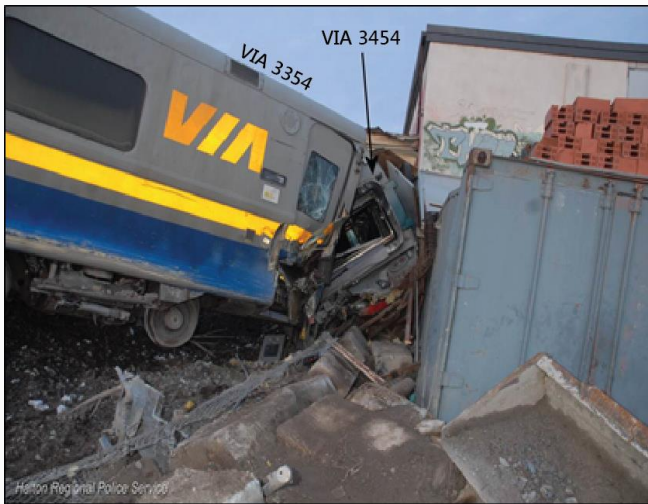
Photo 4. La porte arrière de la 1^{re} voiture a été découpée pour créer une ouverture tandis que les 2 portes latérales de la 2^e voiture (VIA 3354) étaient bloquées (source : police régionale d'Halton)

Bien que la porte à l'extrémité ouest de la 1^{re} voiture était partiellement ouverte, elle s'est déformée au moment de l'accident et n'a pu s'ouvrir complètement (voir la photo 4). Par la suite, on l'a découpée pour aider à l'évacuation. D'autres échelles ont été mises à la disposition des intervenants d'urgence pour qu'ils puissent avoir accès à la voiture et en évacuer les voyageurs. Pour de nombreux voyageurs et intervenants d'urgence, il a été difficile de se frayer un chemin jusqu'aux sorties disponibles par-dessus les sièges de la voiture renversée.

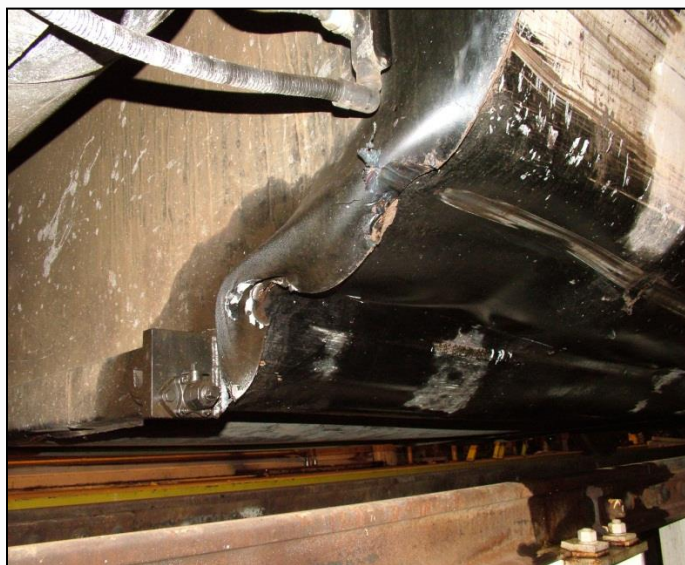
Photo 5. Réservoir de carburant bosselé de la locomotive VIA 6444 (source : BST)

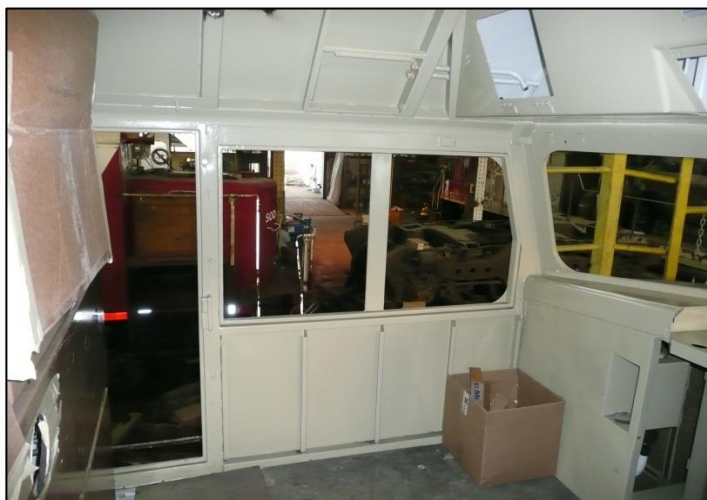
Le nez avant de la locomotive F40PH-2D de GM comporte 2 robustes montants anticollision qui la protègent en cas de collision frontale. Par comparaison, la charpente du toit et les parois de la cabine étaient faites de diverses configurations d'acier de faible épaisseur (voir la photo 9). L'ossature du toit était constituée d'un certain nombre de profilés en U formant, après leur fabrication, un tube carré de 2 pouces 1/2 (voir la photo 10). L'épaisseur de la paroi du tube était de 0,120 pouce (juste au-dessous de 1/8 de pouce), tandis que l'épaisseur du revêtement du toit était de 0,135 pouce (juste au-dessus de 1/8 de pouce). Il n'y avait aucune charpente importante de montants de coin ni renfort de toit.

Photo 9. Charpente à découvert de l'intérieur de la cabine côté du chef de train (source : BST)

La remise à neuf n'a donné lieu à aucune amélioration de la charpente dans la zone de la cabine pour assurer la protection en cas de renversement ou d'impact. Cette remise à neuf ne concernait pas les exigences relatives à la charpente énoncées dans la partie II du *Règlement de sécurité des locomotives* et n'y était pas tenue. Après la remise à neuf, la durée de vie utile de ces locomotives peut atteindre 40 ans ou davantage si une autre remise à neuf est effectuée plus tard. De tels programmes de remise à neuf sont communs dans l'industrie ferroviaire.

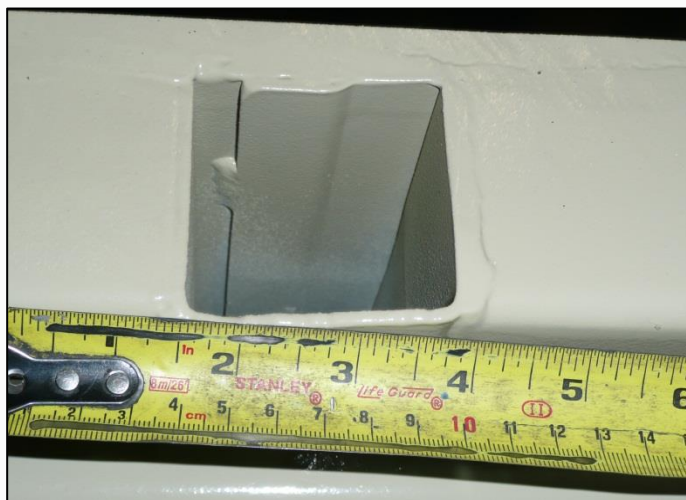
Photo 10. Tubulure utilisée pour l'ossature du toit. Revêtement du toit dans le haut de la photo (source : BST).

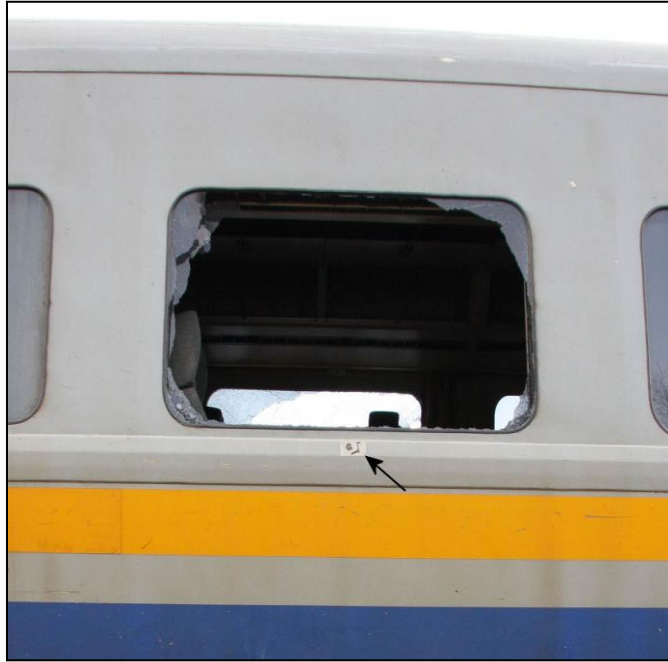
Étant donné que la première voiture gisait sur son côté, la seule fenêtre de sortie de secours utilisée pour l'évacuation se trouvait dans le haut, à quelque 10 pieds de hauteur, ce qui en rendait difficile l'accès depuis l'intérieur de l'habitacle. Les panneaux utilisés pour repérer les fenêtres de sortie de secours étaient relativement petits, discrets et, la voiture étant couchée sur son côté, non visibles depuis le sol (voir la photo 11).

Photo 11. Marquage extérieur sur une fenêtre de sortie de secours (source : TSB)
