RAPPORT D'ENQUÊTE FERROVIAIRE R12W0182

COLLISION À UN PASSAGE À NIVEAU

**TRAIN DE MARCHANDISES NUMÉRO 205-09
EXPLOITÉ PAR LE CHEMIN DE FER CANADIEN
PACIFIQUE
AU POINT MILLIAIRE 128,90, SUBDIVISION DE
BROADVIEW
BROADVIEW (SASKATCHEWAN)
LE 9 AOUT 2012**

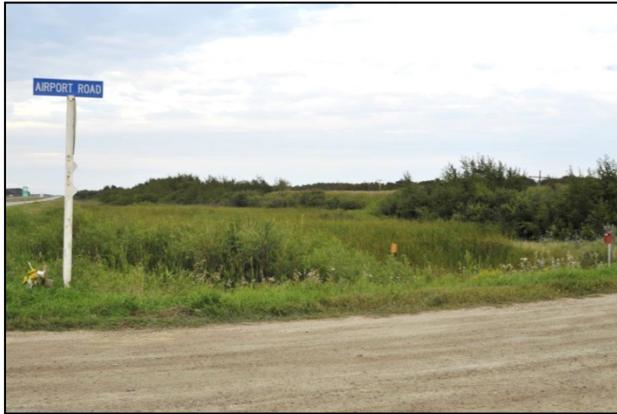
Le conducteur a regardé à gauche pour voir si un train arrivait de l'est (photo 1) avant de se diriger vers le passage à niveau (photo 2). Ne voyant aucun train arrivant de l'est, le conducteur a regardé à droite pour voir si un train arrivait de l'ouest (photo 3). À l'ouest, la vue donnait directement sur le soleil couchant; les broussailles se trouvant le long de la route et de l'emprise masquaient partiellement les voies.

Photo 1. Vue vers l'est à 40 mètres au nord du passage à niveau (12 août 2012)

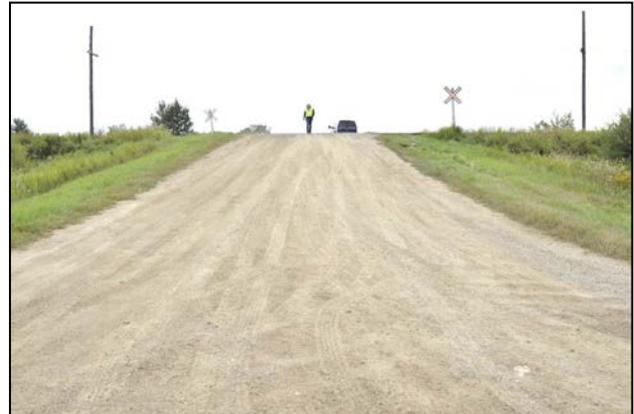
Photo 2. Vue vers le sud à l'approche du passage à niveau depuis le nord (12 août 2012)

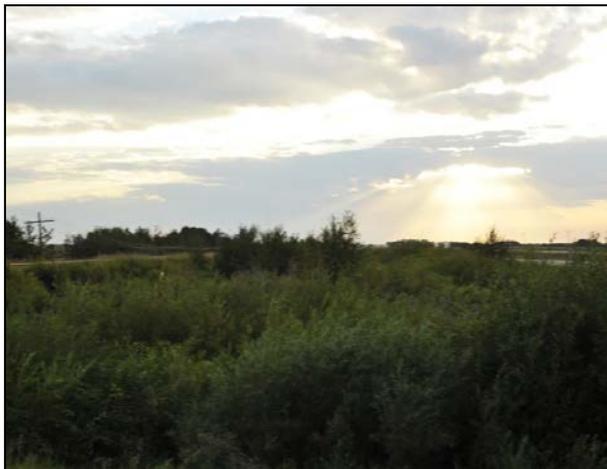
Photo 3. Vue vers l'ouest à 30 mètres au nord du passage à niveau (12 août 2012)

- à l'ouest du passage à niveau, il y avait des buissons le long de la route et des voies qui obstruaient la vue des conducteurs vers l'ouest;
- la rampe de l'approche du passage à niveau vers le sud empêchait les conducteurs de bien voir la route au-delà du passage à niveau.

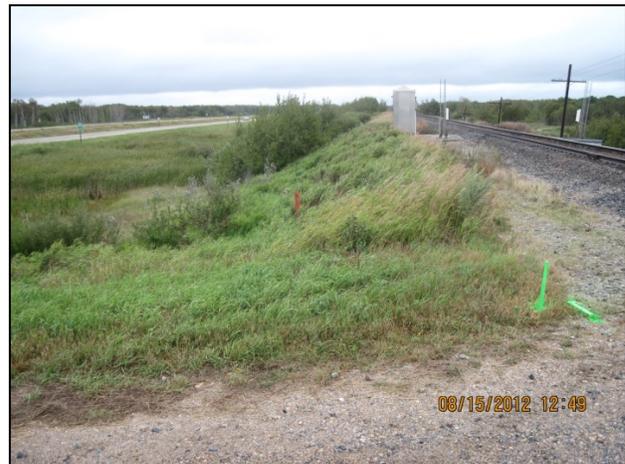
Photo 4. Vue vers l'est à une distance de 5 à 10 mètres au nord du passage à niveau (12 août 2012)

- il y avait 2 bosquets et des buissons du côté nord de l'emprise ferroviaire, à l'est du passage à niveau;
- ces arbres et ces buissons empêchent les conducteurs des véhicules se déplaçant vers l'est sur l'autoroute 1 et les conducteurs tournant vers le sud sur Airport Road de bien voir les trains en provenance de l'est;

- une partie de cette végétation se trouvait à une distance de 160 pieds à 210 pieds à l'est du passage à niveau; l'autre partie était une ligne continue d'arbres commençant à environ 530 pieds du passage à niveau, limitant les lignes de visibilité à moins de 700 pieds pour les véhicules qui tournaient;
