Bureau de la sécurité des transports
du Canada

**RAPPORT D'ENQUÊTE FERROVIAIRE
R13C0008**

**COLLISION À UN PASSAGE À NIVEAU
DU TRAIN DE MARCHANDISES 118-19 DU
CANADIEN PACIFIQUE
AU POINT MILLIAIRE 50,61 DE LA SUBDIVISION BROOKS
À TILLEY (ALBERTA)
LE 19 JANVIER 2013**

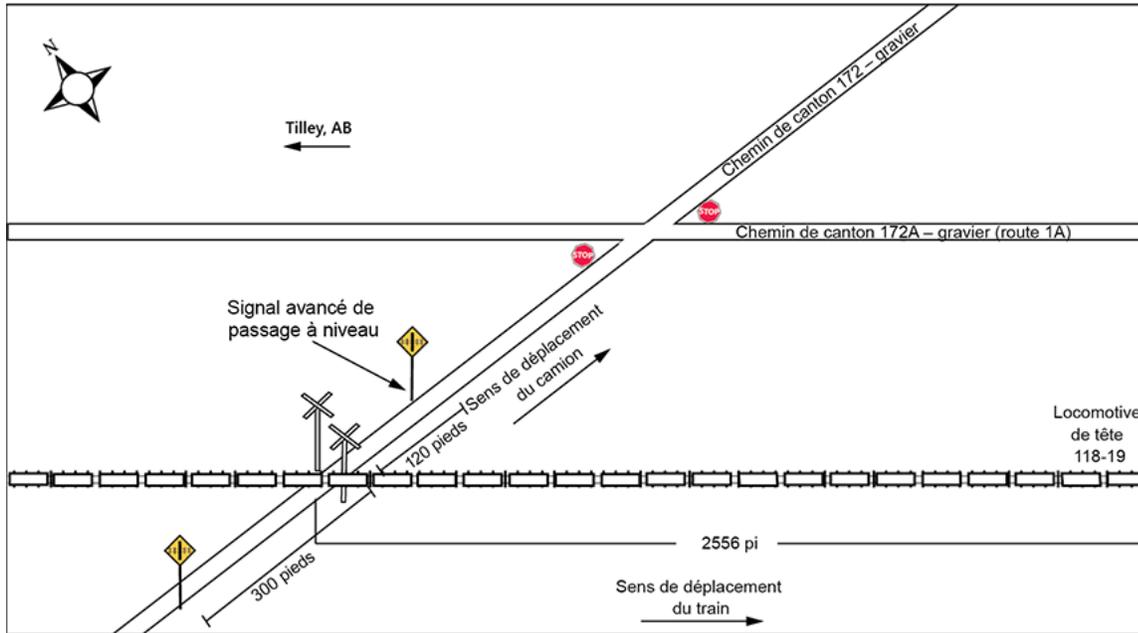
Figure 2. Plan du lieu de l'événement en cause

Environ à 264 pieds au nord du passage, la route « Old Highway 1A » (chemin de canton 172A) longe en parallèle la subdivision Brooks. il s'agit d'une route rurale à 2 voies reliant Brooks à Suffield en Alberta; elle est utilisée comme route secondaire entre les 2 localités. Comme la route « Old Highway 1A » croise le chemin de canton 172 à un angle de 40°, il peut être difficile pour les véhicules roulant vers le nord de virer à gauche sur la route. Des panneaux d'arrêt sont implantés de manière à arrêter le trafic routier dans les 2 sens sur la route « Old Highway 1 », ce qui donne la priorité aux véhicules se déplaçant sur le chemin de canton 172 (figure 2).

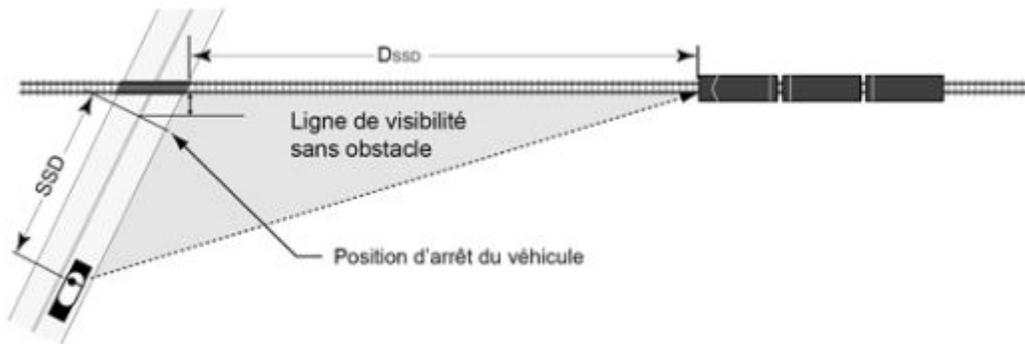
mesurées à une hauteur de 1,0 m (3,3 pieds) au-dessus de la surface de la route, au centre de la chaussée, et de 1,2 m (4 pieds) au-dessus du sommet de la voie, au centre du rail (figure 3).

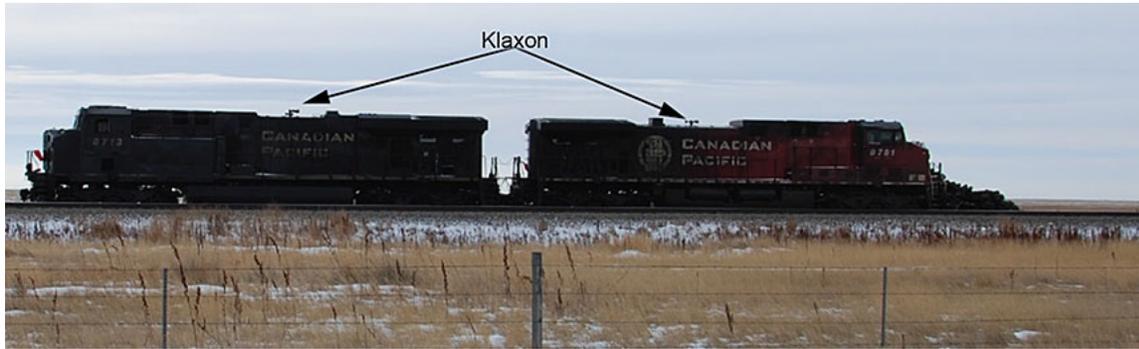
Photo 1 Position du klaxon sur les locomotives de l'événement en cause

Dans l'événement en cause, le klaxon de la locomotive du train de marchandises était positionné sur le toit et au milieu de la locomotive dans un renforcement (photo 1).

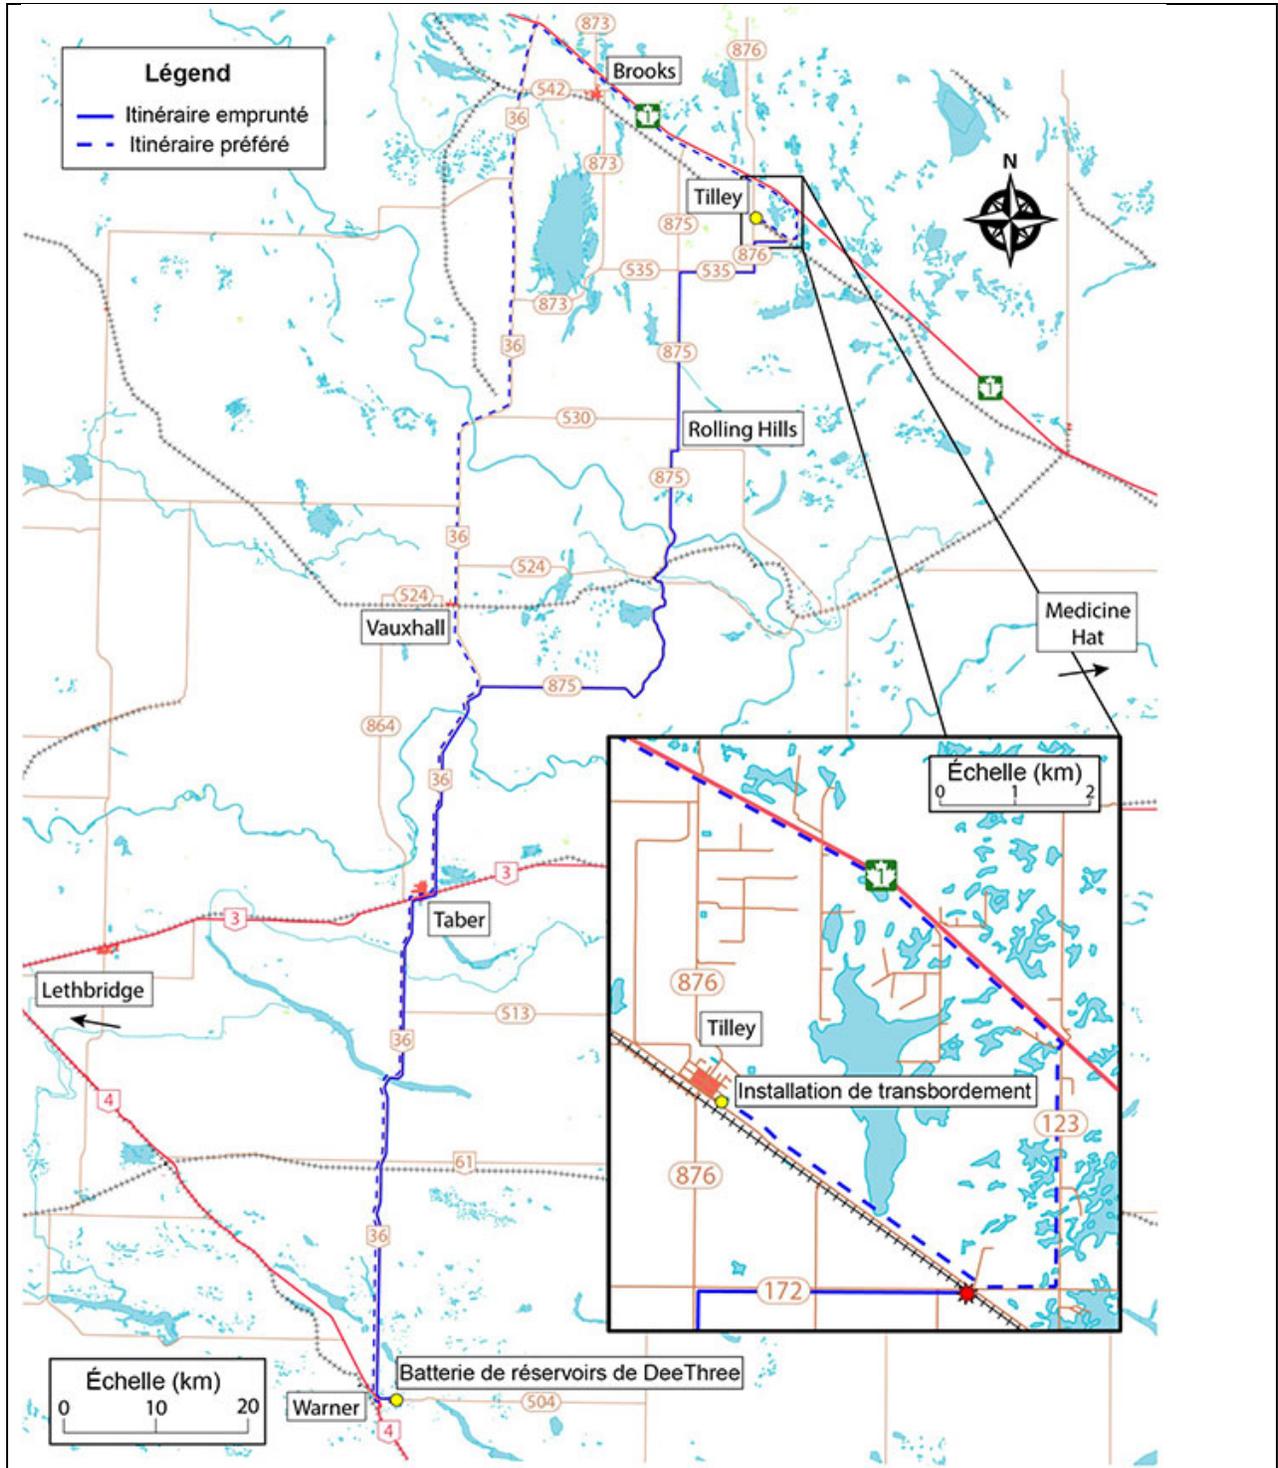
Annexe A – Itinéraires préférés et empruntés

L'itinéraire préféré pour les camions se rendant à l'installation de transbordement de Tilley implique de quitter la route transcanadienne pour se diriger vers le sud sur le chemin de concession 123, de tourner à l'ouest sur le chemin de canton 172 et de se diriger au nord-ouest sur « Old Highway 1 » (c.-à-d. sur les chemins de canton 172A, 171 A et 173 A). Les camions entrent alors dans l'installation de transbordement de Tilley à partir du chemin de canton 173A. Une fois les camions déchargés, ils sortent de l'installation à l'angle nord-ouest du site, puis se dirigent vers le sud-est sur « Old Highway 1 » pour retourner sur la route transcanadienne par le même itinéraire, mais à l'inverse.

Dans l'événement en cause, le conducteur avait été avisé verbalement de l'itinéraire préféré. On lui avait demandé d'éviter les zones résidentielles, mais sans lui fournir de renseignements détaillés sur l'itinéraire en question. À l'approche de Tilley, le conducteur a quitté la route 36 et poursuivi son chemin en direction nord par la route 875, puis il a emprunté le chemin de canton 172 qui mène à l'installation de transbordement, mais en évitant tout de même la localité de Tilley.
