**RAPPORT D'ENQUÊTE FERROVIAIRE
R13C0049**

**COLLISION DE TRAINS EN VOIE PRINCIPALE
CHEMIN DE FER CANADIEN PACIFIQUE
TRAINS DE MARCHANDISES 351-424 ET 100-17
POINT MILLIAIRE 138,7, SUBDIVISION MAPLE CREEK
DUNMORE (ALBERTA)
18 MAI 2013**

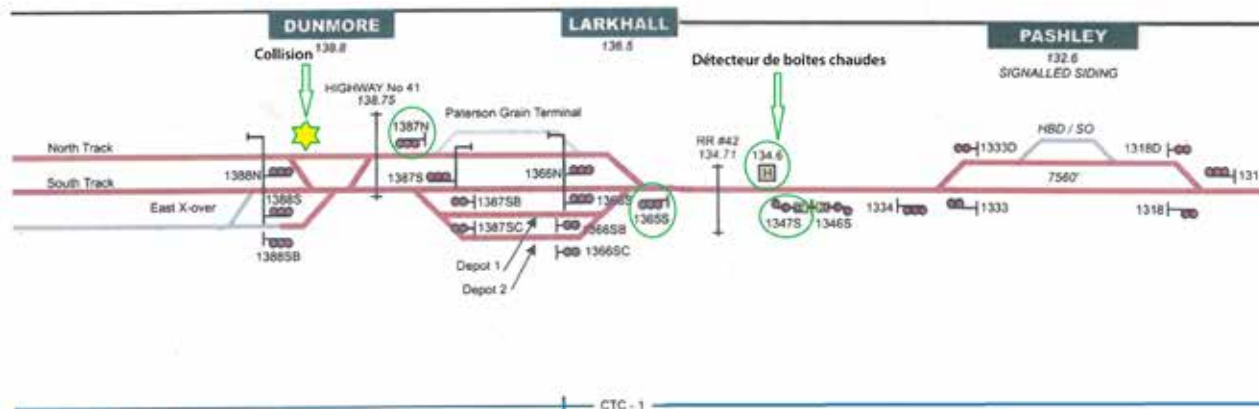
Le signal suivant que le train a croisé était le signal 1365S (Figure 2) à Larkhall (Alberta) (point milliaire 136,5), où débute le tronçon à 2 voies principales qui s'étend vers l'ouest jusqu'à Bellcott (Alberta) (point milliaire 141,9). Au signal 1365S, la voie principale unique devient la voie principale sud, et le train 351 a alors été aiguillé pour bifurquer vers la voie principale nord.

Figure 2. Disposition des signaux (Source : Indicateur du Chemin de fer Canadien Pacifique, modifié par le BST)

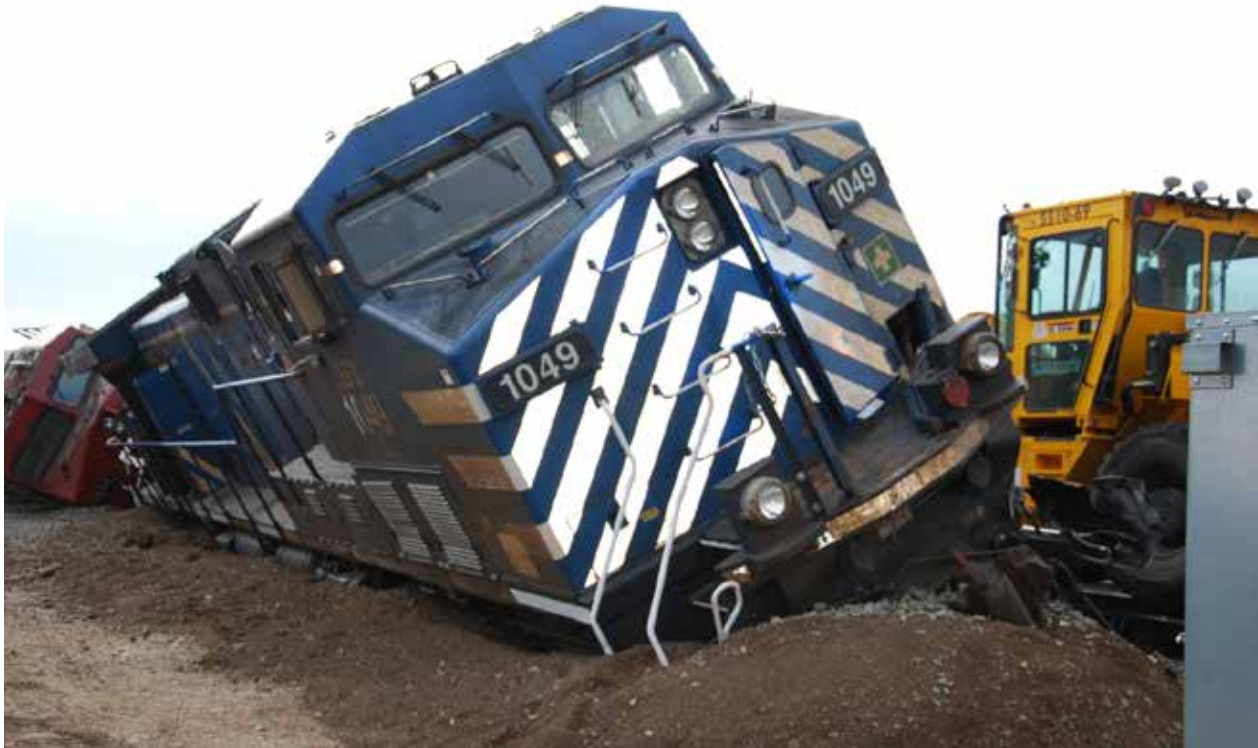
Le train 351 a dépassé le signal d'arrêt absolu d'environ 1100 pieds et a heurté le 39^e wagon du train 100. Au moment de la collision, le train 351 roulait à 20,2 mi/h. Les locomotives de tête du train 351 (CEFX 1049, CP 9804) ont déraillé vers le nord et se sont immobilisées à un angle d'inclinaison d'environ 20 degrés et 70 degrés, respectivement (Photo 1).

Photo 1. Orientation des locomotives déraillées du train 351

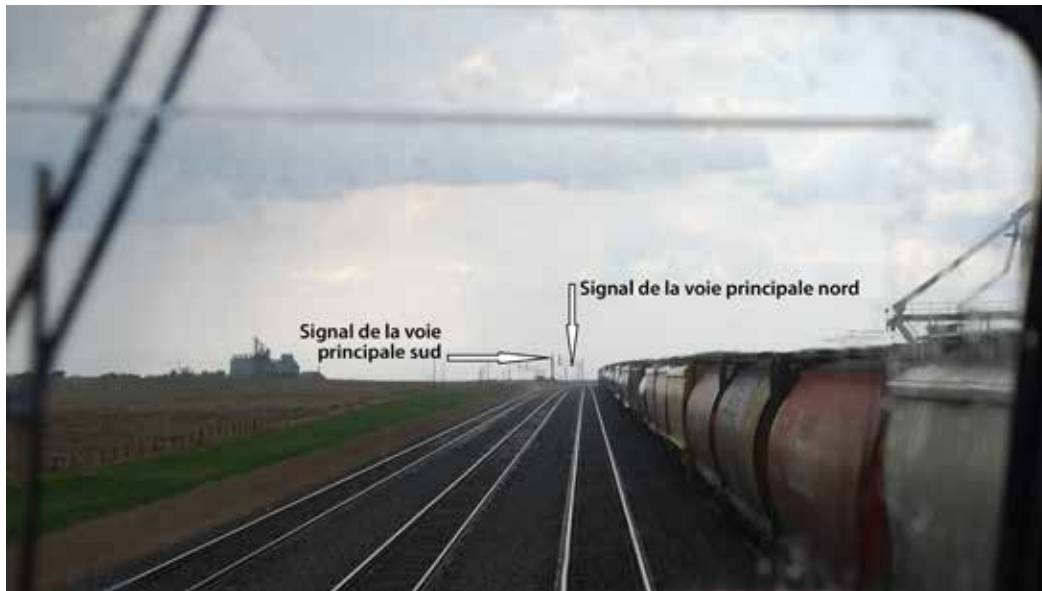
- Le signal de la voie principale nord (1387N) se trouve à la droite de la voie à environ 20 pieds à l'ouest de la structure en cantilever pour le signal de la voie principale sud.
- Le signal de la voie principale sud (1387S) est bien en vue sur une structure en cantilever en hauteur (Photo 2).

Photo 2. Emplacement des signaux 1387S et 1387N à Dunmore (Remarque : Vue en direction ouest – De gauche à droite, la désignation des voies est : Dépôt 2, Dépôt 1, voie principale sud et voie principale nord. Les configurations de dispositif de signalisation sont présentées à la figure 2.)

Le signal de la voie principale nord est placé à cet endroit en raison de la présence d'un accès ouest aux terminaux céréaliers. À l'approche de ce signal, étant donné la courbure de la voie et le nombre de voies au nord et au sud de la voie principale, il peut être difficile de voir le signal 1387N s'il y a des wagons sur ces voies.

Le jour de l'événement, comme un train se trouvait sur la voie principale sud, qui est adjacente, les signaux étaient visibles sur une distance d'environ 1200 pieds. De plus, la luminosité malgré le ciel couvert, assurait un bon contraste pour la perception du signal.
