**RAPPORT D'ENQUÊTE FERROVIAIRE  
R13C0069**

**EFFONDREMENT D'UN PONT ET DÉRAILLEMENT**

**CHEMIN DE FER CANADIEN PACIFIQUE  
TRAIN DE MARCHANDISES 292-26  
POINT MILLIAIRE 172,5, SUBDIVISION BROOKS  
CALGARY (ALBERTA)  
27 JUIN 2013**

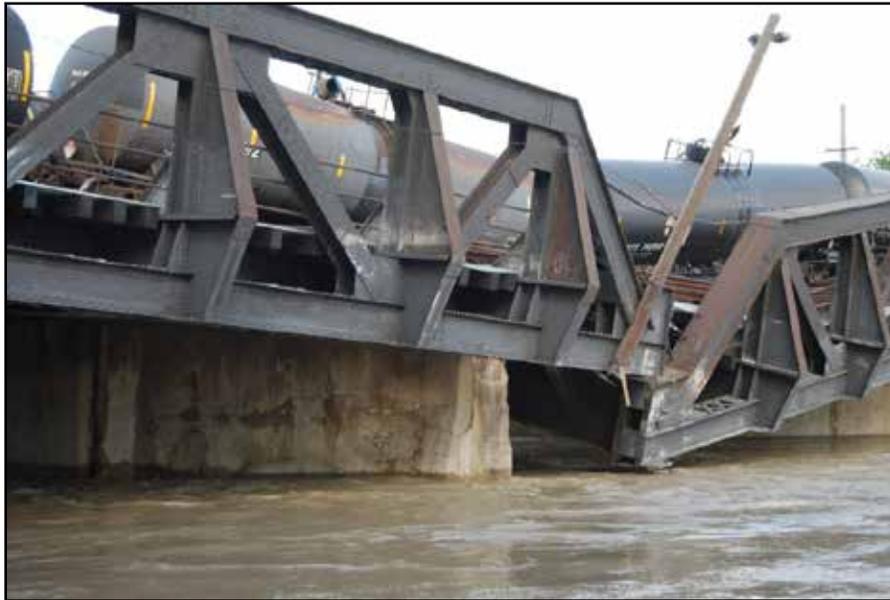
À 3 h 14, tandis que le train circule à 9 mi/h, un freinage d'urgence provoqué par le train a lieu, et ce dernier s'immobilise 22 secondes plus tard. Après avoir diffusé le message d'urgence nécessaire et averti le contrôleur de la circulation ferroviaire (CCF), le chef de train mène une inspection et constate que 6 wagons-citernes (du 63e au 68e wagon) sur le pont Bonnybrook ont déraillé et se trouvent en position verticale. Le pont a cédé à l'emplacement du pilier n° 2, sous les 67e et 68e wagons (Photo 1). Il n'y a ni blessures ni déversement de produit.

Photo 1. Effondrement du pont et déraillement (débit de la rivière de gauche à droite)

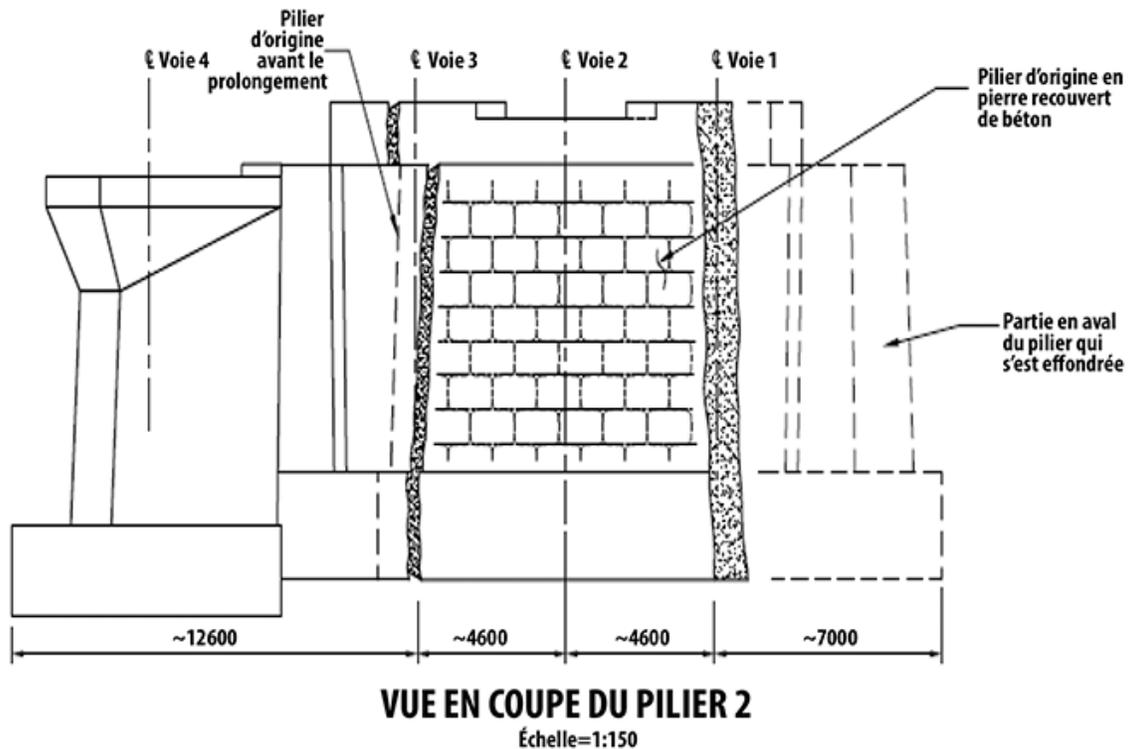
Figure 1. Diagramme du pilier numéro 2 montrant l'emplacement des ruptures (zones ombrées) (Source : Chemin de fer Canadien Pacifique, traduction du BST)

- À l'extrémité en amont du pilier numéro 2 (côté nord), il y avait une rupture relativement nette entre le pilier d'origine en pierre et le prolongement de 1912 en béton.

- L'extrémité en aval du pilier numéro 2, un prolongement de pilier en béton, s'était détachée à l'emplacement du raccordement avec le pilier d'origine en pierre et était tombée dans la rivière.

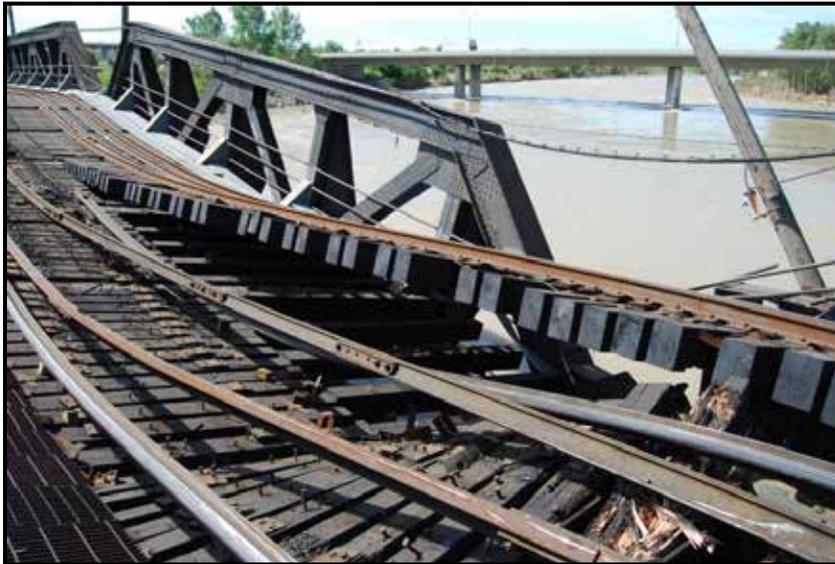
- Les rails qui se trouvaient sur la superstructure du pont étaient courbés et tordus, mais la plupart des traverses et autres éléments de la voie étaient récupérables (Photo 4).

Photo 4. Tablier du pont au pilier numéro 2 : voies P1 et P2 après le retrait des wagons-citernes et pont Ogden Road en aval (en arrière-plan)

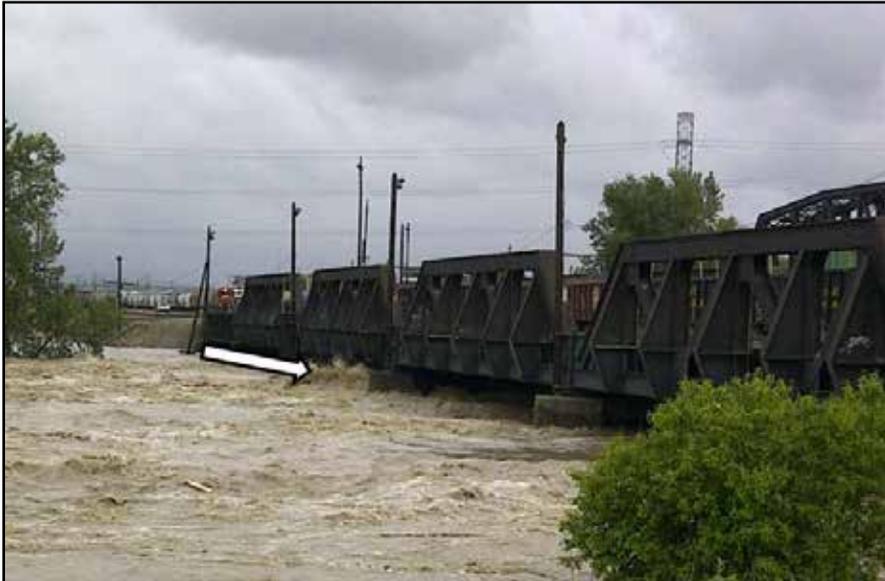
Du 20 au 24 juin, les superviseurs en ingénierie du CP ont mené 18 inspections du pont (et ont mesuré la montée des eaux). Au plus fort de la crue (le 21 juin), le niveau d'eau avait monté à environ 8 pouces sous les poutres de pont (Photo 5 et Photo 6).

Photo 6. Pont Bonnybrook (vu de l'aval) le 21 juin. La flèche indique les eaux turbulentes en aval du pilier numéro 2.

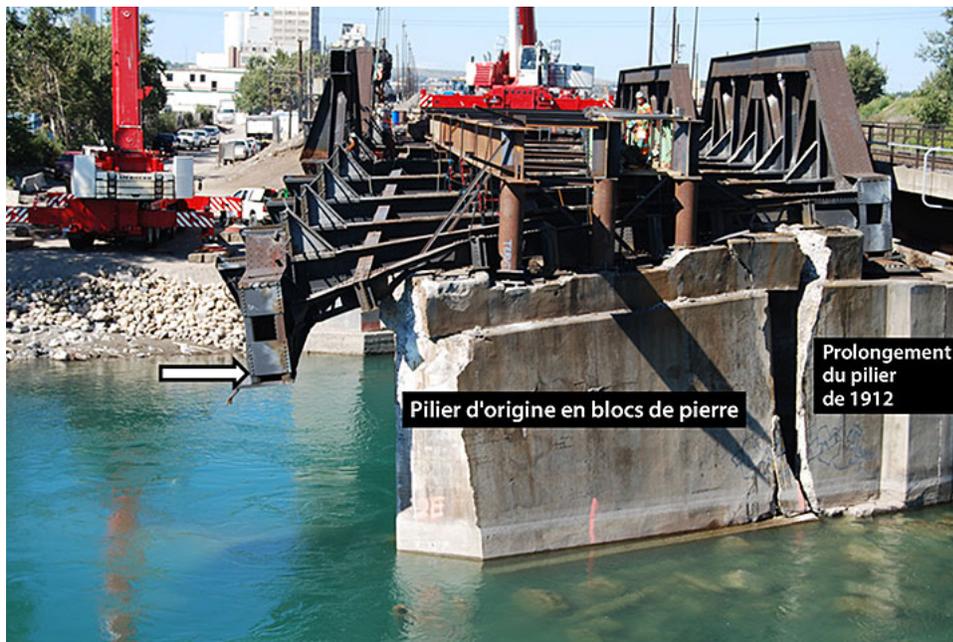
Des photos prises après l'accident, le 4 septembre 2013, lorsque le niveau de la rivière avait baissé, montrent que le prolongement en amont de 1912 s'est détaché du pilier d'origine en pierre (Photo 7 et Photo 8). On peut également voir la plaine alluvionnaire sur ces photographies. Pendant certains mois secs (comme le mois de septembre), les fondations du pilier numéro 2 peuvent se trouver complètement hors de l'eau.

Photo 7. La flèche montre l'appareil d'appui non soutenu de la travée (débit de la rivière de droite à gauche)

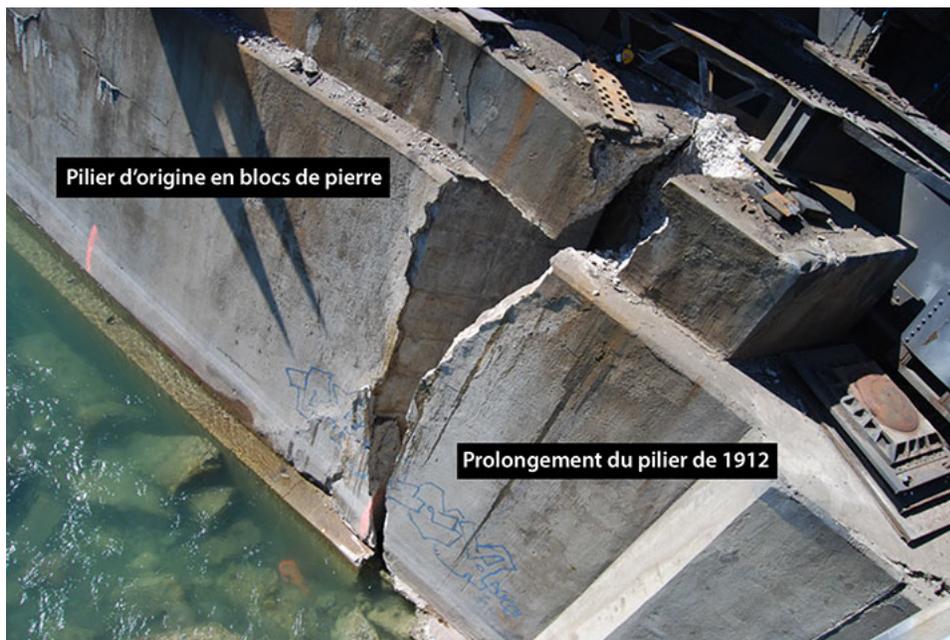
Photo 8. Détachement du prolongement de pilier de 1912 du pilier d'origine en pierre

4. L'absence de clavettes ou de dispositifs d'ancrage entre le pilier d'origine en blocs de pierre et le prolongement de 1912 en amont a entraîné une rupture nette de ce dernier sans autre dommage au pilier de pont de 1969.

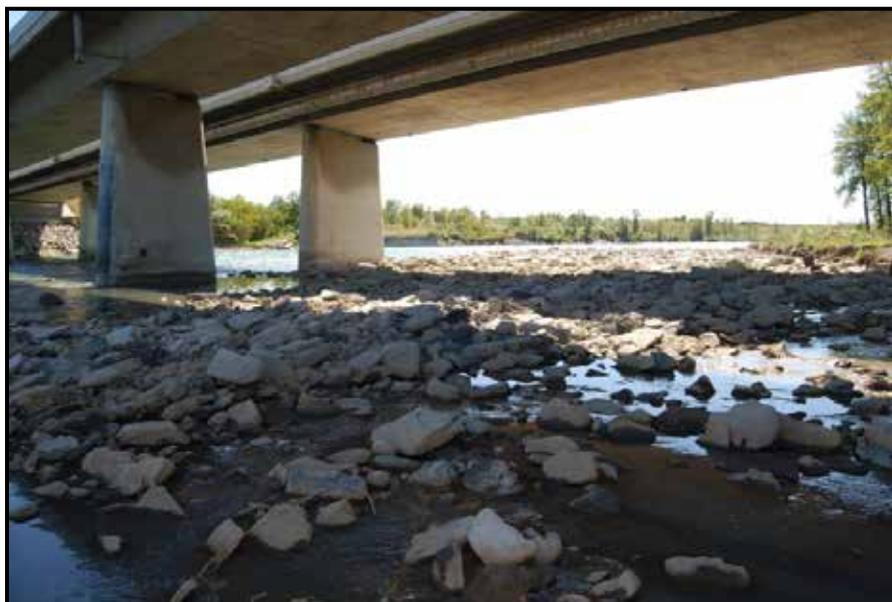
La photo 9 (prise en septembre 2013) montre une barre rocheuse qui s'est déposée en aval sous le pont Ogden Road. Certains morceaux de l'assise qui s'étaient déposés à cet endroit provenaient probablement de la partie inférieure et du pourtour du pilier numéro 2 du pont Bonnybrook.

Photo 9. Dépôt de morceaux de l'assise et de gravats sous le pont Ogden Road, en aval du pont Bonnybrook

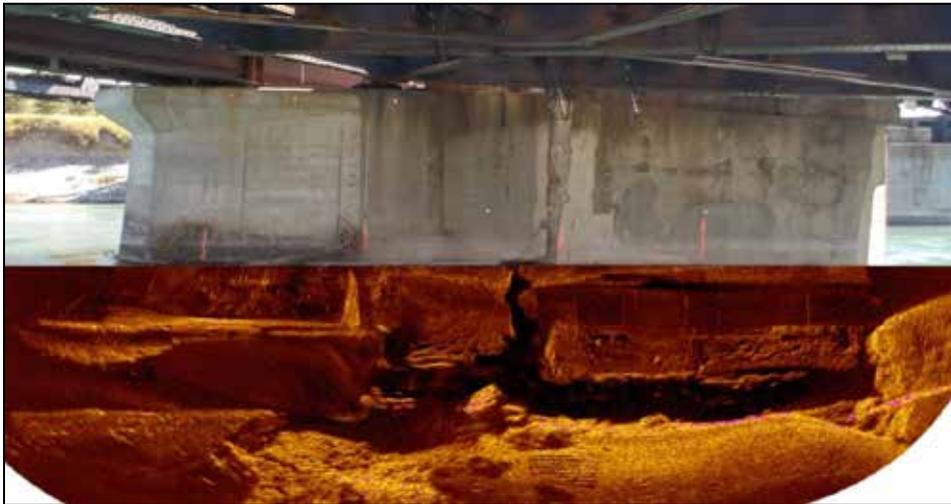
Pendant la crue, il était impossible d'effectuer une inspection sous l'eau du pilier numéro 2 du pont Bonnybrook à cause du volume et du débit élevés des eaux de crue silteuses. Toutefois, le 28 juin 2013 (après l'accident), on a réalisé un levé bathymétrique<sup>13</sup>. Le levé a permis de détecter une fosse d'affouillement en aval du pilier numéro 2. Les images du levé ont indiqué qu'un affouillement de plus de 1 m avait eu lieu en aval du pilier numéro 2, et qu'il y avait un affouillement beaucoup moins important autour des autres piliers.

Un levé bathymétrique subséquent a eu lieu à la fin du mois d'août 2013, lorsque le niveau d'eau avait baissé et que le débit était revenu à son niveau normal. On a aussi réalisé un relevé par sonar (acoustique) du lit de la rivière et du côté ouest du pilier numéro 2 (Photo 10 et Photo 11). On a eu recours à un plongeur pour évaluer l'étendue de l'affouillement. On a établi que la crue de juin avait créé une importante fosse d'affouillement du côté ouest (c'est-à-dire à l'extrémité en aval) du pilier numéro 2 et dans le chenal de la rivière, entre les piliers numéros 2 et 3.

Photo 10. Image sonar du côté ouest du pilier numéro 2 montrant l'étendue de l'affouillement

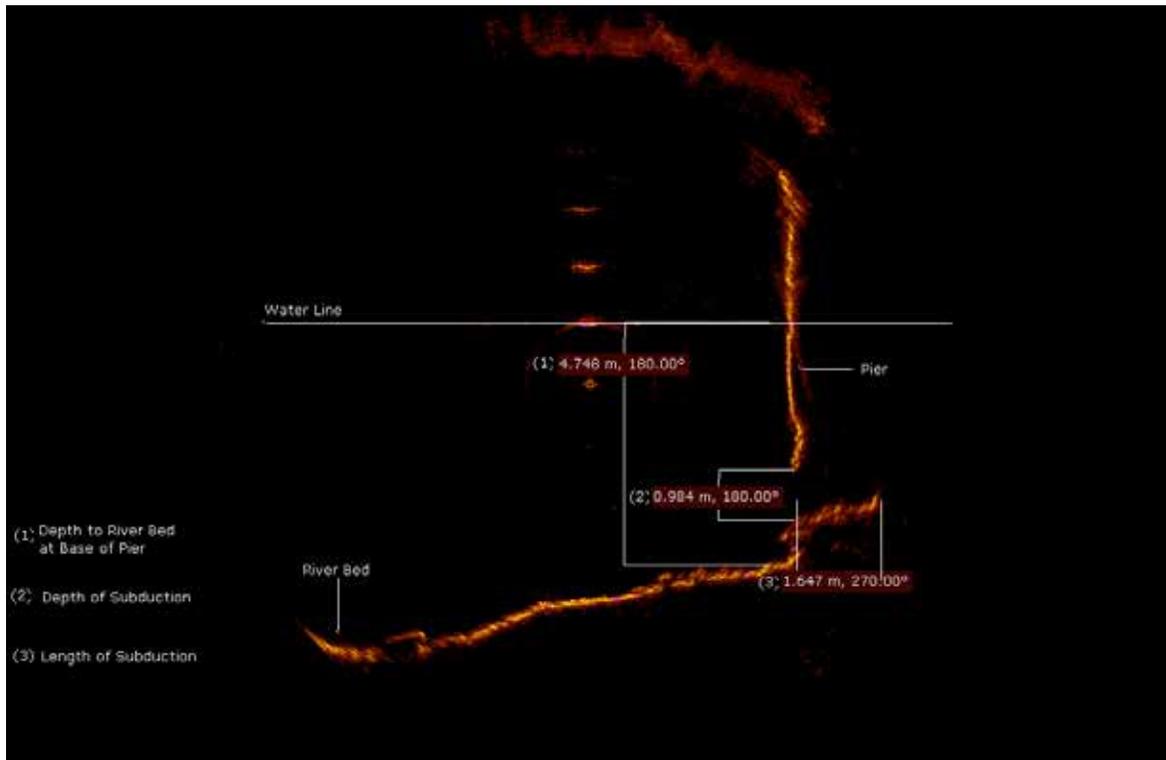
Figure 5. Image sonar du point de chute n° 2 (Image disponible en anglais seulement)

Le tableau 3 résume les résultats du relevé par sonar au pilier numéro 2. Les images sonar pour les points de chute numéros 2, 3 et 4 sont présentées à l'annexe B.
