RAPPORT D'ENQUÊTE FERROVIAIRE
R13D0077

DÉRAILLEMENT

**COMPAGNIE DES CHEMINS DE FER NATIONAUX DU
CANADA**
TRAIN DE MARCHANDISES M37231-05
POINT MILLIAIRE 144,4, SUBDIVISION DE SAINT-LAURENT
TRIAGE TASCHEREAU, MONTRÉAL (QUÉBEC)
LE 6 NOVEMBRE 2013

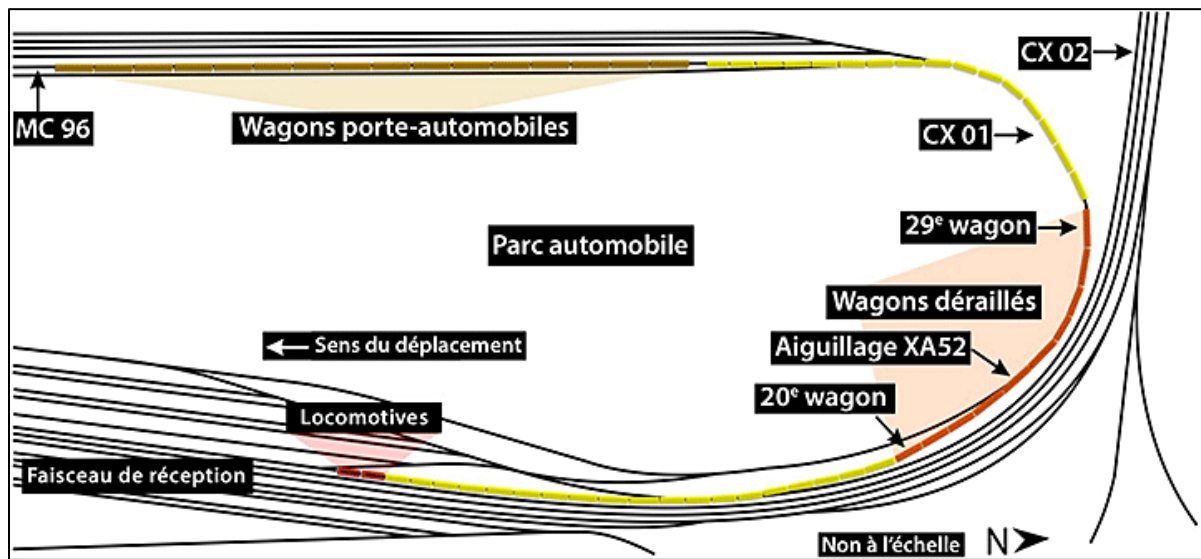
Figure 2. Plan du lieu

Une fois rendu à l'aiguillage de liaison XA52, le mécanicien de locomotive a arrêté le train, est sorti de la cabine et a orienté l'aiguillage de liaison pour la voie CX02. Le mécanicien de locomotive est ensuite retourné à la cabine de locomotive, a avancé le train sur la voie CX02, puis s'est arrêté. Le train occupait alors les voies CX02, CX01 et MC96 (figure 2).

La voie CX01 est en forme de U et comprend une courbe serrée de 15,75 degrés (figure 2). Il y a 5 autres voies (CX02 à CX06) de configuration similaire qui sont adjacentes à la voie CX01 et parallèles à celle-ci sur une partie de la courbe. La voie CX01 relie les voies du parc automobile à celles du faisceau de réception. Le train M37231 l'empruntait chaque jour lorsqu'on devait garer des wagons porte-automobiles. D'autres mouvements de triage et de locomotives manœuvres-ligne passent aussi par la voie CX01, de sorte que le trafic ferroviaire annuel total sur cette voie représente environ 2 millions de tonnes brutes.

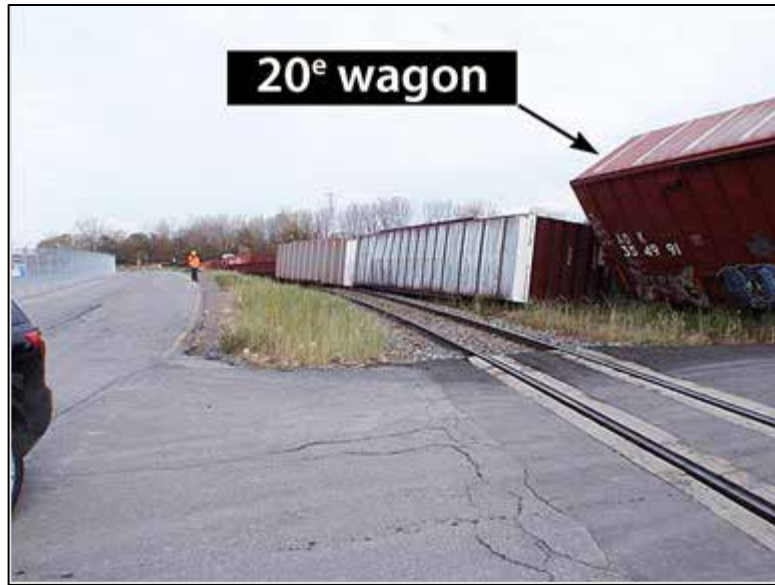
Photo 1. Lieu du déraillement (vue dans la direction du 29^e wagon)

- Le 20^e wagon à partir des locomotives (wagon couvert vide) avait déraillé, mais était toujours attelé à l'avant du train. Ce wagon était incliné à un angle de 45 degrés et obstruait une traversée menant à la sortie nord du triage (photo 1).

- Les 9 wagons vides suivants (du 21^e au 29^e) avaient déraillé et étaient renversés sur le côté. Les 24^e à 29^e wagons se trouvaient dans le fossé adjacent à la voie CX01.

- Le 29^e wagon, un wagon plat à parois de bout et à support central en A de 80 pieds de longueur équipé d'AAEBW, qui était vide, s'était séparé de l'arrière du train.

- Les wagons déraillés étaient endommagés et la plupart d'entre eux s'étaient séparés de leurs bogies. Les mâchoires d'attelage et barres de traction ne montraient pas de signes de déformation ni de rotation.

- Il y avait de nombreuses marques de boudin de roue sur le dessus du rail du côté intérieur de la courbe. Le côté extérieur (côté champ) des traverses correspondantes montrait des signes de dommages causés par les roues.

L'accident présente les traits caractéristiques d'un déraillement par alignement du groupe de wagons. Les marques sur le dessus du rail du côté intérieur de la courbe et sur les extrémités correspondantes des traverses suggèrent que les wagons ont monté sur le rail intérieur, ont versé sur le côté et ont été entraînés latéralement vers l'intérieur de la courbe. Le ballast déplacé indique que les wagons ont été tirés vers l'avant après avoir déraillé. La distance parcourue par les wagons déraillés allait en ordre décroissant du 29^e wagon au 20^e. Plus précisément, le 29^e wagon a été traîné sur environ 23 pieds vers l'avant, tandis que pour le 20^e wagon cette distance n'était que de quelque 3 pieds. Ces distances sont celles auxquelles on pourrait s'attendre si le 29^e wagon avait déraillé en premier et avait été traîné vers l'avant avant le serrage d'urgence des freins. Le serrage d'urgence des freins a été déclenché lorsque le 29^e wagon s'est séparé du 30^e.

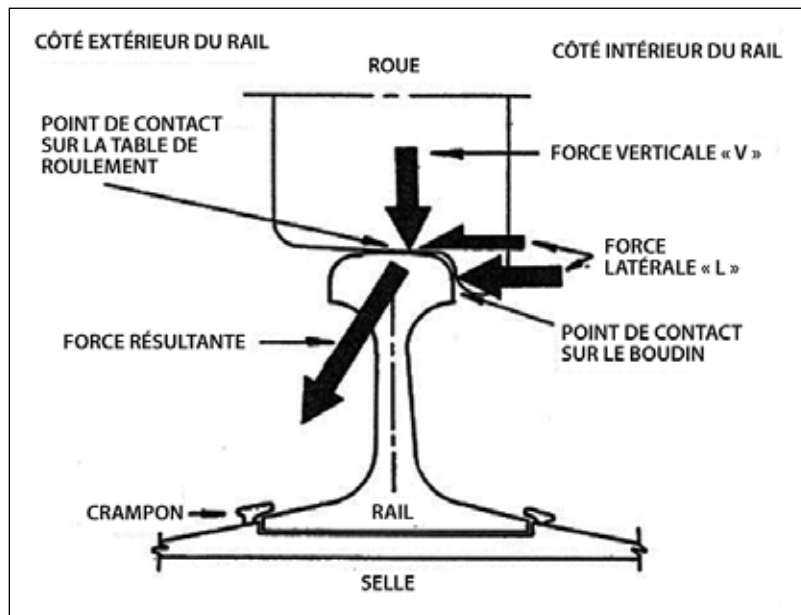
Figure 3. Forces à l'interface entre la roue et le rail

Une combinaison de forces latérales (L) et verticales (V) est présente à l'interface entre la roue et le rail (figure 3). Le rapport entre les forces latérales et verticales (L/V) fournit une indication de la probabilité de déraillement. En présence d'une grande force latérale et d'une force verticale limitée (ce qui est le cas, par exemple, pour un wagon vide), cette grande force latérale aura tendance à pousser le boudin de roue contre la face intérieure du rail, ce qui pourrait faire monter la roue sur le rail et provoquer un déraillement.

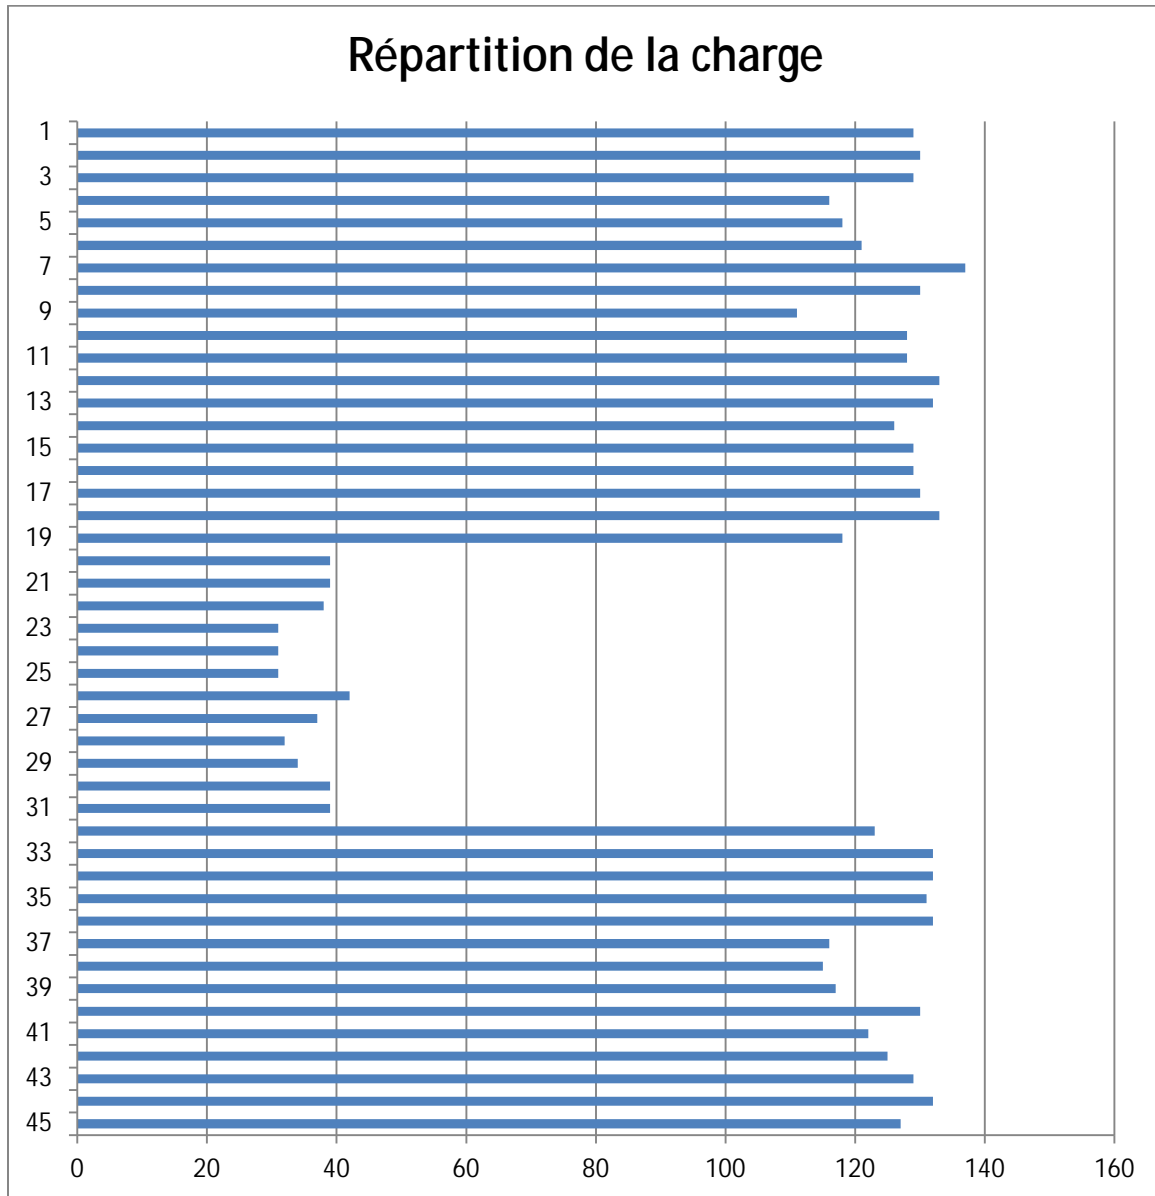
Annexe B – Répartition de la charge du train après le garage sur la voie MC96

Le train comprenait un lot de wagons vides (légers) en avant d'un lot de wagons chargés. Seul le lot de wagons vides a subi cette extension rapide. De plus, ces wagons vides étaient tous équipés d'AAEBW, qui peuvent accentuer les forces de traction en situation d'extension rapide du train. Le lot comprenait aussi 5 wagons plats à parois de bout et à support central en A de 80 pieds de longueur. L'un d'entre eux a été le premier à dérailler. Ce type de wagon est connu pour sa tendance à dérailler en présence d'un rapport L/V élevé dans les courbes. Avec un lot de wagons vides (légers) placés devant un lot de wagons chargés, le rapport L/V était nettement plus élevé pour les wagons vides que pour les wagons chargés.
