**RAPPORT D'ENQUÊTE FERROVIAIRE
R13W0124**

EFFONDREMENT DE LA PLATEFORME ET DÉRAILLEMENT

**VIA RAIL CANADA INC.
TRAIN P69341-28
POINT MILLIAIRE 83,55 SUBDIVISION TOGO
TOGO (SASKATCHEWAN)
28 AVRIL 2013**

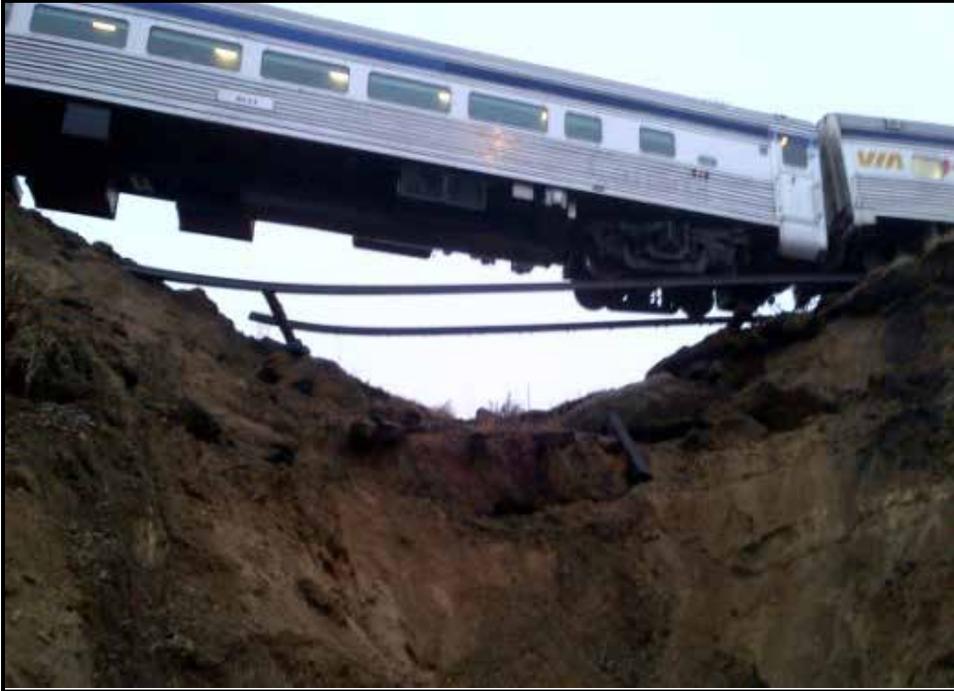
La voiture de voyageurs s'est arrêtée à cheval sur l'affaissement qui s'était créé sous le train (Photo 1). Les réservoirs de carburant des deux locomotives se sont fissurés et perforés près des plaques de bout arrière et, à la suite du contact avec les rails, le carburant qui s'en échappait s'est enflammé. Les deux locomotives ont pris feu et ont subi des dommages importants

Photo 1. Une voiture de voyageurs chevauche un remblai effondré après que le train a franchi un affaissement de la plateforme.

L'équipe a constaté que du ballast manquait sur une longueur de voie d'environ 10 pieds, juste en avant du train, près du PM 83,55 et a procédé à un freinage d'urgence. Malgré la prise de mesures immédiates, la distance de visibilité de l'équipe n'a pas permis l'arrêt du train avant qu'il atteigne la zone dégarnie. Lorsque le train a franchi la partie non soutenue de la voie, le remblai s'est effondré sous le poids du train, ce qui a mené au déraillement.

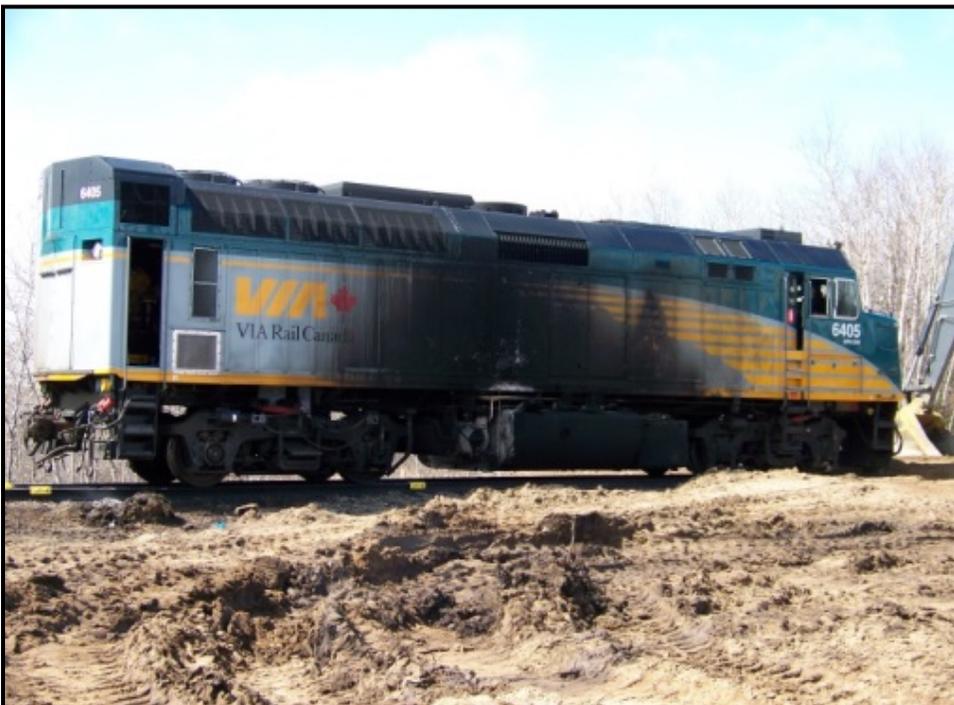
Photo 2. Locomotive VIA 6405 endommagée par l'incendie qui a suivi l'accident.

- L'épaisseur de la tôle inférieure des réservoirs de carburant était d'environ 3/16 po (acier), alors que l'épaisseur mesurée du tiers inférieur des tôles de bout était d'environ 5/16 po; ces valeurs étaient inférieures aux exigences de la norme S-5506 qui sont de 5/16 po et 3/4 po respectivement.
- L'épaisseur mesurée et la limite d'élasticité estimée étaient très inférieures aux exigences minimales de la norme S-5506.

Les réservoirs de carburant des deux locomotives de VIA Rail se sont perforés en entrant en contact avec les rails au cours du déraillement et ont supporté le poids des locomotives. Cet événement a causé un incendie alimenté par le carburant diesel qui a endommagé les deux locomotives. Les perforations des réservoirs de carburant se sont produites à des endroits qui auraient dû être renforcés pour respecter les exigences de résistances aux impacts des réservoirs de carburant de la norme S-5506. Ces locomotives avaient été reconstruites dans le cadre du programme de remise à neuf des locomotives mis en œuvre par VIA en 2007. Les réservoirs de carburant des locomotives remises à neuf n'étaient toutefois pas visés par ce programme.

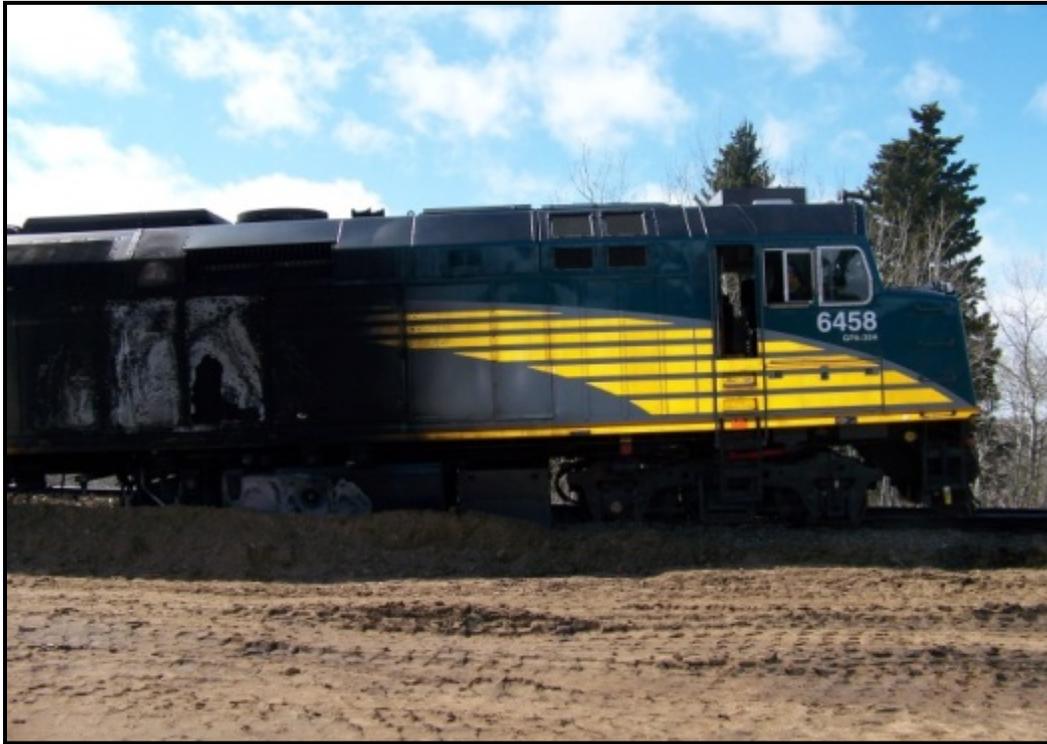
Photo 3. Locomotive VIA 6458 endommagée par l'incendie qui a suivi l'accident.

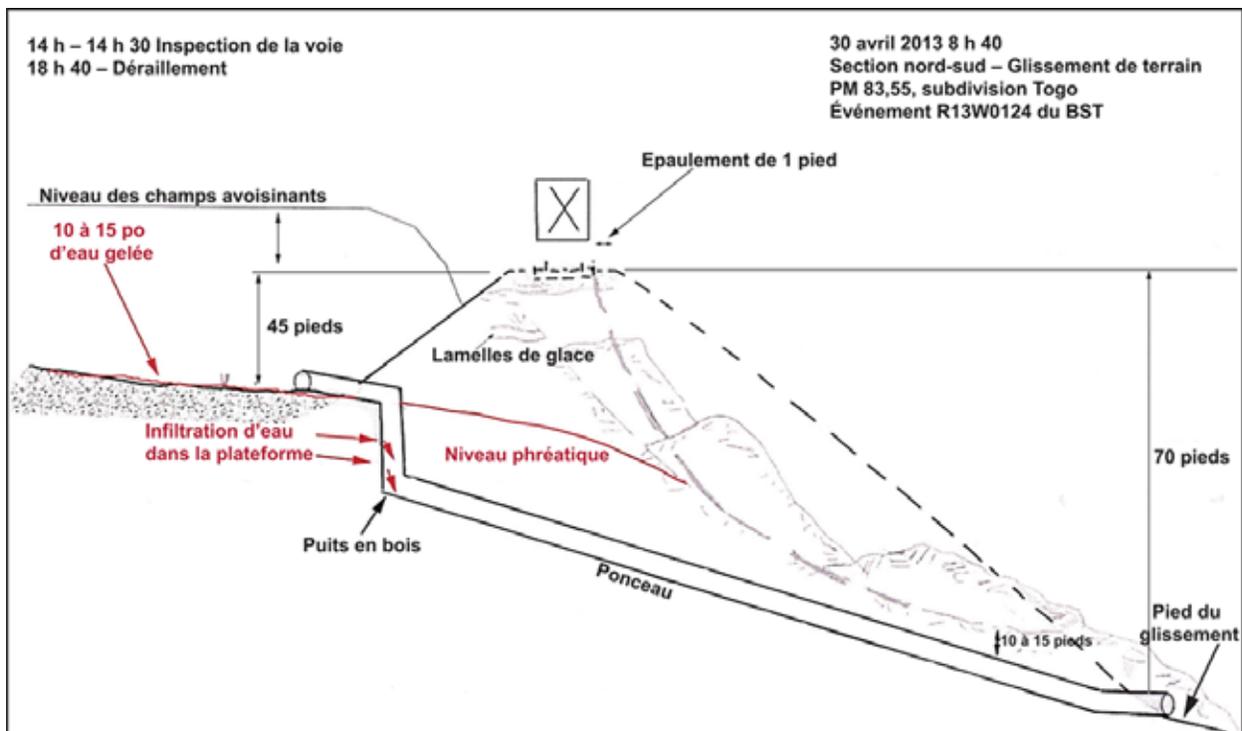
Le ponceau installé au point milliaire 83,55 était de conception mixte². Du côté nord, un tuyau d'entrée en tôle d'acier ondulée de 48 po était raccordé à un puits vertical carré en bois doublé de métal d'environ 45 pieds de profondeur qui servait de trou d'homme et qui était raccordé au tuyau de sortie au bas du remblai (Figure 2).

Figure 2. Coupe transversale montrant le ponceau, le tronçon de voie élevé et le glissement du remblai (Source : Canadien National, modifiée et annotée par le BST)

L'effondrement du remblai a été causé par la saturation et l'accumulation d'une pression d'eau interstitielle excessive dans les matériaux de remblayage hydrosensibles, conséquences d'une fonte des neiges rapide et d'un drainage inadéquat en raison de la présence d'un bouchon de glace à la sortie du ponceau. Le ponceau gelé bloquait la surface de drainage causant des accumulations d'eau dans le fossé en amont. Cette accumulation d'eau a créé une charge hydraulique excessive dans le corps du ponceau et la structure du puits vertical en bois. La charge hydraulique excessive sur la chute et les trous de rivet du ponceau qui présentaient des fuites a entraîné une élévation de la surface piézométrique dans le remblai, le rendant plus vulnérable aux glissements de terrain. La combinaison de tous les éléments répertoriés dans l'étude géotechnique a causé le glissement de terrain.

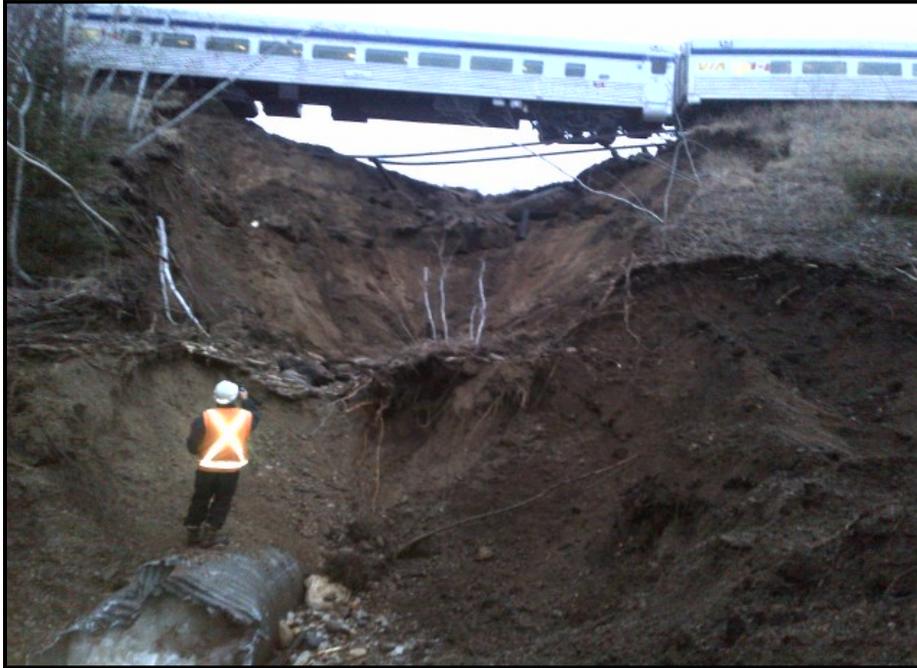
Photo 4. Glace qui bloque la sortie du ponceau

- le ponceau n'a pas été déplacé par le glissement de terrain;
- la sortie du ponceau était bloquée par de la glace (Photo 4), empêchant le drainage et permettant à l'eau de s'accumuler dans le fossé amont;

- Le ponceau gelé bloquait la surface de drainage causant des accumulations d'eau dans le fossé amont ainsi qu'une charge hydraulique excessive dans le corps du ponceau et la structure du puits vertical en bois.

3. Le ponceau gelé bloquait la surface de drainage, causant des accumulations d'eau dans le fossé amont et créant une charge hydraulique excessive dans le corps du ponceau et la structure du puits vertical en bois.
