RAPPORT D'ENQUÊTE FERROVIAIRE R13W0257

DÉRAILLEMENT EN VOIE PRINCIPALE

**CANADIEN NATIONAL
TRAIN DE MARCHANDISES G84042-09
POINT MILLIAIRE 73,6, SUBDIVISION FORT FRANCES
NICKEL LAKE (ONTARIO)
10 NOVEMBRE 2013**

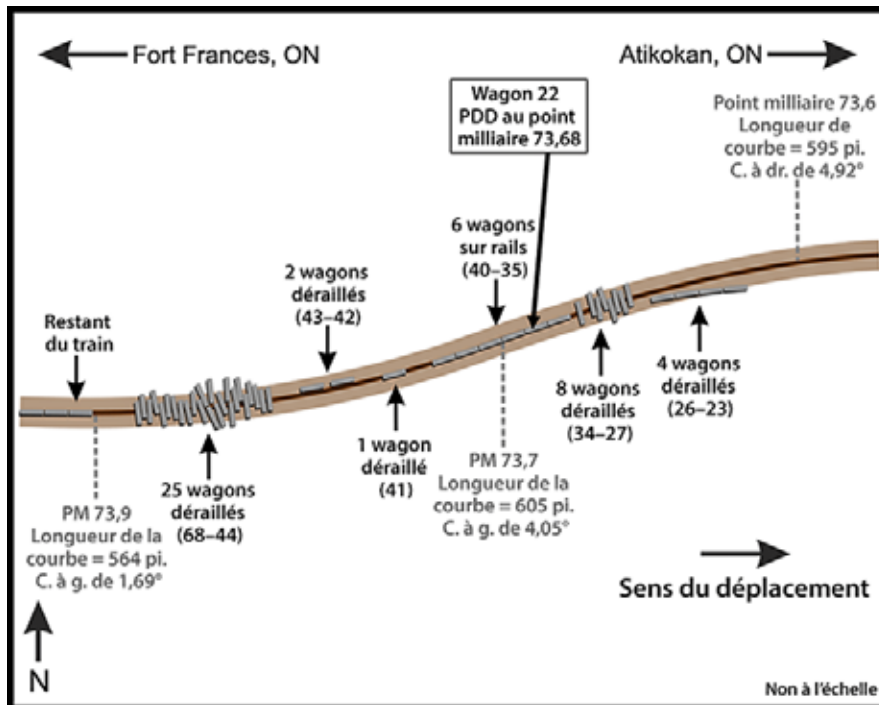
Figure 2. Diagramme du site du déraillement

- Un total de 40 wagons avaient déraillé, en 2 groupes (figure 2).
- Le premier groupe comprenait 12 wagons (du 23^e au 34^e). Quatre wagons (du 23^e au 26^e) avaient déraillé au sud de la voie, perdant leurs bogies, mais restant debout; ils chevauchaient le rail sud près du début d'une courbe de 4,92 degrés à droite. Sept wagons (du 27^e au 33^e) s'étaient mis en portefeuille en travers de la voie. L'essieu monté avant du 34^e wagon avait déraillé.

- À quelque 30 pieds à l'ouest, les 6 wagons suivants (du 35^e au 40^e) étaient restés sur la voie.
- À quelque 60 pieds à l'ouest, le second groupe comprenait 28 wagons déraillés (du 41^e au 68^e). Le bogie arrière du 41^e wagon avait déraillé au sud de la voie et chevauchait le rail renversé sud. Les 2 wagons suivants (ALNX 396156 et CN 389268) avaient quitté les rails et s'étaient renversés sur le côté, au nord de la voie. Les 25 wagons suivants (du 44^e au 68^e) s'étaient mis en portefeuille entre une courbe à gauche de 4,05 degrés et une courbe de 1,69 degré, et se trouvaient à l'intérieur d'une zone d'environ 10 longueurs de wagon.

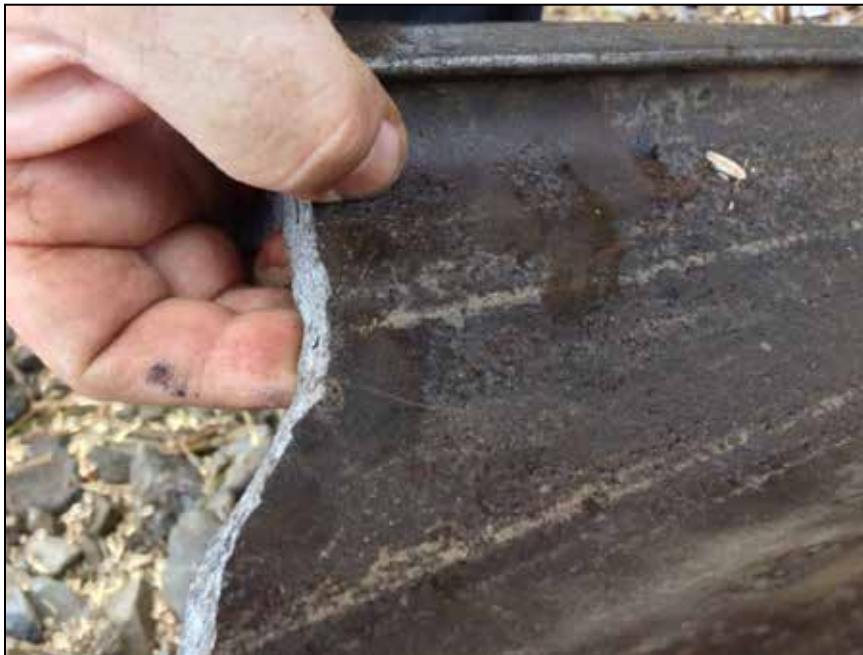
- Il y avait une mâchoire d'attelage brisée entre le 41^e et le 42^e wagon.
- Quelque 1100 pieds de voie ont été détruits.
- L'âme du rail haut dans la courbe à gauche de 4,05 degrés présentait des marques de boudin de roue (photo 1).

Photo 1. Marques de boudin de roue sur l'âme du rail haut

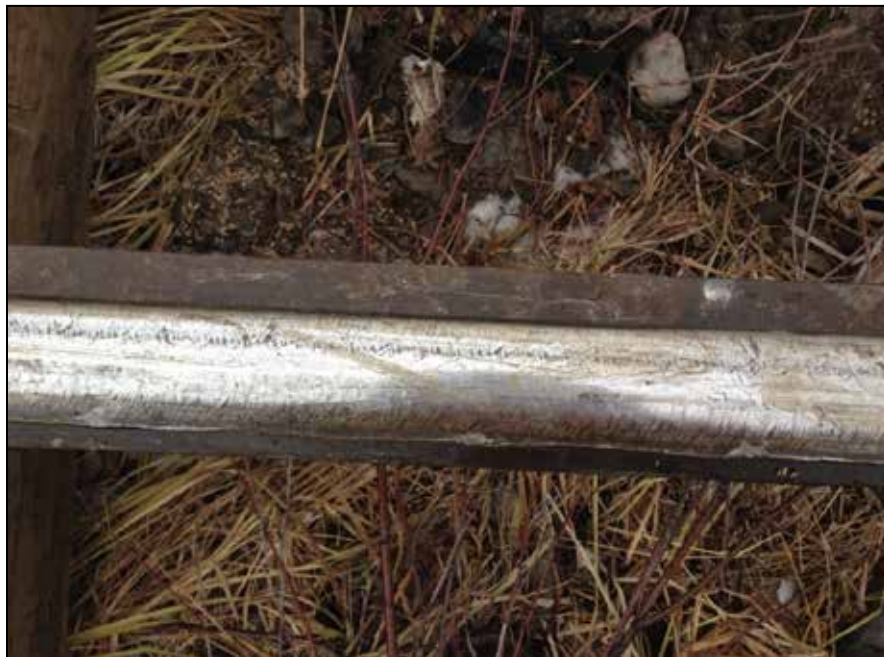
- Le champignon du rail bas dans la même courbe présentait aussi de telles marques (photo 2).
- Le point de déraillement (PDD) signalé se trouvait au point milliaire 73,68, entre la courbe à gauche de 4,05 degrés et la courbe à droite de 4,92 degrés, à quelque 3 milles à l'ouest de la voie d'évitement de Nickel Lake.

Photo 2. Marques de boudin de roue sur le champignon du rail bas

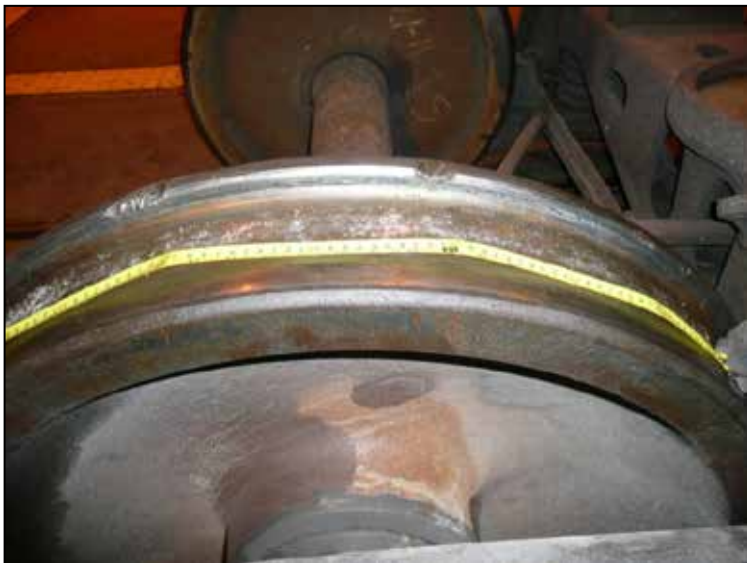
Photo 3. Marques d'impact sur le boudin et la table de roulement de la roue L-4

- La table de roulement des roues avait un profil normal.
- Des marques d'impact étaient présentes sur le boudin et la table de roulement de la roue L-4 (photo 3). Les marques étaient compatibles avec un impact de la roue sur un rail rompu ou des anticheminants brisés.
- La roue L-4 présentait aussi une abrasion sur tout le pourtour de la face de sa jante et sur son boudin (photo 4).

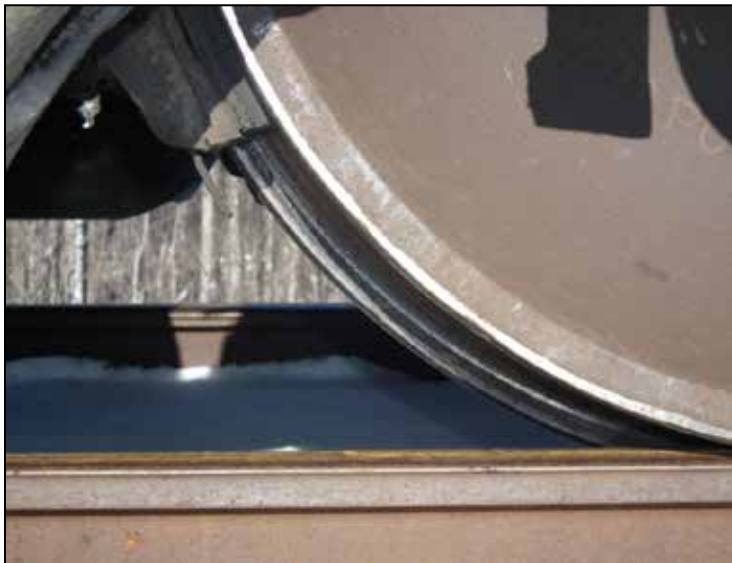
Photo 4. Abrasion sur la face de la jante de la roue L-4.

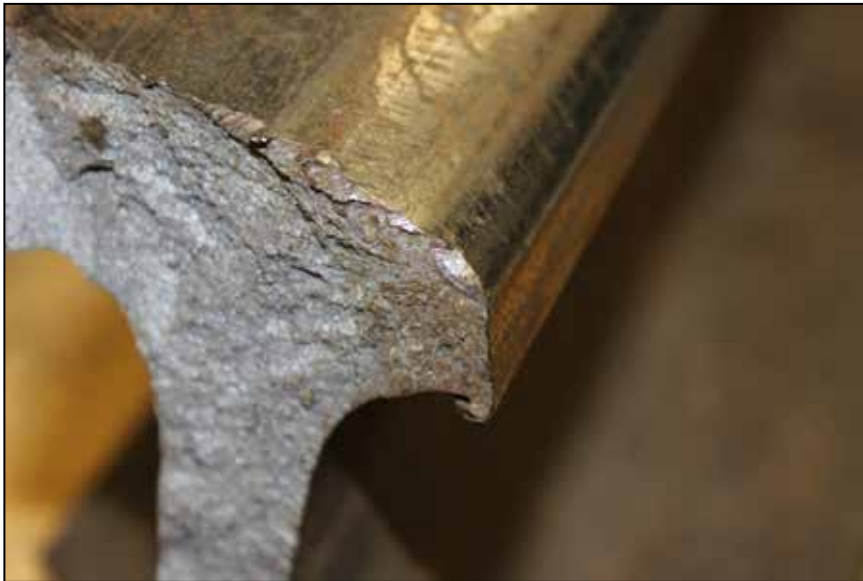
- Toutes les ruptures dans le rail étaient dues à une contrainte excessive.
- Il y avait une petite fissure de fatigue sur le côté intérieur du plus gros morceau de rail (photo 5). Cette fissure mesurait environ 7 mm de large et 3 mm de profondeur.
- La petite fissure de fatigue était probablement associée à un léger écaillage sur le côté intérieur du champignon. Elle avait servi de point d'amorce de la rupture due à une contrainte excessive.
- Le champignon présentait une usure verticale de ½ pouce et une usure latérale de ¼ de pouce.
- Sur le morceau de rail plus petit (photo 6), qui provenait du rail haut de la courbe, il y avait des signes d'écrasement et des marques d'impact de roue.

Photo 5. Petite rupture de fatigue sur le congé de roulement

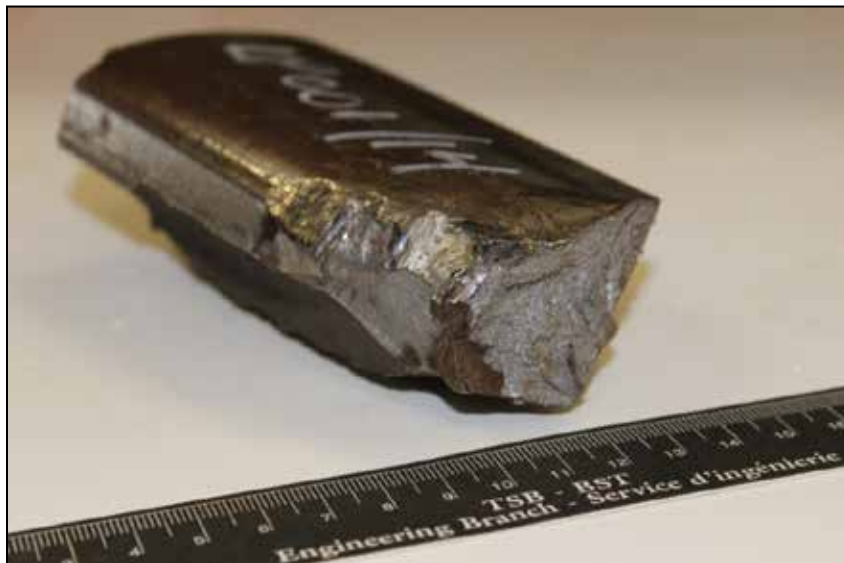
Photo 6. Morceau du rail haut montrant des marques d'écrasement et d'impact de roue
