Bureau de la sécurité des transports
du Canada

**RAPPORT D'ENQUÊTE FERROVIAIRE
R14C0142**

DÉRAILLEMENT EN VOIE PRINCIPALE

**CHEMIN DE FER CANADIEN PACIFIQUE
TRAIN DE MARCHANDISES 205-25
POINT MILLIAIRE 82,1 DE LA SUBDIVISION LAGGAN
BANFF (ALBERTA)
26 DÉCEMBRE 2014**

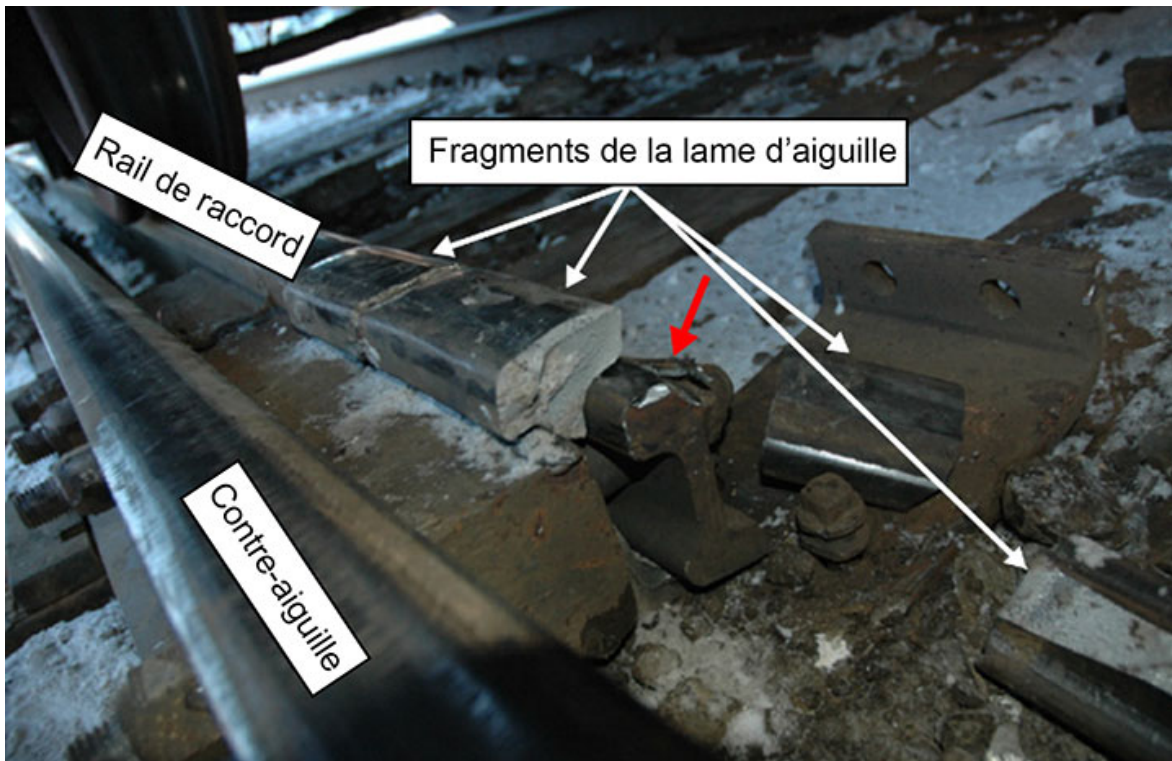
La zone du déraillement s'étendait sur une distance d'environ 2500 pieds, depuis le branchement au point milliaire 82,0 à l'aiguillage ouest de la voie d'évitement de Banff, jusque vers le point milliaire 82,6. Ce tronçon de voie comprenait un pont ballasté de 65 pieds à poutres à âme pleine à tablier inférieur. Les aiguilles et le réchauffeur d'aiguilles à l'aiguillage ouest de la voie d'évitement de Banff ont été détruits³. Il a été déterminé que le point de déraillement se situait à la hauteur du rail de raccord nord de l'éclissage à entretoise de talon de l'aiguille, où se trouvaient des morceaux de rail brisé. Le talon de l'aiguille s'était brisé en plusieurs morceaux à l'entretoise de talon (photo 1). L'entretoise de talon et les éclisses n'ont pas été endommagées.

Photo 1. Éclissage à entretoise de talon sur le rail nord (Remarque : La flèche rouge pointe vers l'éclisse de l'entretoise de talon.)

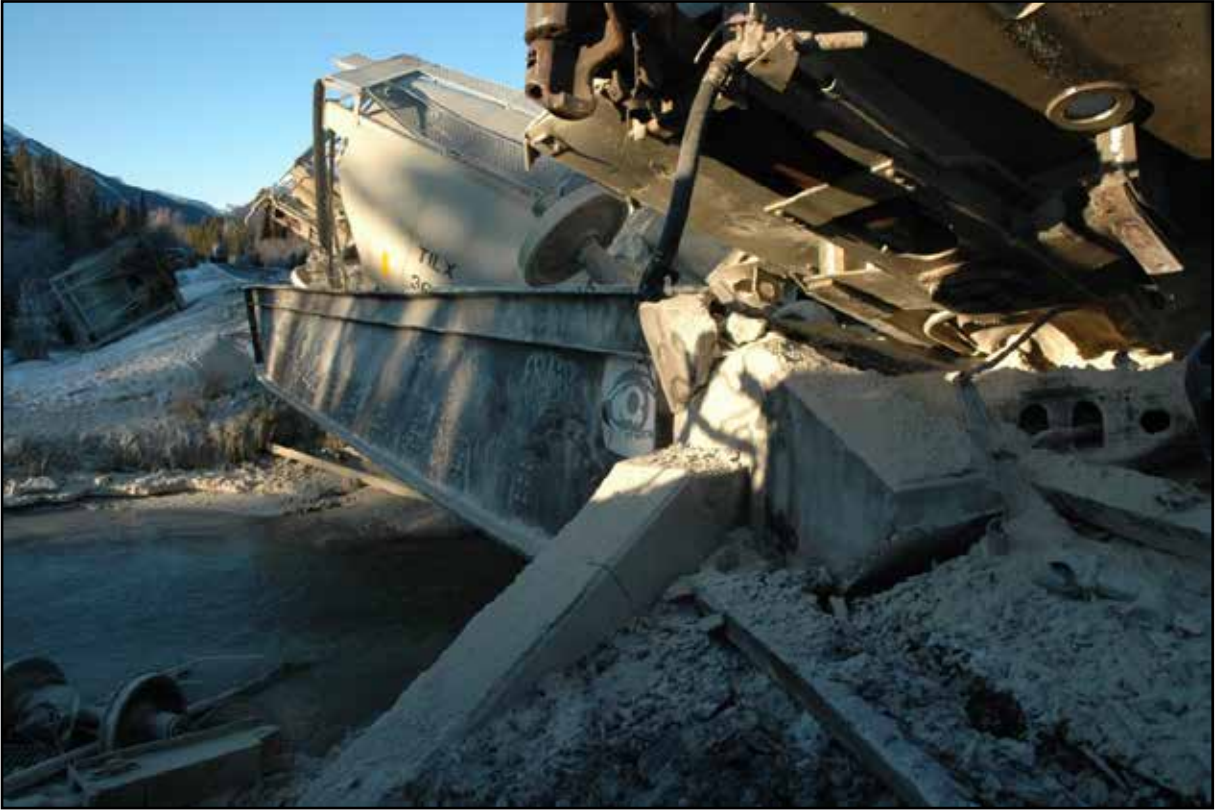
En tout, 15 wagons ont déraillé : 1 wagon-tombereau vide, 9 wagons-trémies couverts chargés de cendres volantes, 1 wagon-trémie couvert chargé de lentilles et 4 wagons-trémies couverts chargés de soja. Le bogie arrière du 39^e wagon, le DME 80060, a été le premier à quitter les rails. Les 40^e et 41^e wagons sont demeurés debout sur la plateforme. Le 42^e wagon s'est immobilisé sur le flanc à l'ouest du pont, du côté sud de la voie. Les wagons 43 à 48 se sont mis en portefeuille en déraillant et se sont immobilisés sur le pont, au-dessus de la poutre nord (photos 2 et 3).

Photo 2. Wagens déraillés sur le pont

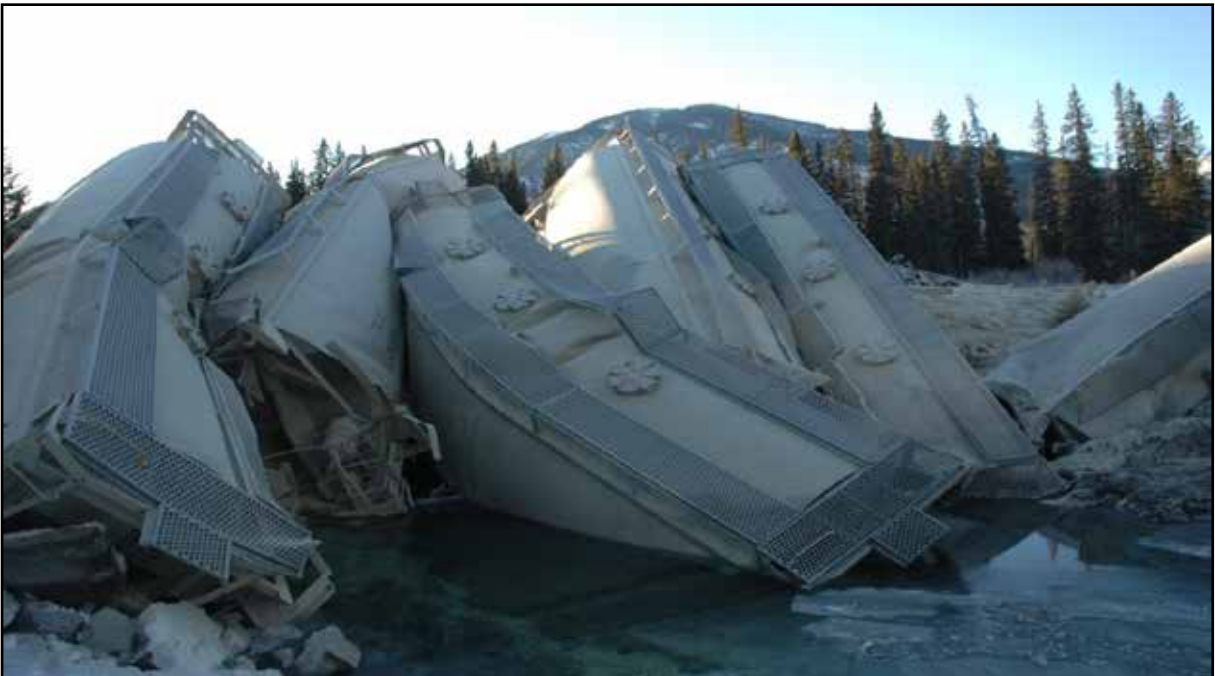
Photo 3. Empilement de wagons déraillés sur le pont

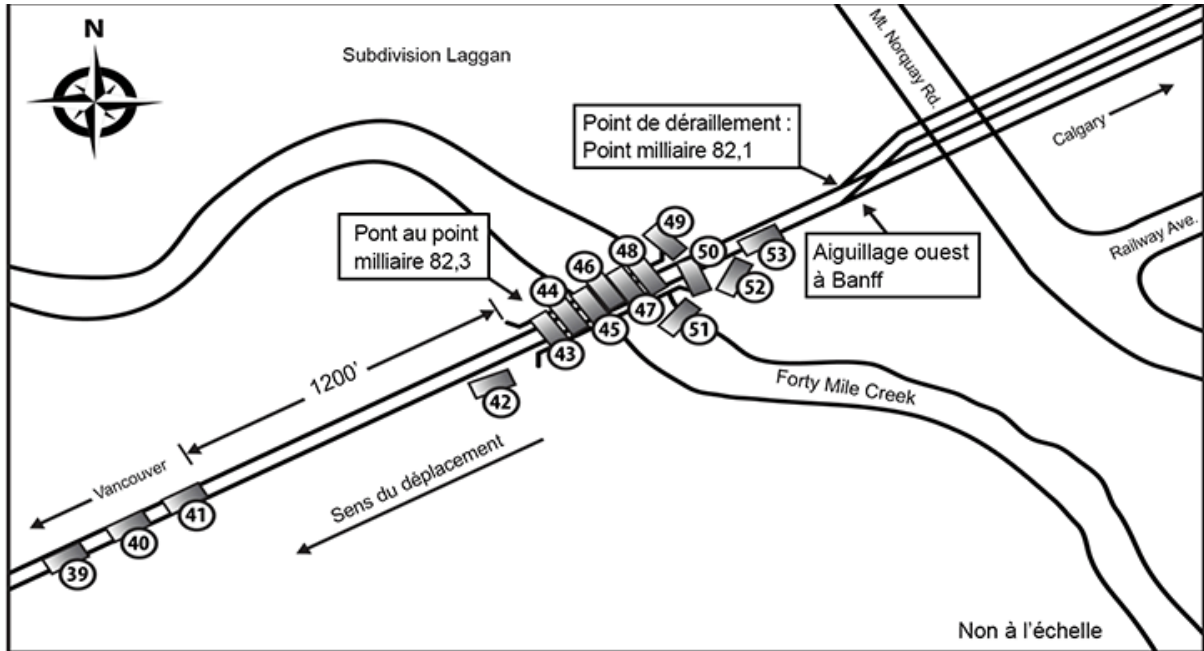
Figure 2. Plan du lieu

Les 51^e et 52^e wagons se sont immobilisés sur le flanc, du côté sud de la voie et à l'est du pont, le 51^e wagon étant partiellement submergé. Le dernier wagon déraillé, le 53^e, est demeuré debout, son bogie avant hors des rails (figure 2).

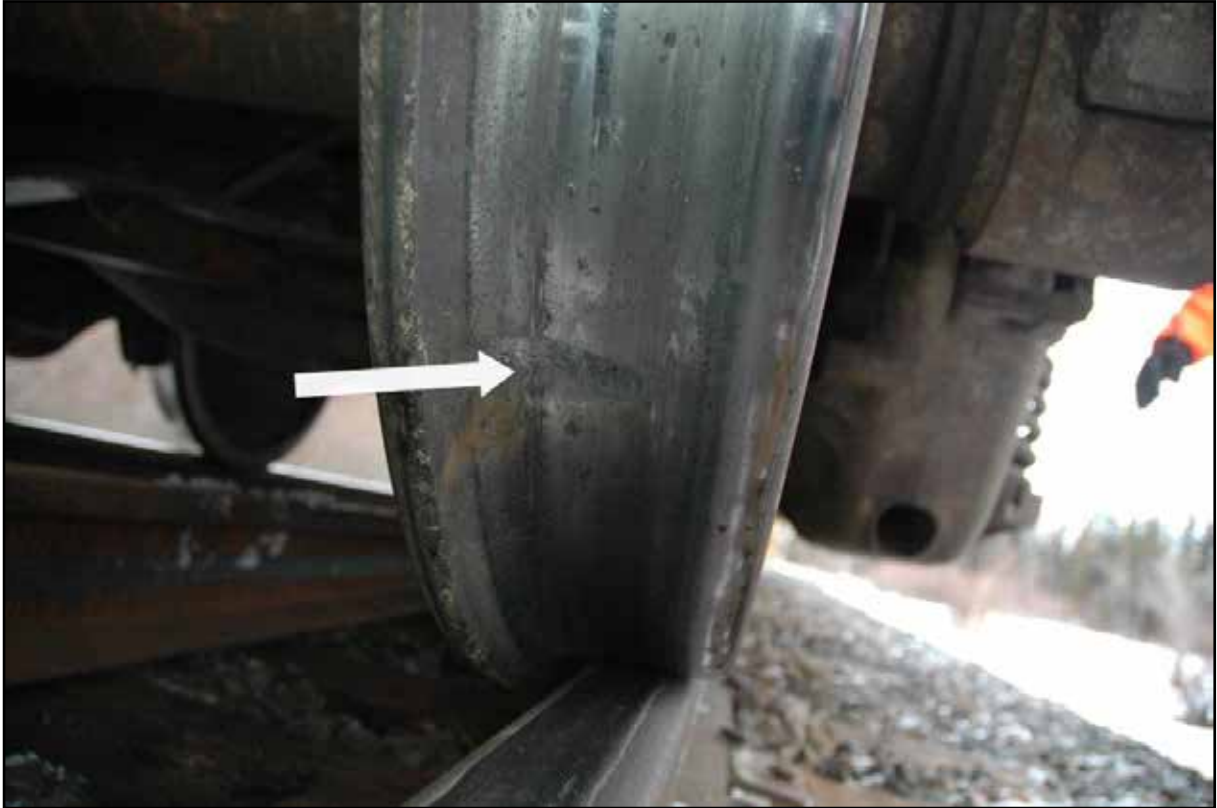
La table de roulement de certaines des roues nord de wagons dans la partie avant du train qui n'avaient pas déraillé portait des marques d'impact telles qu'en produirait un contact avec un rail brisé. Les marques d'impact ont été constatées à partir du wagon 35, et elles devenaient progressivement plus prononcées sur les wagons 36, 37 et 38 (photo 4).

Photo 4. Marque d'impact sur la table de roulement d'une roue du wagon 38

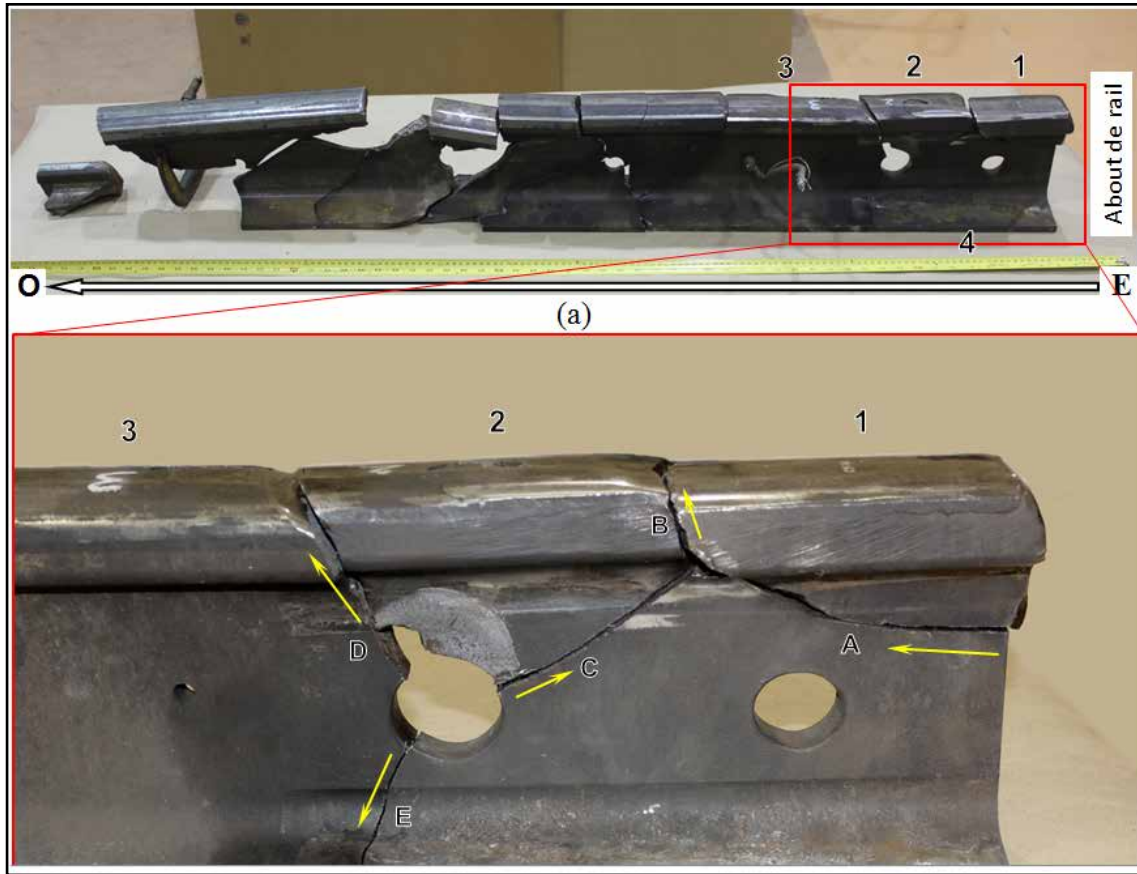
La zone de l'entretoise de talon de l'aiguille comportait 3 fissures (A, B et C dans la photo 6), qui exhibaient des surfaces de rupture polies et aplaties telles que pourraient en causer une action de martèlement exercée entre les surfaces de contact de la fissure. Un tel martèlement se produit au passage des trains quand des fragments demeurent en place pendant un certain temps après l'apparition de la fissure.

Photo 6. Rail brisé de la lame d'aiguille nord. Le train roulait dans une direction est-ouest. (Remarque : La zone du joint de l'entretoise de talon est délimitée par l'encadré rouge et représentée dans la vue agrandie.)

La direction du motif en chevron sur la surface de rupture indique que la fissure C a débuté au 2^e trou de boulonnage. Émanant de ce même trou de boulonnage, 2 autres fissures (D et E dans la photo 6) avaient une apparence fraîche, indication que les fragments de rail se sont détachés peu après l'apparition de ces fissures.

Les surfaces de rupture sur les autres fragments avaient également une apparence fraîche, ce qui indique que ces fragments se sont détachés instantanément. Les 3 fissures (A, B et C) dans la zone du talon sont probablement apparues en premier. Quand les fragments 1 et 2 se sont détachés du rail, certaines roues des wagons qui n'ont pas déraillé ont heurté le rail brisé, d'où les marques d'impact sur leur table de roulement. Peu de temps après, des roues ont commencé à dérailler, amorçant ainsi le déraillement des wagons et provoquant d'autres ruptures du rail au-delà de la zone du joint de l'entretoise de talon (photo 6).

Le train a déraillé quand l'extrémité de la lame d'aiguille nord s'est rompue dans l'éclissage à entretoise de talon. Cet assemblage avait été affaibli par un desserrage du joint qui s'est produit au fil du temps sous l'effet du passage des trains. À cause du mouvement relatif qui s'est ensuivi dans le joint, des fissures se sont formées dans la lame d'aiguille, dans l'entretoise de talon. Les fragments de rail sont demeurés en place pendant un certain temps après l'apparition des premières fissures, et les impacts de roue successifs ont fragmenté davantage le rail. Quand la lame d'aiguille dans l'éclissage à entretoise de talon a finalement cédé sous le train en cause, les fissures se sont propagées le long du talon de la lame d'aiguille, rompant la pièce morceau par morceau.

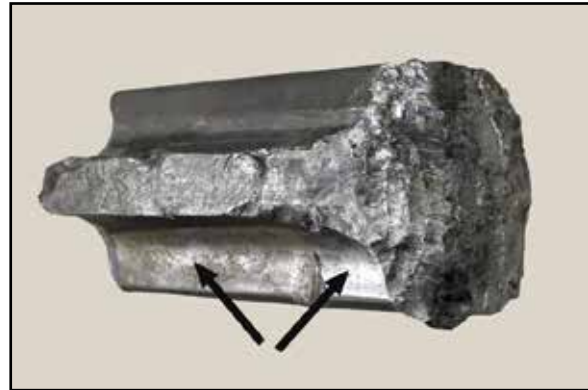
Les portées d'éclissage dans les congés de raccordement sous le champignon affichaient des marques de frottement de métal à métal (brunissage⁷) contre l'éclisse sur le côté intérieur et contre l'entretoise de talon sur le côté extérieur (contre-aiguille) (photo 7). La portée d'éclissage sur le patin du rail sous l'éclisse montrait aussi des marques de frottement (photo 8). Ce frottement résultait du mouvement relatif des éléments de l'éclissage à entretoise de talon, ce qui indique qu'il y avait un certain desserrage du joint.

Photo 7. Marques de brunissage sous le champignon de la lame d'aiguille nord

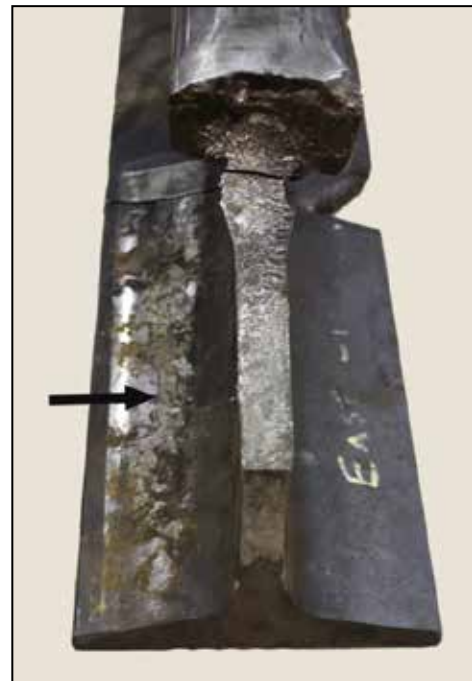
Photo 8. Marques de brunissage sur le patin de la lame d'aiguille nord

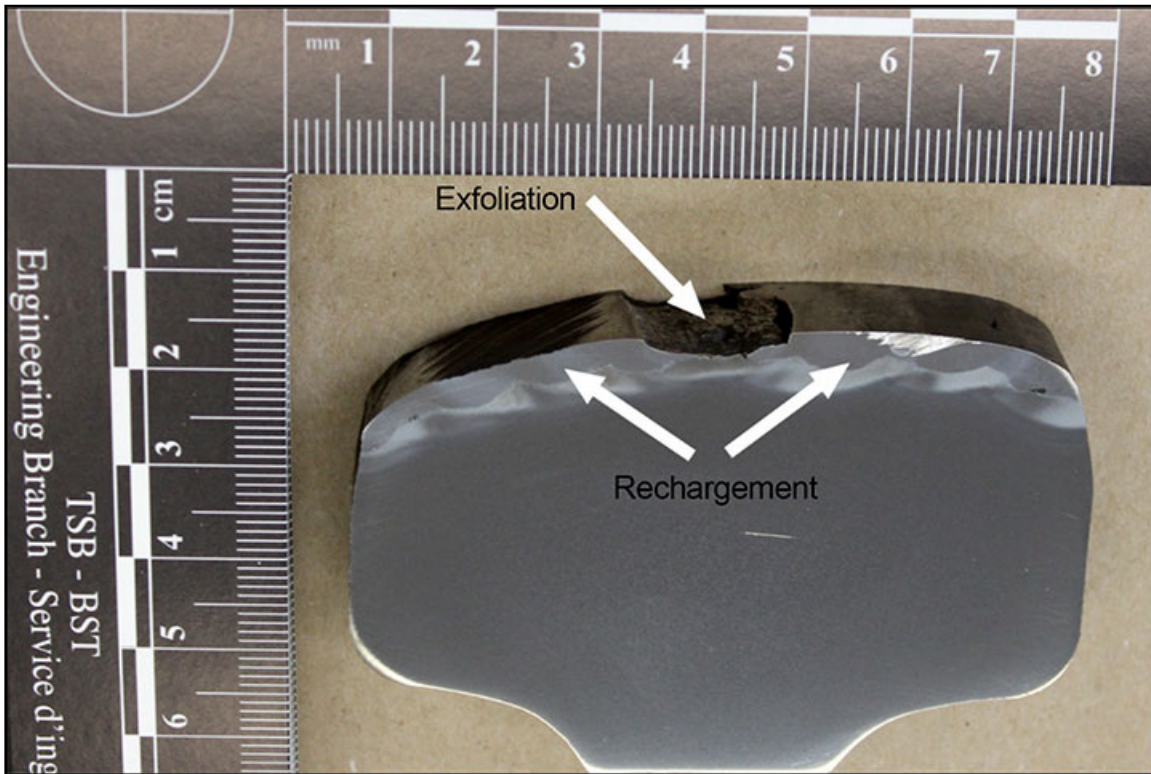
La surface de roulement de la lame d'aiguille avait été rechargée (c.-à-d. réparée par soudage) dans les environs de l'éclissage à entretoise de talon. Des exfoliations et d'autres fissures plus petites⁸ s'étaient formées dans la zone soudée (photo 9).

Photo 9. Rechargement et exfoliation

La surface de roulement de la lame d'aiguille dans la zone du joint de l'entretoise de talon avait été rechargée quelque temps avant la défaillance de la voie, dans le but de soulever le joint. Bien que ce soit une option de réparation acceptable, un affaissement de joint est normalement corrigé par bourrage et soulèvement du joint.
