**RAPPORT D'ENQUÊTE FERROVIAIRE
R14T0294**

FRANCHISSEMENT D'UN SIGNAL D'ARRÊT ABSOLU

**VIA RAIL CANADA INC.
TRAIN DE VOYAGEURS N° 62
POINT MILLIAIRE 278,4, SUBDIVISION KINGSTON
DU CANADIEN NATIONAL
NEWTONVILLE (ONTARIO)
28 OCTOBRE 2014**

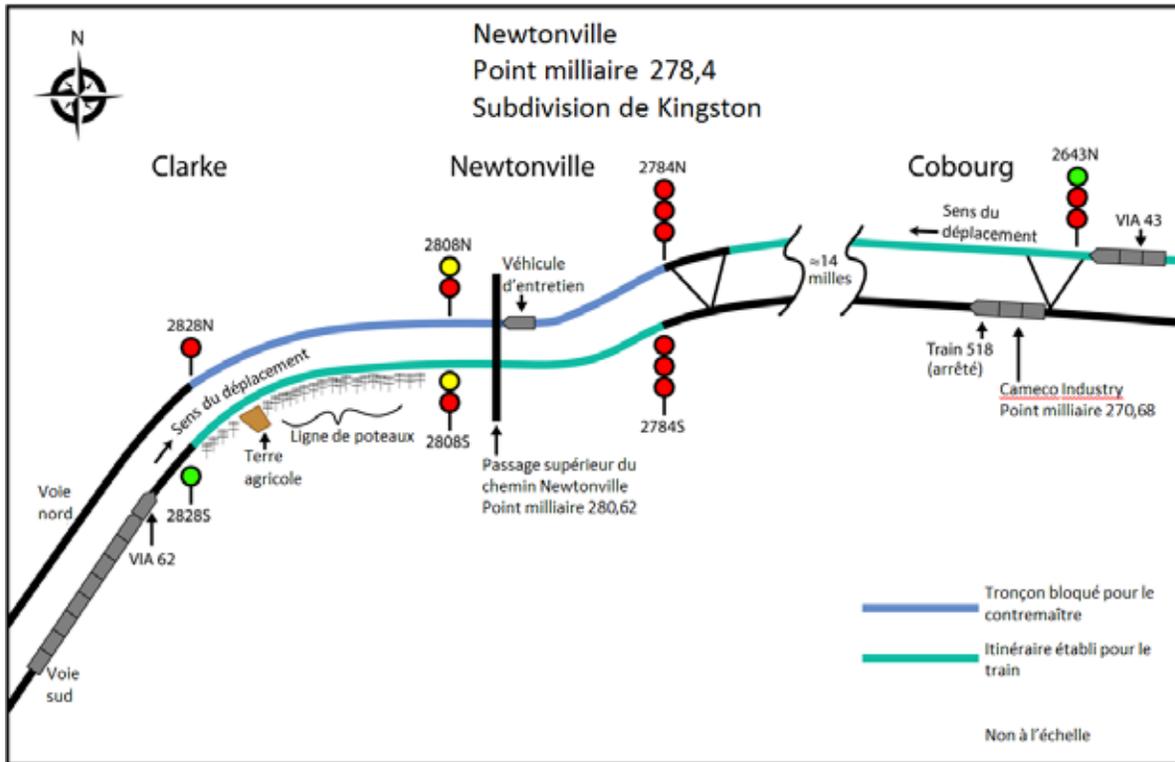
Figure 2. Plan du lieu

Vers 10 h 13, alors que le VIA 62 approchait du signal suivant (2808S), le véhicule rail-route du superviseur de la voie était visible au-delà du signal sur la voie nord, juste à l'est du passage supérieur du chemin Newtonville. L'équipe du VIA 62 a constaté que le signal avancé³ (2808N) de l'emplacement contrôlé à Newtonville pour les trains se dirigeant vers l'est sur la voie nord donnait une indication de vitesse normale à arrêt (feu jaune sur rouge). Peu après, dans les environs du passage à niveau du chemin Bellamy (point milliaire 281,13), l'équipe du VIA 62 a interprété son signal avancé (2808S) pour l'emplacement contrôlé à Newtonville comme un signal de vitesse normale (feu vert sur rouge) (figure 2).

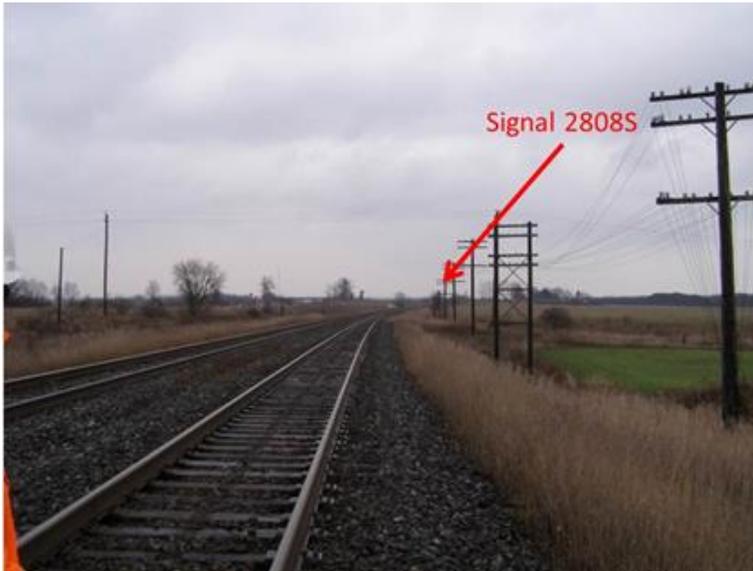
Figure 3. Vue du signal avancé à travers la ligne de poteaux

- Les signaux avancés sur les voies nord et sud pour l'emplacement contrôlé à Newtonville (point milliaire 280,8) deviennent visibles, puis sont obstrués par intermittence au passage d'une ligne de poteaux⁵ désaffectée, située sur le côté sud de la voie sud dans une courbe à droite de 1 degré (figure 3).

- Le signal avancé sur la voie nord devient visible par intermittence à partir d'environ 3000 pieds.
- Le signal avancé sur la voie nord devient clairement visible à partir d'environ 2300 pieds.

- Le signal avancé sur la voie sud devient visible par intermittence à partir d'environ 2900 pieds.
- Le signal avancé sur la voie sud devient clairement visible à partir d'environ 2200 pieds.

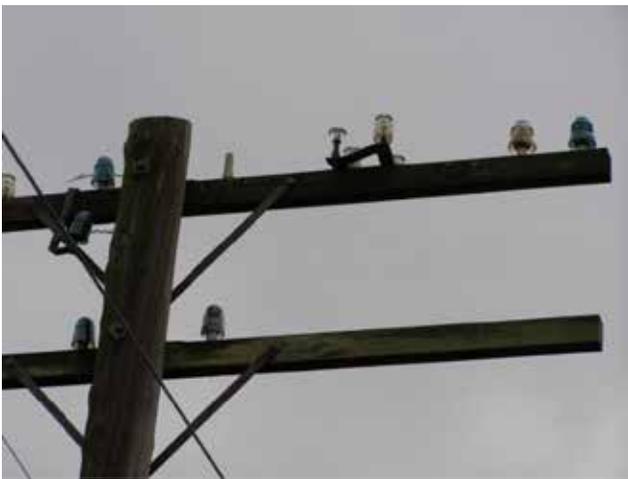
Photo 1. Isolateurs en verre coloré sur la ligne de poteaux

Le Laboratoire du BST a effectué des essais⁸ sur les isolateurs en verre provenant de la ligne de poteaux du lieu de l'événement (photo 1). Quand une lumière blanche était placée derrière un isolateur vert (photo 2), elle semblait être de couleur verte. De même, quand une lumière blanche était placée derrière un isolateur jaune, elle semblait être de couleur jaune.

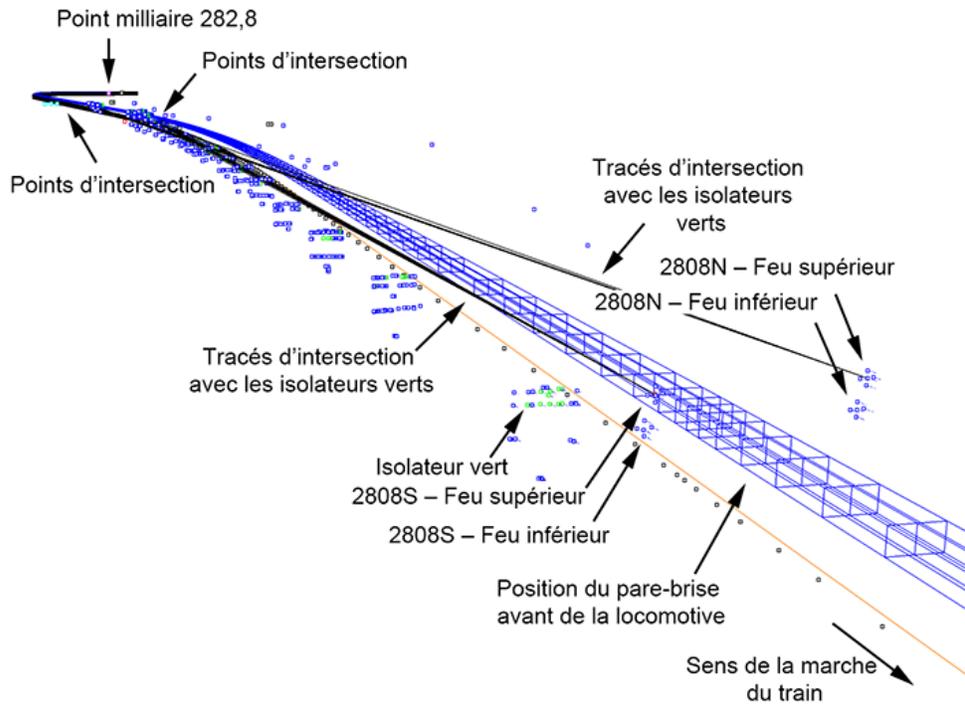
Figure 4. Tracés d'intersection (avec les isolateurs verts) à l'intérieur des lignes de visibilité des 2 signaux avancés (2808N et 2808S)

- Entre le signal 2808S et le point milliaire 281,4 (c.-à-d. l'endroit approximatif où l'indication du signal a été interprétée et annoncée par l'équipe de train), il y avait 116 isolateurs verts sur la ligne de poteaux.
- Pour un train roulant vers l'est qui franchissait la courbe à droite, 17 isolateurs verts se trouvaient dans la ligne de visibilité du signal avancé sur la voie sud (2808S).
- Pour un train roulant vers l'est qui franchissait la courbe à droite, environ 5 isolateurs verts se trouvaient dans la ligne de visibilité du signal avancé sur la voie nord (2808N).
- Les 22 isolateurs verts situés dans les lignes de visibilité des 2 signaux avancés se trouvaient entre les points milliaires 281,1 et 281,4 (figure 4).

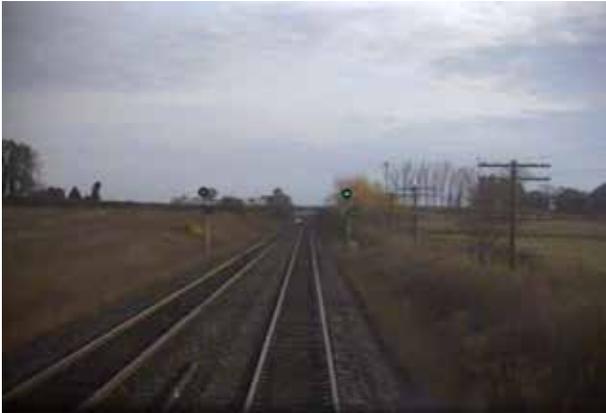
On a examiné l'enregistrement de la caméra vidéo de locomotive orientée vers l'avant. Sur cet enregistrement, un effet de clignotement des signaux produisait des changements intermittents dans la couleur perçue du feu supérieur du signal. En l'occurrence, le feu supérieur semblait tantôt vert, tantôt jaune (photos 3 et 4).

Photo 3. Image prise par la caméra vidéo de la locomotive à 10 h 13 min 21 s (Nota : Le feu supérieur semble vert.)

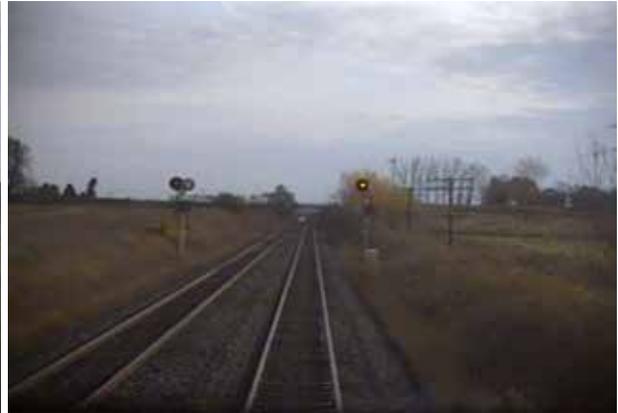
Photo 4. Image prise par la caméra vidéo de la locomotive à 10 h 13 min 22 s (Nota : Le feu supérieur semble jaune.)
