# **RAPPORT D'ENQUÊTE FERROVIAIRE R15M0034**

**DÉRAILLEMENT EN VOIE PRINCIPALE  
CHEMINS DE FER NATIONAUX DU CANADA  
TRAIN DE MARCHANDISES M30511-17  
POINT MILLIAIRE 212,8, SUBDIVISION DE NAPADOGAN  
SAINT-BASILE (NOUVEAU-BRUNSWICK)  
17 AVRIL 2015**

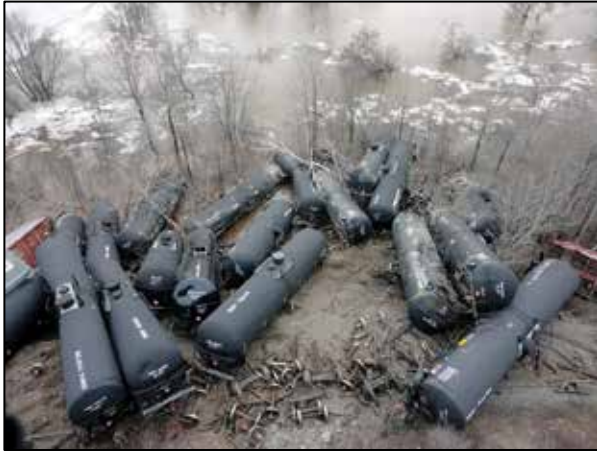
Photo 1. Vue des wagons-citernes de résidus déraillés sur le remblai vers la rivière Saint-Jean (Source : Service d'incendie d'Edmundston)

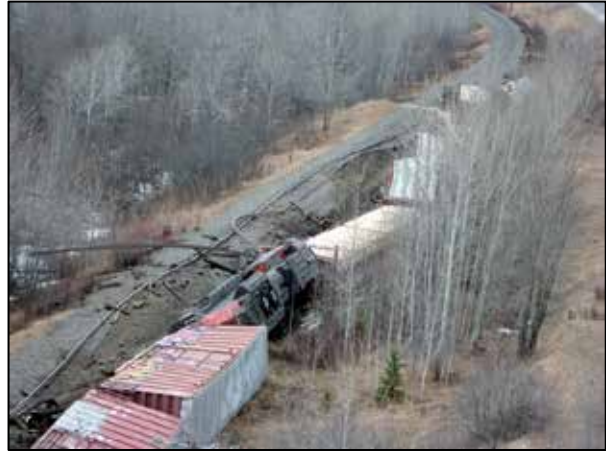
Photo 2. Vue vers l'avant du train montrant le matériel roulant déraillé du côté nord de la voie (Source : Service d'incendie d'Edmundston)

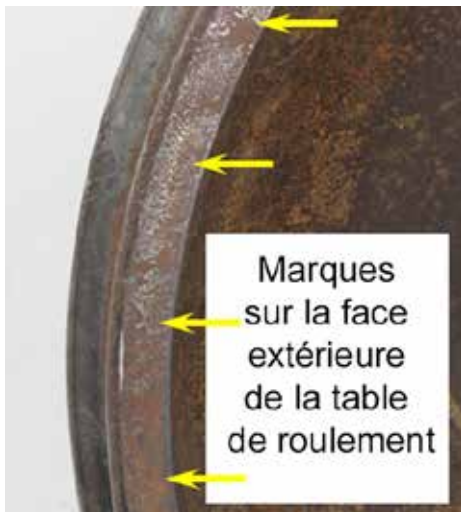
Le 62<sup>e</sup> wagon (DWC 627099) circulait avec le bout A en tête. Le wagon s'est immobilisé séparé des autres wagons. Le bogie arrière s'est retrouvé derrière le wagon du même côté (nord) de la voie. Les composants du bogie s'étaient en grande partie désolidarisés; ses roues, ressorts et autres pièces étaient éparpillés sur les lieux du déraillement. La face extérieure de la table de roulement de la roue R-1 portait des marques (photo 4).

Photo 4. Roue R-1 du 62<sup>e</sup> wagon (DWC 627099)

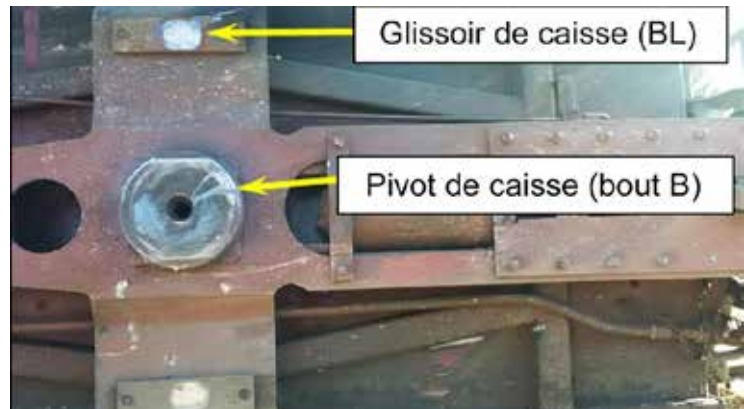
Photo 5. Dessous du 62<sup>e</sup> wagon, bout B, présentant des marques sur le pivot de caisse et des marques irrégulières de contacts en surface sur le glissoir de caisse (bout BL)

Une importante strie marquait le pivot de caisse à l'extrémité arrière du wagon (bout B). Les stries s'étendaient du trou de la cheville ouvrière, vers l'extrémité du wagon, et légèrement vers le sud (photo 5). Des marques irrégulières de contact ont également été observées sur le glissoir de caisse au même bout, du côté gauche (bout BL). Le corps de l'attelage à l'extrémité arrière était rompu à l'horizontale du côté nord de l'ouverture. Aucun signe n'indiquait la présence d'une importante torsion du bras d'attelage à ce bout.

Outre les conditions de la voie, l'enquête a examiné l'état des wagons qui se trouvaient devant la LTR pour déterminer quel rôle, le cas échéant, ils pourraient avoir joué dans le déroulement de l'accident. Les marques irrégulières observées sur les glissoirs de caisse des 2 premiers wagons qui ont déraillé (les 61<sup>e</sup> et 62<sup>e</sup> wagons) laissent penser que le contact entre le bogie et les traverses pivots était inégal. Bien que l'observation de la condition d'un glissoir de caisse ne constitue pas une indication fiable du niveau de contact subi, un contact inégal peut augmenter la rigidité rotationnelle du bogie, contribuant ainsi à des forces latérales supérieures s'exerçant sur la voie.

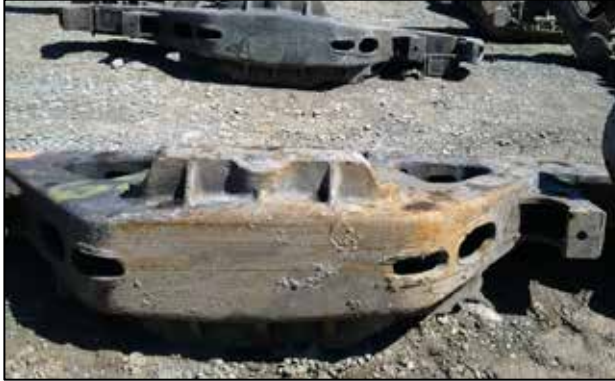
Des éraflures ont été observées sous le longeron de bogie, au bout B du 62<sup>e</sup> wagon (photo 6 et photo 7).

Photo 6. Éraflures sous le longeron d'un bogie du bout B du 62<sup>e</sup> wagon

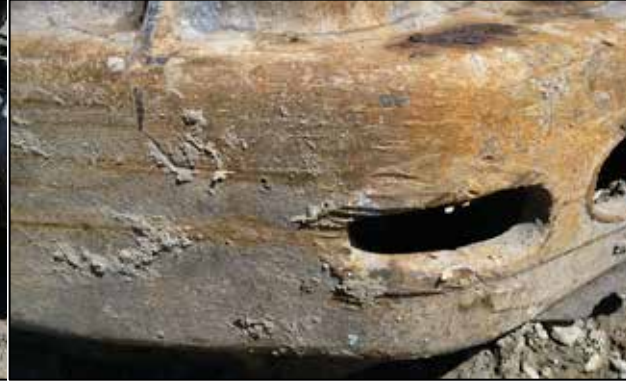
Photo 7. Gros plan du dessous du longeron de bogie du 62<sup>e</sup> wagon

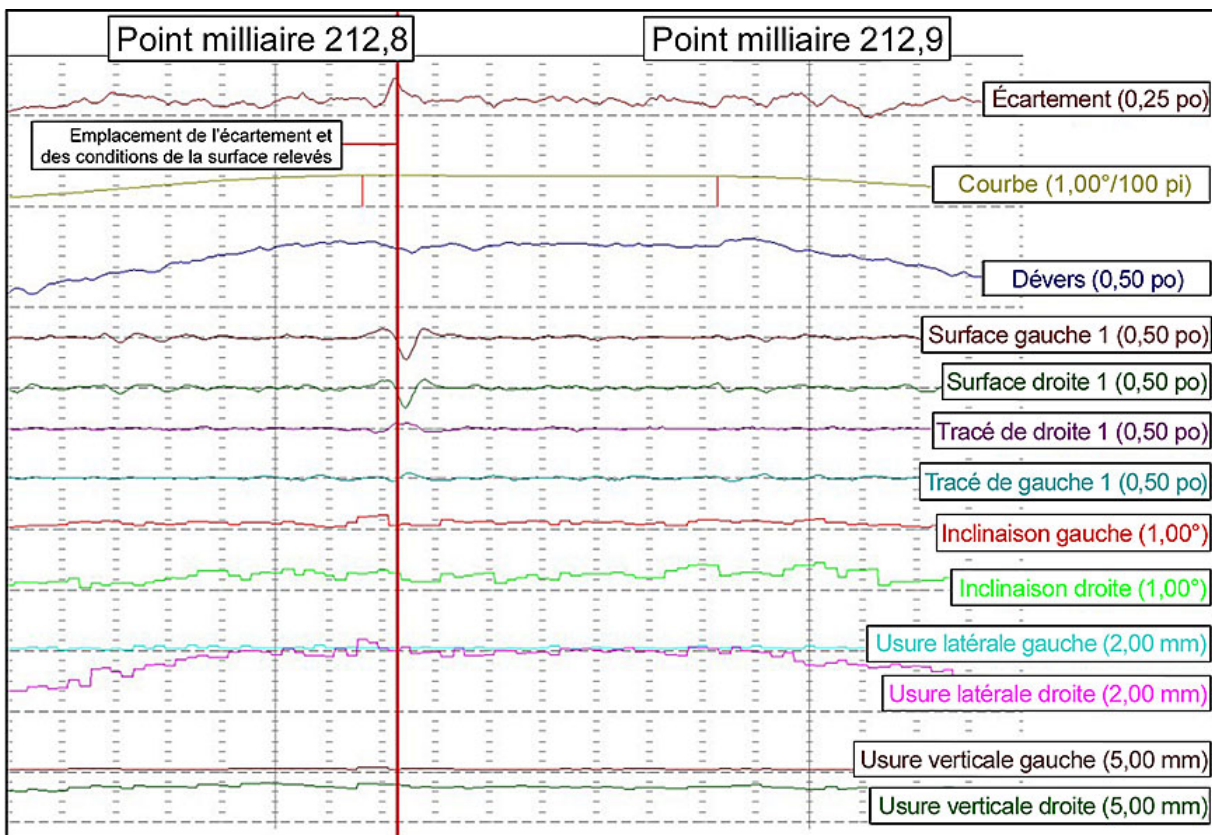
Entre le 7 mai 2014 et le 15 avril 2015, le CN a mené 4 inspections de la géométrie de la voie dans la subdivision de Napadogan, à l'aide d'un de ses engins TEST. Au cours de ces inspections, les mesures étaient basées sur les forces dynamiques générées pendant que l'engin TEST se déplaçait à la vitesse en voie. La figure 3 illustre les données enregistrées entre les points milliaires 212,8 et 212,9 lors de l'inspection du 15 avril 2015.

Figure 3. Mesures de l'engin TEST prises le 15 avril 2015 entre les points milliaires 212,8 et 212,9 (Source : engin TEST des Chemins de fer nationaux du Canada, avec annotations du BST)

Lors de l'inspection du 15 avril, l'engin TEST a détecté plusieurs défauts dans la courbe où s'est produit le déraillement (tableau 5), y compris 1 défaut de surécartement nécessitant une intervention quasi-urgente<sup>5</sup> et 2 défauts de surface nécessitant une intervention prioritaire au point milliaire 212,82.

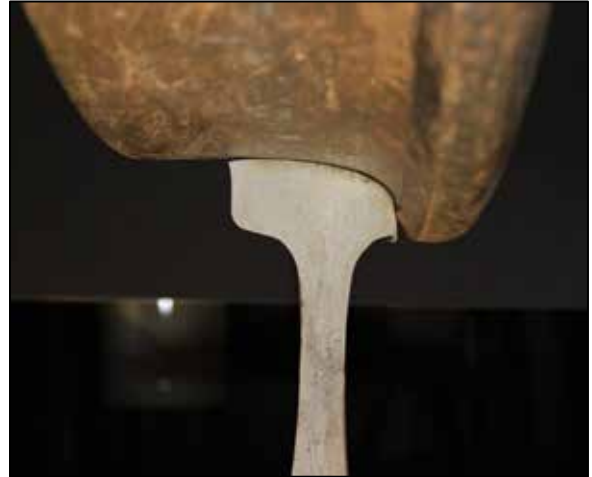
Dans des conditions normales, la surface de contact roue-rail se trouve au congé de roulement intérieur du champignon du rail. Quand la charge de roue se déplace vers le côté extérieur,  $b$  diminue et le rapport  $b/h$  diminue. Le rapport  $b/h$  peut varier de plus de 0,6 pour un contact sur le côté intérieur, à environ 0,2 quand la surface de contact passe sur le bord extérieur du patin de rail (côté extérieur), comme indiqué pour la roue L-1 du 62<sup>e</sup> wagon (photo 8).

Photo 8. Profil réel de la roue L-1 du 62e wagon comparé au contour du rail haut (sud). Remarque : La surface de contact roue-rail s'est déplacée vers le côté extérieur du rail.

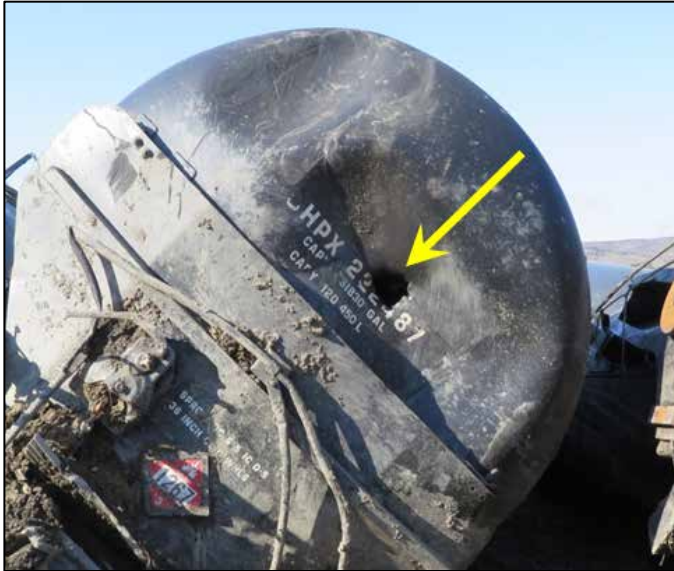
La plupart des wagens-citernes qui ont déraillé ont été soumis à des forces importantes lors du déraillement, puis quand ils ont dévalé le remblai. De nombreuses bosselures et autres déformations attribuables à ces impacts ont été observées dans les coques et les têtes des citernes. La partie non protégée de la tête d'un des wagens-citernes à demi-bouclier protecteur a été perforée (photo 9). Il n'y a eu aucune fuite, car les wagens qui ont déraillé n'étaient pas chargés<sup>13</sup>.

Photo 9. Perforation dans la partie supérieure non protégée de la tête

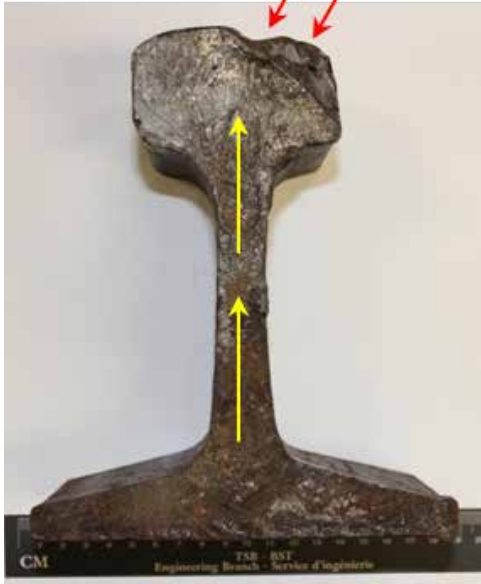
- Les ruptures des morceaux de rail correspondaient à une rupture soudaine par contraintes excessives.
- La surface de rupture du morceau de rail numéro 9 (photo 10) démontre qu'il s'était rompu à une soudure en bout par étincelage. Le morceau de rail présentait un dépôt de corrosion plus foncé et un bord arrondi au niveau du patin (photo 11), ce qui laisse supposer qu'il était partiellement fissuré depuis un certain temps.

- L'orientation des chevrons et des crêtes sur la rupture du morceau de rail numéro 9 indique que la fissure avait pris naissance au niveau du patin de rail, puis qu'elle s'était propagée vers le haut dans l'âme et dans le champignon.
- Le rail Sydney présentait une usure verticale et latérale importante (figure 8).

Photo 10. Surface de rupture sur le morceau de rail numéro 9 montrant le sens de propagation de la fissure (en jaune) et les marques d'impact sur le champignon (en rouge)

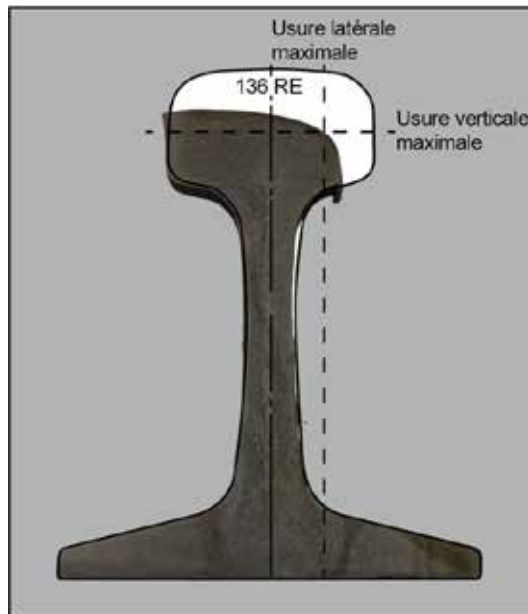
Figure 8. Comparaison du profil réel du rail sud avec son profil original, démontrant l'étendue de l'usure verticale et latérale

Le rail haut dans la courbe où s'est produit le déraillement présentait une importante usure latérale. Cette usure aurait entraîné une interface roue-rail avec plusieurs points de contact. Le déplacement du contact roue-rail vers le côté extérieur du rail a diminué la stabilité latérale du rail haut. Les conditions de géométrie de la voie ont également contribué à exacerber l'instabilité du rail. La vitesse d'équilibre pour la courbe était de 38 mi/h, et d'aussi peu que 35 mi/h à la hauteur du PDD. Cependant, la vitesse en voie autorisée dans cette courbe était de 50 mi/h. La légère insuffisance du dévers de la courbe a augmenté la force latérale sur le rail haut des trains circulant à la vitesse autorisée.

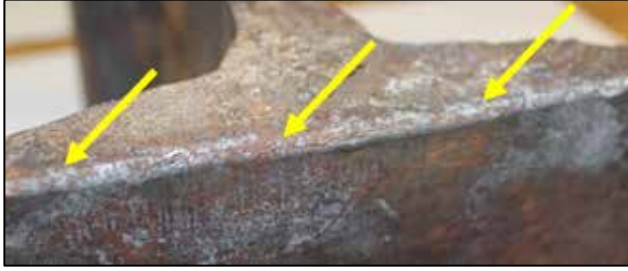
Photo 11. Bord arrondi au niveau du patin du morceau de rail numéro 9 (flèches)

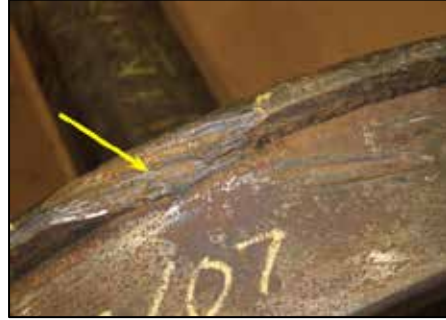
- les écailles observées sur l'essieu monté du wagon qui n'a pas déraillé (CRLE 19431) respectaient les limites admissibles de l'AAR;
- des dommages attribuables à l'impact observés sur les essieux montés des wagons qui ont déraillé (DWC 627099, voir photo 12, et AOK 27626) semblaient récents. Ces dommages sont probablement survenus lors du déraillement.

Photo 12. Vue des dommages mécaniques sur la roue du wagon DWC 627099
