RAPPORT D'ENQUÊTE FERROVIAIRE R16C0065

Collision et déraillement de trains sur voie non principale

Chemin de fer Canadien Pacifique
Trains de marchandise 303-646 et 113-31
Point milliaire 171,7, subdivision de Brooks
Calgary (Alberta)
03 septembre 2016

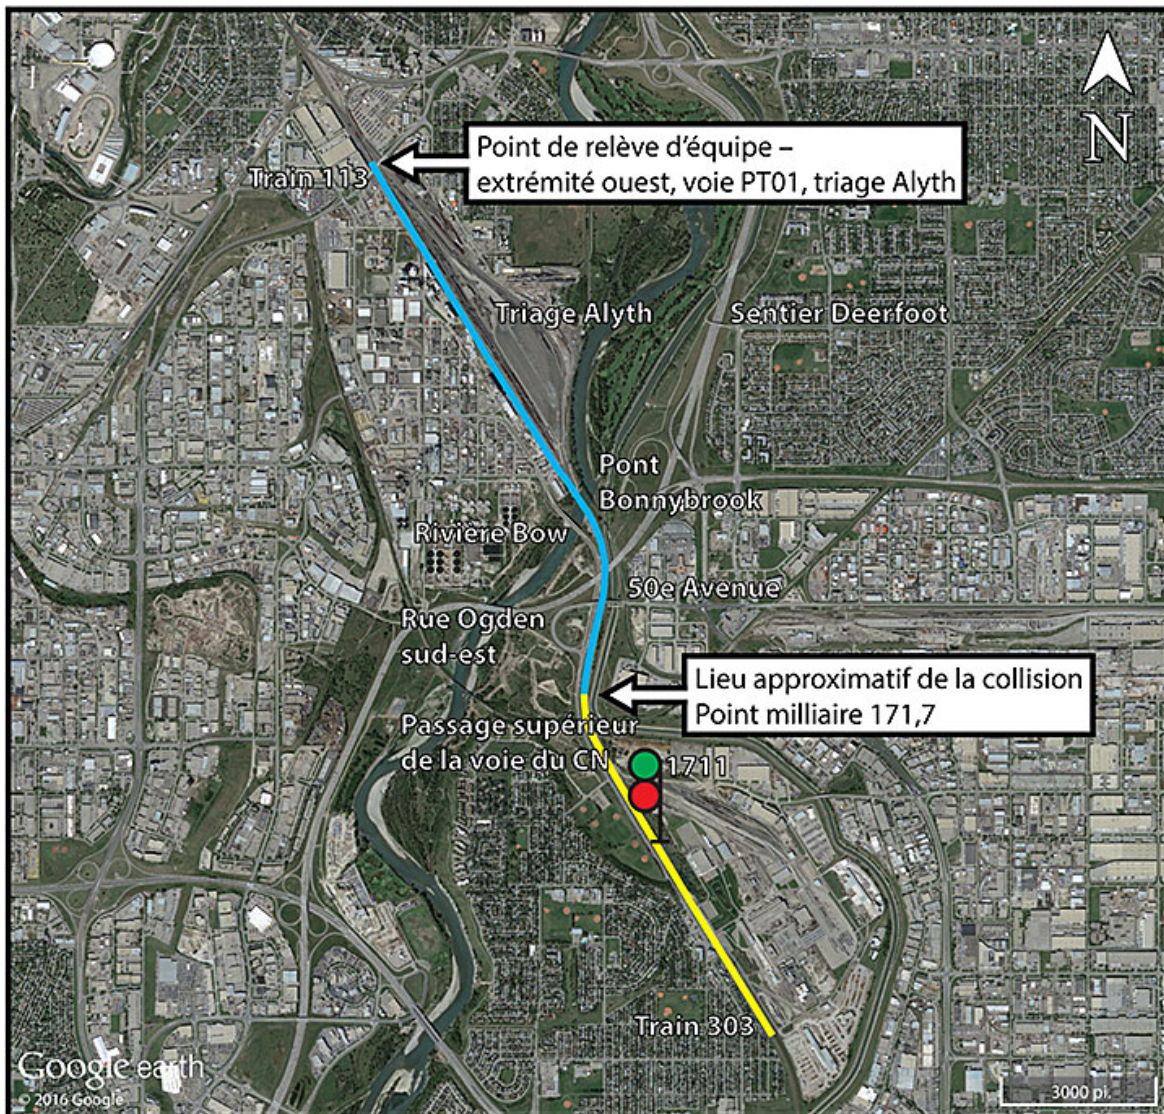
Figure 2. Lieu de la collision (source : Google Earth, avec annotations du BST)

À 9 h 18 min 25 s, alors que le train 303 roulait à environ 22 mi/h, sa locomotive de tête a percuté le wagon de queue du train 113 au point milliaire 171,7 (figure 2).

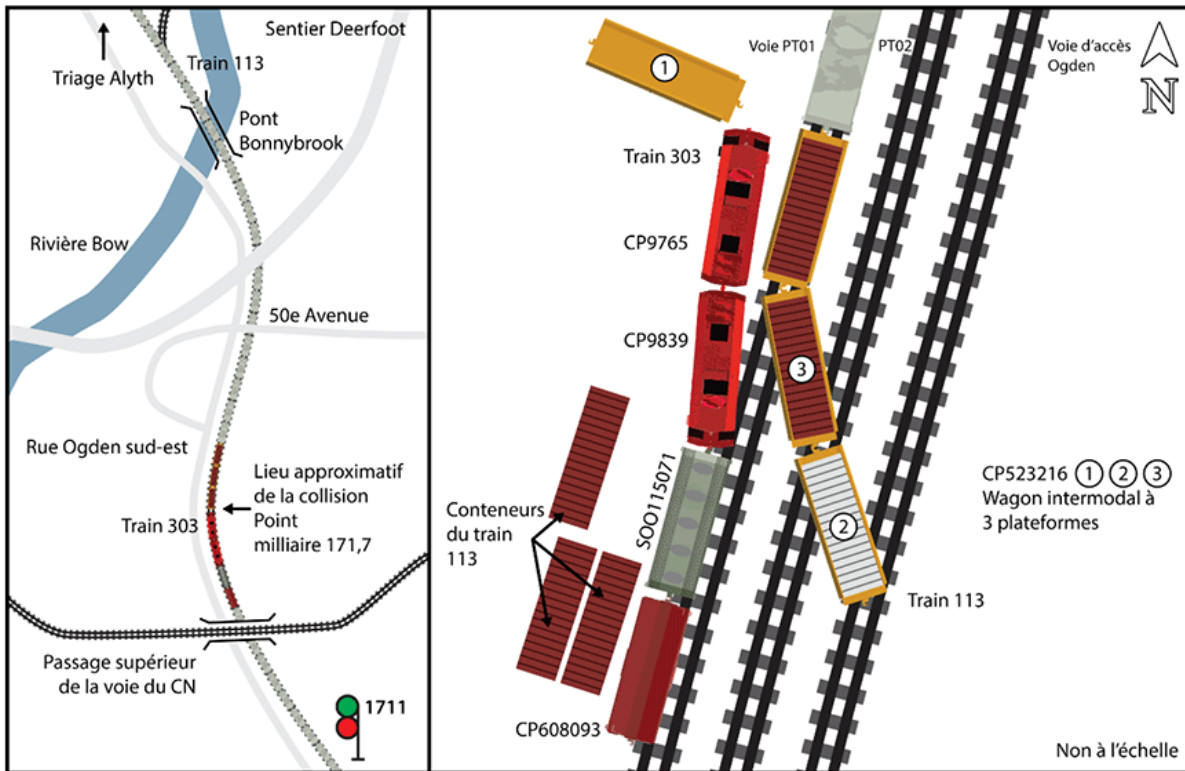
Figure 3. Position des locomotives et du matériel après la collision

Les 2 locomotives de tête du train 303 (CP 9765 et CP 9839) ont déraillé au sud⁵ de la voie PT01 (figure 3). Toutes les roues des deux locomotives ont quitté la voie; les deux locomotives sont demeurées à la verticale. Les 2 premiers wagons-trémies couverts derrière les locomotives (SOO 115071 et CP 608093, tous deux chargés de produits alimentaires) ont déraillé à la verticale. Le distributeur et les réservoirs du circuit de freins à air ainsi que l'attelage, l'appareil de traction, les appareils de sécurité et les trémies du wagon-trémie couvert SOO 115071 ont été endommagés. Le roulement à rouleaux du wagon-trémie couvert CP 608093 a été endommagé.

Toutes les roues du dernier wagon du train 113 (CP 523216, un wagon porte-conteneurs à 3 plateformes chargé) ont déraillé. Deux plateformes du wagon CP 523216 qui ont déraillé gisaient au nord, et une plateforme déraillée gisait au sud (figure 4 et figure 5). La longrine centrale de ce wagon a été endommagée.
