RAPPORT D'ENQUÊTE FERROVIAIRE R16T0162

Collision et déraillement en voie principale

Chemin de fer Canadien Pacifique

Point milliaire 3,3, subdivision de North Toronto

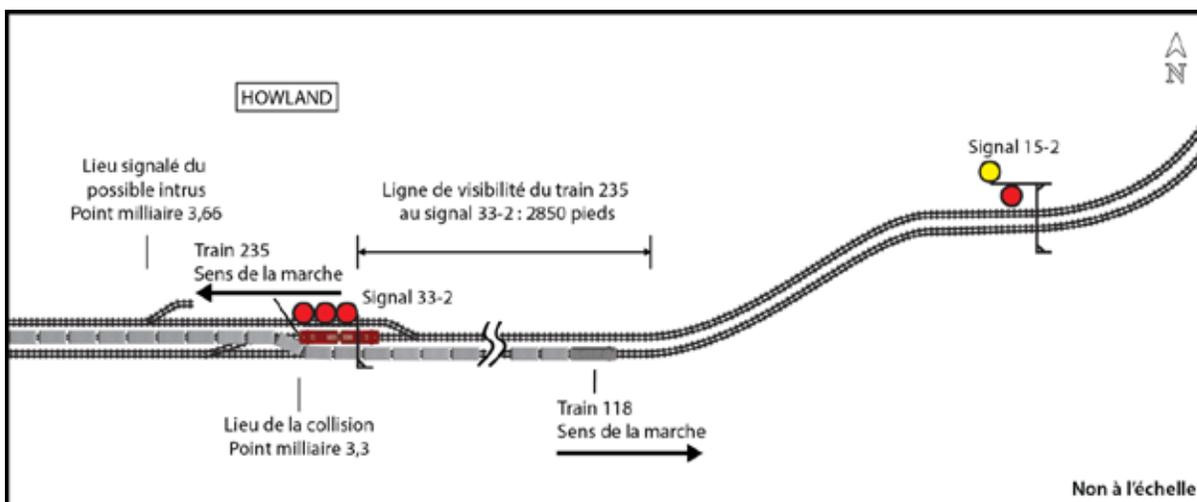
Figure 2. Plan du lieu

Après avoir dépassé la tête du train 118 et alors que le train roulait à 46 mi/h, le ML du train 235 a remis les phares avant à leur pleine intensité. Peu de temps après, tandis que l'équipe du train 235 observait le côté du train 118 à la recherche d'un possible intrus, le ML a remarqué le signal 33-2, en avant, qui présentait une indication d'arrêt absolu. Le ML a mis immédiatement le train en mode de freinage d'urgence. L'équipe du train 235 a alors constaté que le train 118 s'était engagé sur la liaison au point milliaire 3,3 avec sa queue encore sur la voie nord. À 5 h 16, la locomotive de tête du train 235 a percuté les 4 wagons en queue du train 118 (soit 10 plateformes) à partir du point d'obstruction de l'aiguillage de liaison (figure 2).

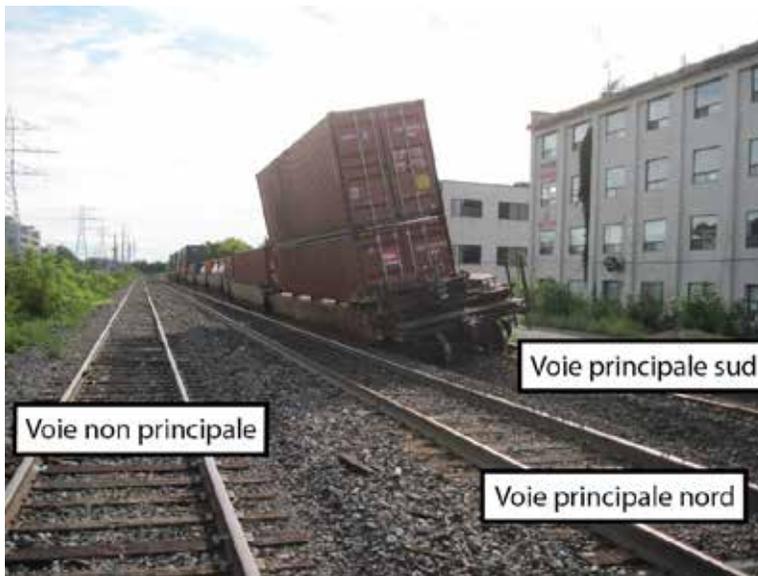
Figure 3. Vue vers l'est des wagons déraillés du train 118

Dix plateformes des 4 wagons en queue du train 118 ont été endommagées. Chaque plateforme présentait des éraflures sur son côté gauche. De plus, certaines échelles et certains bogies des plateformes ont subi des dommages.

Les wagons sont demeurés attelés et se sont immobilisés sur la voie sud. Quatre des plateformes avaient déraillé en position non renversée, mais penchée, chevauchant le rail nord (figure 3). Une plateforme du premier des 4 wagons, le DTTX 788542, a quitté les rails. Il en a été de même pour 3 des plateformes du dernier wagon, le DTTX 743830.
