RAPPORT D'ENQUÊTE SUR LA SÉCURITÉ DU TRANSPORT FERROVIAIRE R18M0037

MORT D'UN EMPLOYÉ

Compagnie des chemins de fer nationaux du Canada

Point milliaire 1,03, subdivision de Pelletier

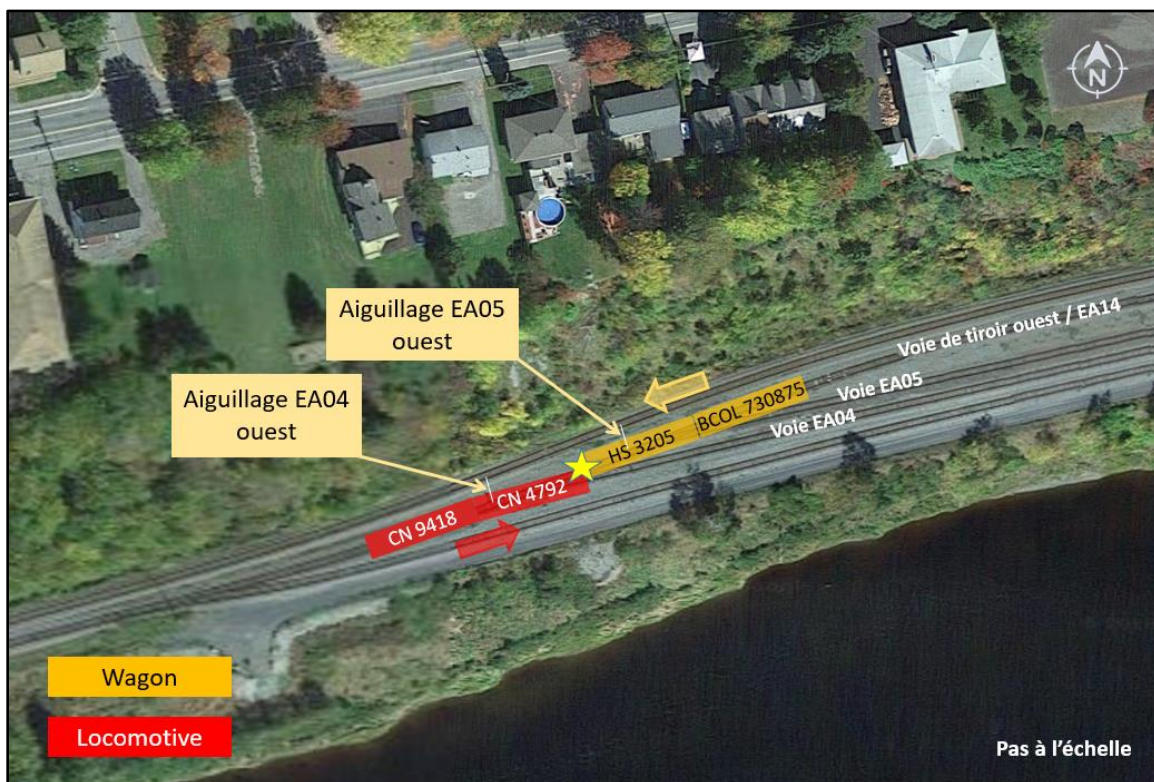
La rame de 2 wagons à la dérive avait toutefois franchi le point d'obstruction de l'aiguillage EA04 après avoir parcouru une distance approximative de 100 pieds. Environ 3 secondes plus tard, le wagon HS 3205 est entré en collision avec la locomotive de queue CN 4792 (figure 3). Le stagiaire, qui était sur la première marche du marchepied nord-est de la locomotive CN 4792, a été coincé entre la locomotive et le wagon HS 3205. Il a subi des blessures mortelles.

Figure 3. Position du matériel roulant après l'accident (Source : Google Maps, avec annotations du BST)

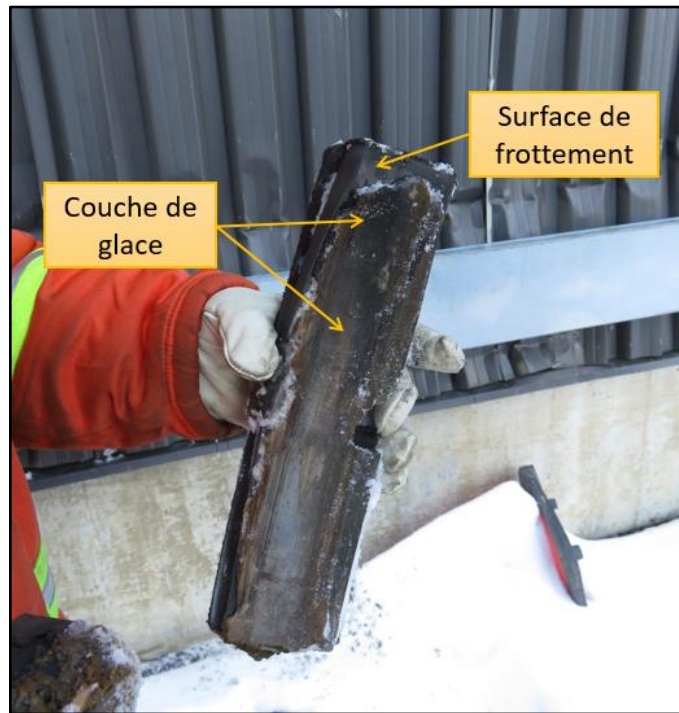
L'inspection visuelle des semelles de frein du wagon HS 3205 a révélé que certaines semelles étaient usées de façon inégale entre les plaquettes supérieures et inférieures du matériau de frottement. De plus, une couche de glace d'une épaisseur moyenne d'environ 4 mm recouvrait 7 des 8 semelles (figure 7).

Figure 7. Couche de glace sur une semelle de frein du wagon HS 3205 (Source : BST)

L'inspection visuelle des semelles de frein du wagon HS 3205 a révélé que certaines semelles étaient usées de façon inégale. De plus, une couche de glace d'une épaisseur moyenne d'environ 4 mm recouvrait 7 des 8 semelles. Une couche de glace d'une telle épaisseur peut être difficile à enlever lors du conditionnement des freins sur une courte période d'exploitation à basse vitesse.
