Rapport d'enquête sur la sécurité du transport ferroviaire R19C0088

DÉRAILLEMENT DE TRAIN EN VOIE PRINCIPALE

Chemin de fer Canadien Pacifique
Train de marchandises 118-01
Point milliaire 126,4, subdivision de Maple Creek
Irvine (Alberta)
2 août 2019

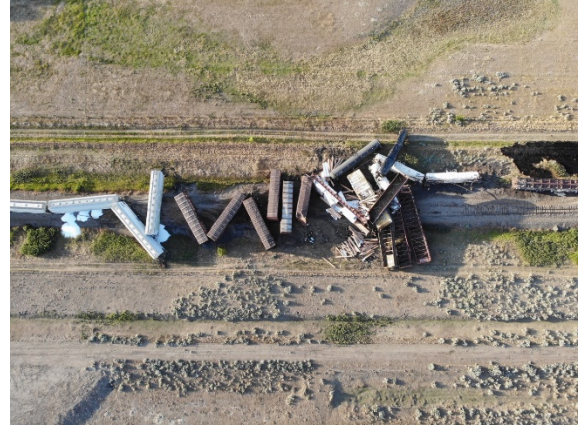
Figure 2. Photo du lieu du déraillement prise par un drone (Source : Chemin de fer Canadien Pacifique)

étaient sur leur côté et déversaient du styrène monomère à un faible débit. Le wagon-citerne GATX50642 était gravement endommagé (il comportait entre autres des fractures dans le réservoir), et contenait des résidus de méthanol. Malgré les dommages, il n'y a eu aucune fuite de produit de ce wagon-citerne.

De plus, un petit feu d'herbe a été signalé près de l'emprise du chemin de fer. Les wagons avaient déraillé des 2 côtés de l'emprise en accordéon (figure 2).

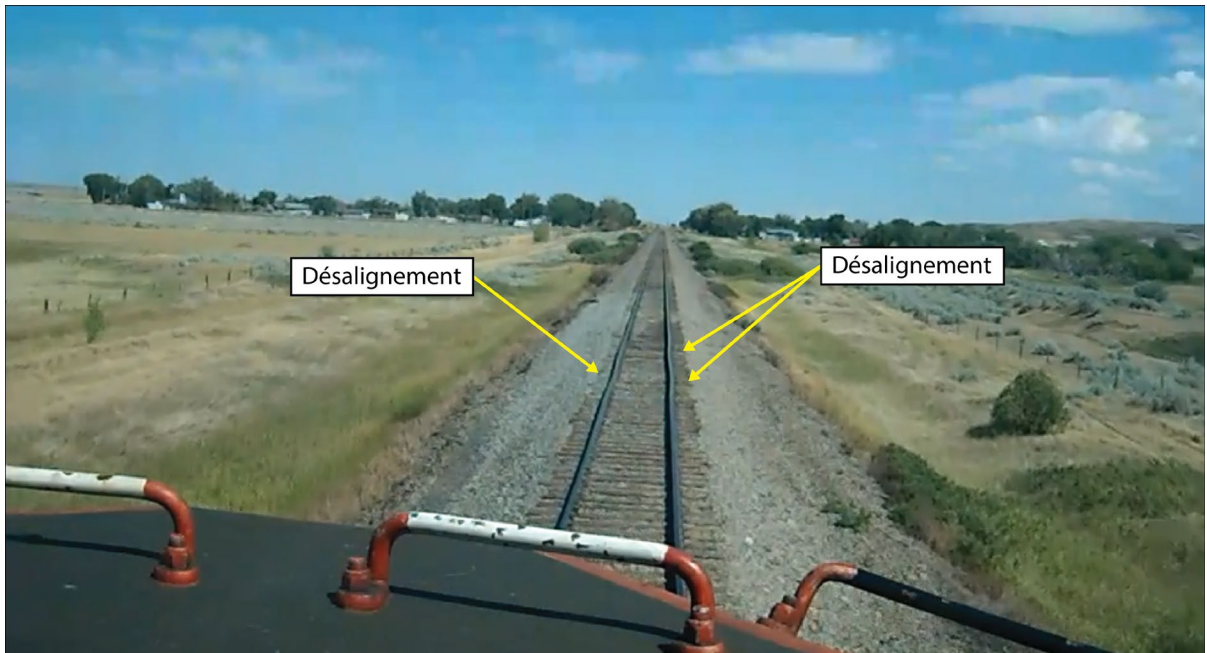
Figure 3. Capture d'écran de la caméra orientée vers l'avant montrant le désalignement (Source : Chemin de fer Canadien Pacifique, avec annotations du BST)

La locomotive de tête était dotée d'une caméra vidéo orientée vers l'avant. Dans les environs du déraillement, la caméra de la locomotive montrait un petit désalignement et du ballast fraîchement jeté le long de la voie nord.

Les défauts urgents relatifs à la géométrie des voies détectés durant l'inspection du 24 juillet 2019 indiquaient que la plateforme sous la voie nord s'était affaissée. Ces défauts n'étaient pas liés à l'état de rail en compression antérieur dans la zone générale qui avait été détecté et corrigé en avril 2019. La compagnie de chemin de fer a stabilisé la voie par nivellement le 25 juillet 2019 et a appliqué une LTV. De plus, la voie a été inspectée conformément aux lignes directrices du CP ainsi qu'au RSV.

Malgré les travaux de réparation et les inspections, la plateforme de la voie est demeurée instable et la voie était par conséquent plus susceptible de subir les effets de forces longitudinales accrues produites par les températures ambiantes élevées.
