Rapport d'enquête sur la sécurité du transport ferroviaire R19C0094

DÉRAILLEMENT EN VOIE PRINCIPALE ET DÉVERSEMENT DE MARCHANDISES DANGEREUSES

Chemin de fer Canadien Pacifique
Train de marchandises 469-01
Point milliaire 17,88 de la subdivision d'Aldersyde
Barons (Alberta)
2 septembre 2019

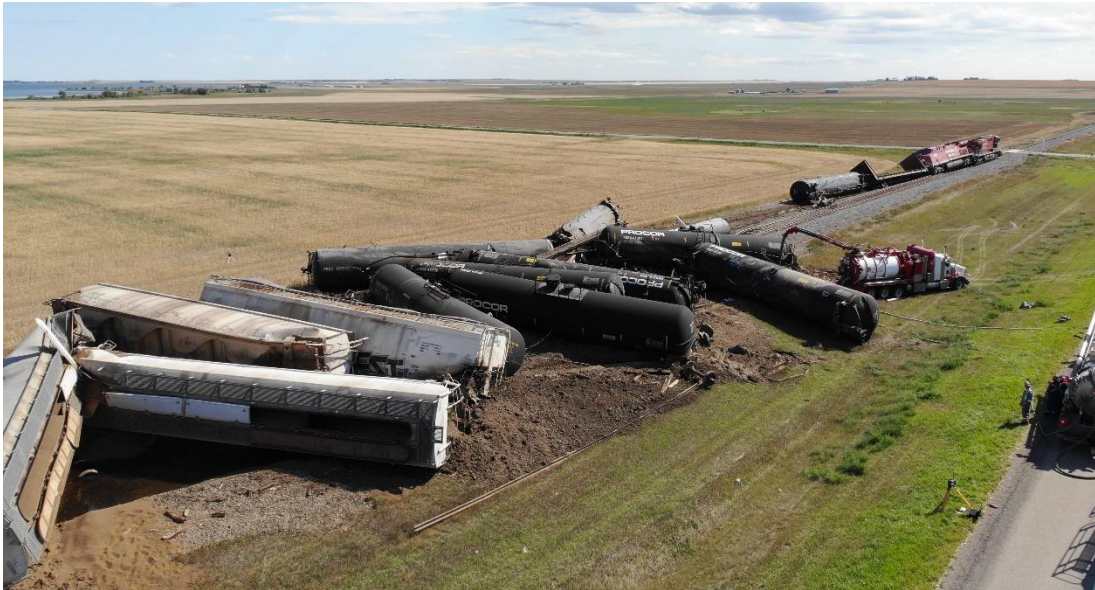
Figure 2. Vue aérienne vers le sud-est montrant le matériel roulant déraillé
(Source : Chemin de fer Canadien Pacifique)

Le point de déraillement se trouvait au point milliaire 17,88 de la subdivision d'Aldersyde, sur une section de voie en alignement située à environ 500 pieds au nord du passage à niveau pour le chemin de canton 120 (point milliaire 17,79). Quelque 600 pieds de voie ont été endommagés ou détruits. La locomotive de tête (CP 8744), qui n'a pas déraillé, s'est immobilisée à environ 25 pieds au nord du passage à niveau. La 2^e locomotive (CP 8048) est demeurée attelée à la 1^{re}, mais toutes les roues du bogie arrière avaient déraillé, faisant que la caisse de la locomotive penchait vers le côté est de la voie. Les 2 premiers wagons qui ont déraillé, un wagon plat à parois de bout vide et un wagon-citerne chargé, étaient restés attelés à la 2^e locomotive et penchaient vers l'est. Le reste des 21 wagons qui ont déraillé se sont renversés sur le côté et se sont mis en portefeuille. Ils sont restés dans une zone relativement petite. De ces 21 wagons, 11 étaient des wagons-citernes chargés, dont 10 contenaient des marchandises dangereuses (tableau 1). Les 75 autres wagons du train et la locomotive télécommandée de queue n'ont pas déraillé.

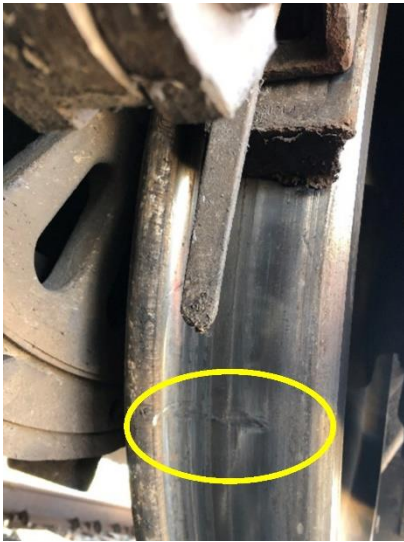
L'inspection visuelle des surfaces de roulement des roues sur la locomotive de tête, qui n'a pas déraillé, a révélé des marques d'éraflure sur les roues L4, L5 et L6 qui roulaient le long du rail est (figures 3 et 4). Ces marques pourraient s'expliquer par un contact entre la surface de la table de roulement des roues et une surface de rail fissurée sur le rail est.

Figure 3. Éraflures sur la table de roulement de la roue L5 de la locomotive de tête (Source : BST)

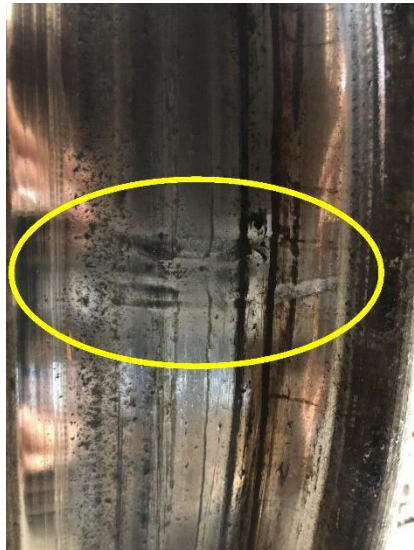
Figure 4. Éraflures sur la table de roulement de la roue L6 de la locomotive de tête (Source : BST)

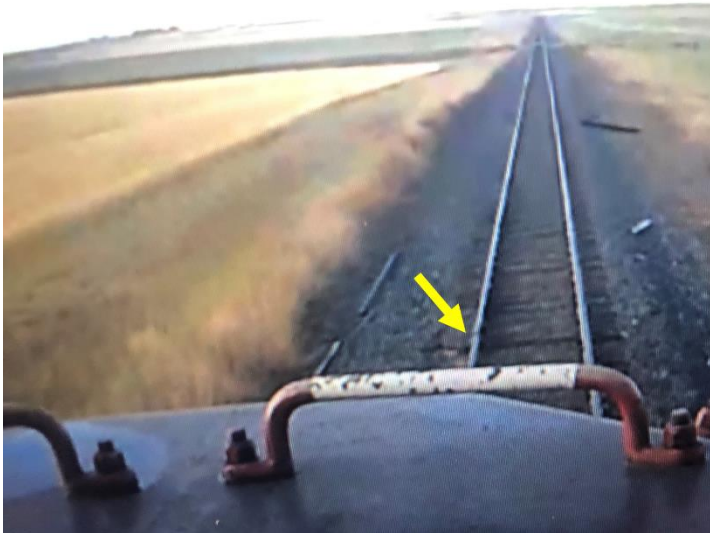
La locomotive de tête était équipée d'une caméra orientée vers l'avant et d'un enregistreur vidéo. Un examen des données vidéo, après le déraillement, a révélé une fracture dans le rail est (figure 5).

Figure 5. Vue avant montrant la rupture du rail
 Remarque : les bouts de rail sur la photo proviennent d'une précédente réparation de rail. (Source : Vidéo du Chemin de fer Canadien Pacifique)

Dans le cas à l'étude, même si des inspections de rails avaient été effectuées tel que prescrit, les fissures de fatigue préexistantes n'avaient pas été détectées. Même s'il n'a pas été possible de déterminer les circonstances de la rupture du rail observée dans la vidéo orientée vers l'avant, il est probable qu'une fissure de fatigue préexistante non détectée ait progressé jusqu'au point de rupture lors du passage d'un train précédent.

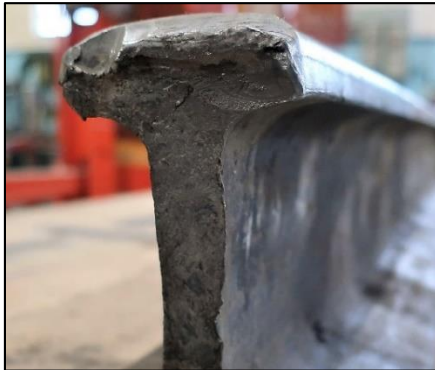
L'analyse a révélé que 2 surfaces de rupture présentaient des fissures de fatigue préexistantes, dont l'une mesurait 1 pouce de profondeur par $1\frac{3}{8}$ pouce de largeur et s'étendait sur environ 40 % de la section transversale du champignon de rail (figures 6 et 7). On a également noté que la surface de roulement présentait des criques et des fissures continues et profondes sur le congé de roulement; on

sait que cela obscurcit les résultats de l'auscultation par ultrasons. Plusieurs surfaces de rupture examinées présentaient des dommages d'impact concordant avec la direction de déplacement vers le sud du train 469-01.

Figure 6. Coupe transversale du rail
(Source : Chemin de fer Canadien
Pacifique)

Immédiatement après l'événement à l'étude, pour détecter tout rail défectueux et s'en protéger, des essais de détection de défauts de rail ont été effectués sur le rail nouvellement réparé sur les lieux du déraillement. Du 6 au 13 septembre 2019, on a effectué des tests supplémentaires de détection des défauts de rail sur plus de 81 milles de la subdivision d'Aldersyde. En conséquence, 26 rails ont été remplacés dans les 7 jours suivant les tests afin de remédier à une variété de défauts, y compris 11 soudures défectueuses faites sur le terrain, 7 étoilures de trou d'éclissage, 5 défauts transversaux ou fissures de fatigue, 2 fissurations verticales du champignon et 1 fissure au raccord âme-champignon.

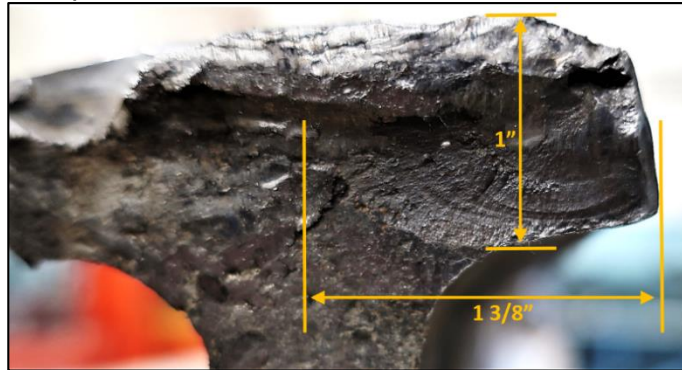
Figure 7. Gros plan montrant les dimensions de la fissure de fatigue, représentant 40 % de la coupe transversale du champignon de rail (Source : Chemin de fer Canadien Pacifique)

Les fissures de fatigue préexistantes peuvent avoir des taux de croissance imprévisibles, en particulier dans un rail usé, et peuvent croître jusqu'à une taille critique sans être détectées malgré des inspections ultrasoniques fréquentes. Le meulage régulier du rail élimine les défauts de surface du rail qui peuvent entraver les signaux ultrasoniques, améliorant ainsi l'efficacité des sondages par ultrasons.
