## **RAPPORT D'ENQUÊTE SUR LA SÉCURITÉ DU TRANSPORT FERROVIAIRE R19E0147**

### **DÉRAILLEMENT DE TRAIN EN VOIE PRINCIPALE**

Chemin de fer Canadien Pacifique  
Train 201-27  
Point milliaire 7,52 de la subdivision de Leduc  
Blackfalds (Alberta)  
27 septembre 2019

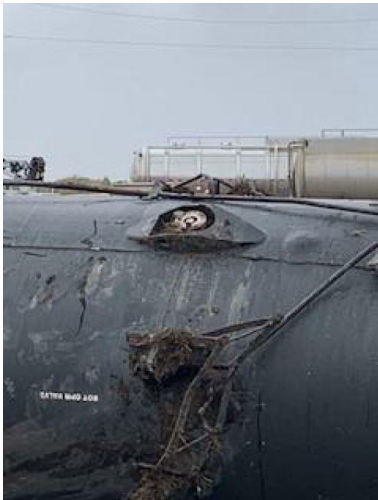
Figure 3. Dommages au wagon CGTX 30182 (Source : Chemin de fer Canadien Pacifique)

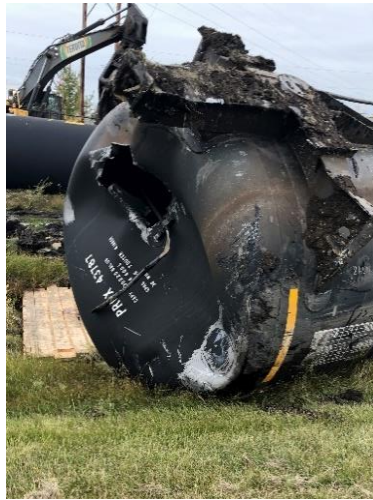
Figure 4. Dommages au wagon PROX 43787 (Source : Chemin de fer Canadien Pacifique)

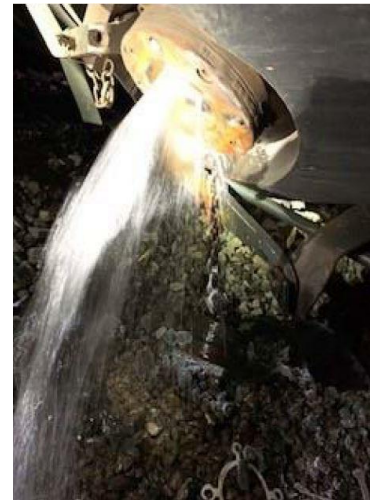
Figure 5. Dommages au wagon PROX 43741 (Source : Chemin de fer Canadien Pacifique)

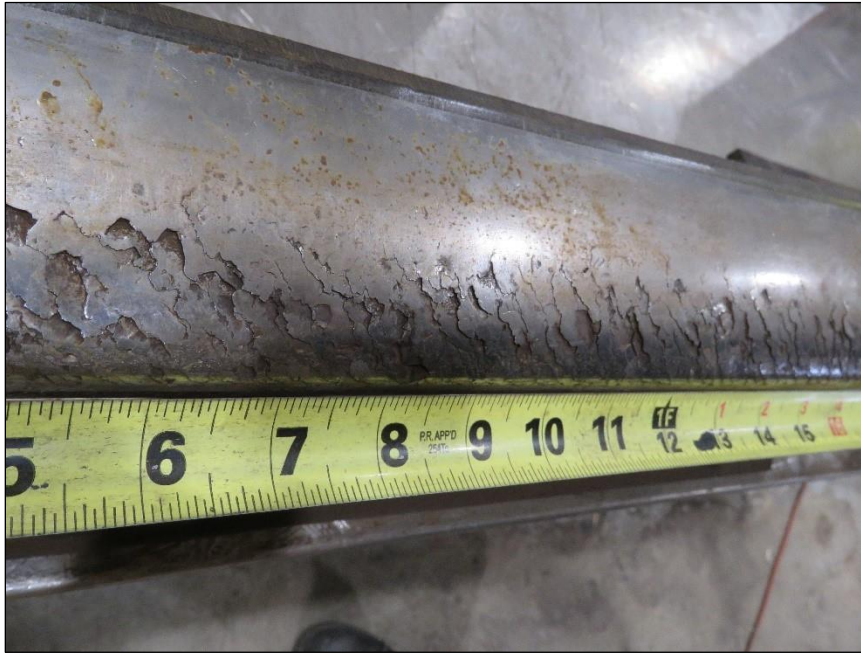
Figure 6. Condition de la table de roulement du champignon du rail récupéré sur le site de l'événement (Source : Chemin de fer Canadien Pacifique)

L'étendue et la profondeur des criques du champignon et du défilage sur la surface du rail indiquent que le meulage des rails effectué le 15 juin 2019 n'était pas suffisant pour éliminer toute contamination de la surface du rail et les défauts avant l'auscultation par ultrasons le 28 août 2019.

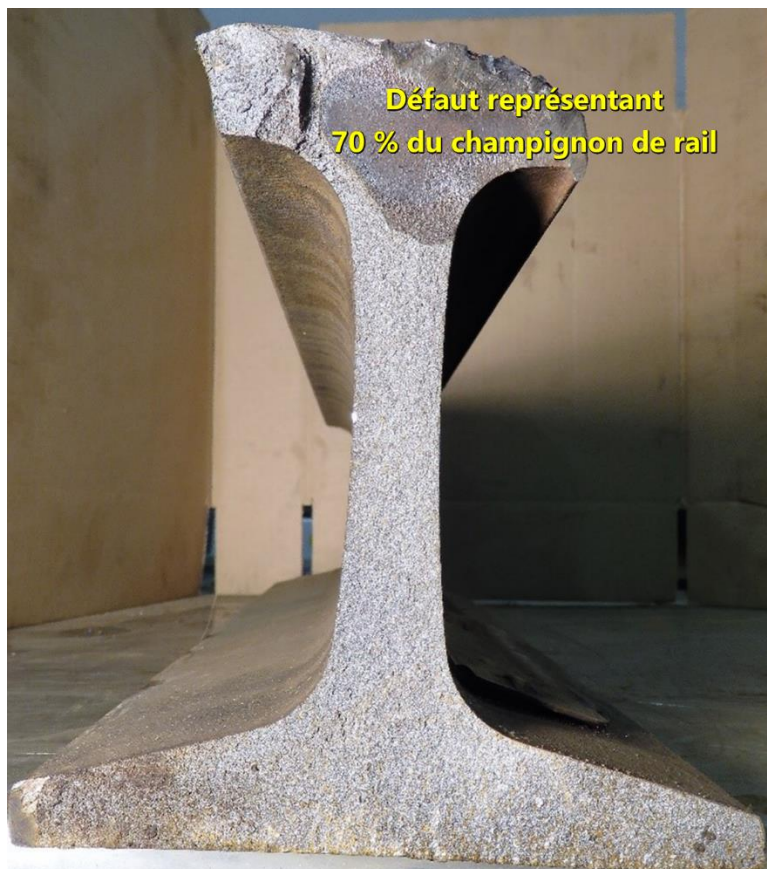
Figure 7. Défaut de fatigue transversal représentant 70 % du champignon de rail (Source : Chemin de fer Canadien Pacifique, avec annotations du BST)

La photo de la face de rupture du rail à la figure 7 montre un défaut bien défini très similaire à un défaut qui se propage normalement et rapidement<sup>12</sup>.

Un DFT au point de déraillement s'était amorcé à partir de criques du champignon à la partie supérieure du congé de roulement du champignon du rail. Avec le temps, la fissure s'est propagée normalement et rapidement jusqu'à représenter environ 70 % de la section transversale du champignon. Le reste du profil du rail a alors cédé en raison de la surcharge, car il ne pouvait plus supporter les charges de service.

1. Le train a déraillé lorsqu'un rail s'est rompu de façon soudaine et catastrophique sous le train en raison d'un défaut de fatigue transversal qui était passé inaperçu.
