# Rapport d'enquête sur la sécurité du transport ferroviaire R19E0150

## DÉRAILLEMENT DE TRAIN EN VOIE PRINCIPALE

Compagnie des chemins de fer nationaux du Canada  
Train de marchandises G86341-28  
Point milliaire 80,45, subdivision de Vegreville  
Chipman (Alberta)  
29 septembre 2019

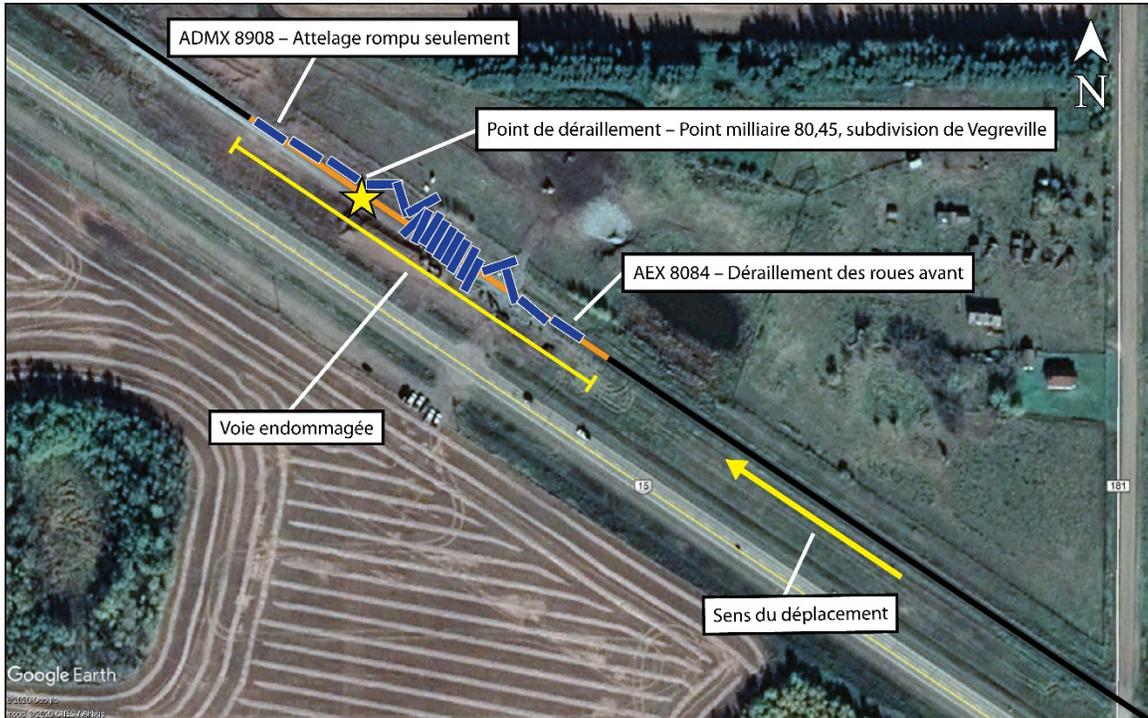
La plupart des wagons qui avaient déraillé se sont mis en portefeuille, ce qui est caractéristique d'une défaillance soudaine et catastrophique du rail. Le point de déraillement était près du point milliaire 80,45 de la subdivision de Vegreville. Environ 600 pieds de voie ont été endommagés ou détruits. Des réparations devaient être effectuées à 20 pieds au-delà des 2 extrémités des lieux de déraillement (figure 2).

Figure 2. Image satellite de l'emplacement du déraillement (Source : Google Earth, avec annotations du BST)

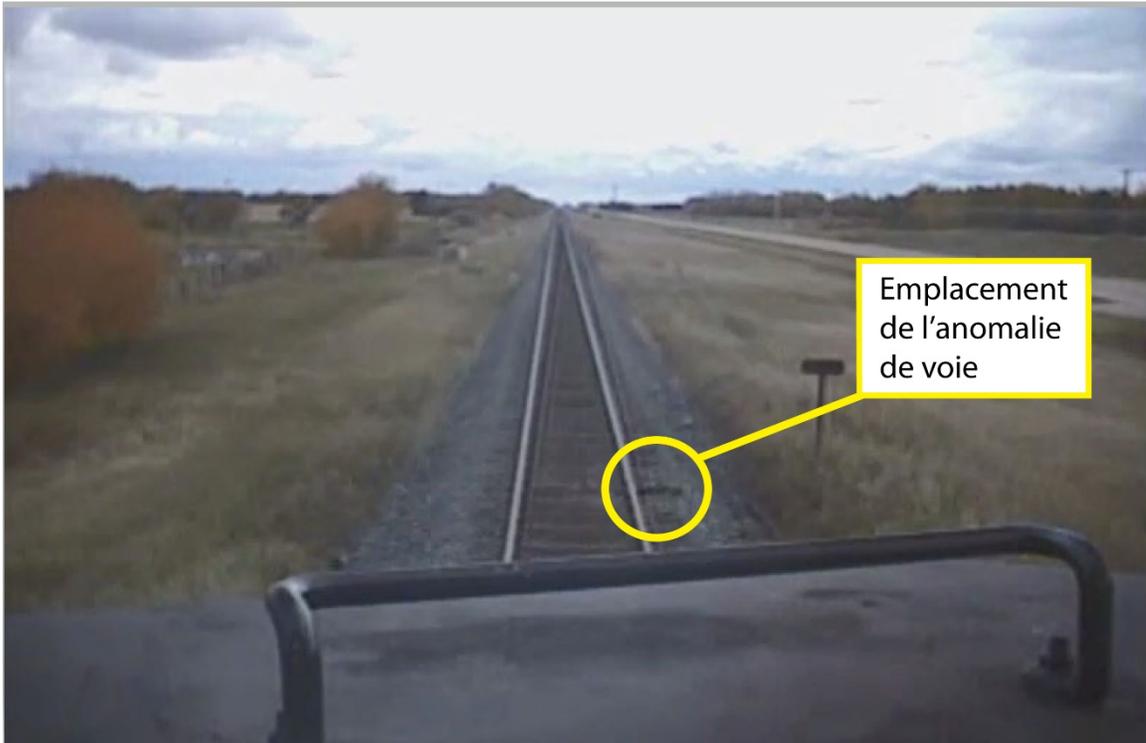
La locomotive de tête était dotée d'une caméra orientée vers l'avant<sup>8</sup>, mais celle-ci n'était pas en service au moment de l'événement. Des images enregistrées par la caméra orientée vers l'avant d'un train précédent passant par cet endroit ont été obtenues<sup>9</sup>. Les images étudiées ont permis de constater qu'une anomalie était visible sur la voie, mais on ne pouvait pas discerner les détails de cette anomalie (figure 3). De plus, un bruit a été détecté lorsque la locomotive a franchi le point de déraillement, ce qui confirme la présence d'une anomalie de la voie.

Figure 3. Vue de la caméra orientée vers l'avant du point de déraillement montrant l'anomalie de la voie; images consignées par un train précédent circulant vers l'est (Source : Compagnie des chemins de fer nationaux du Canada, avec annotations du BST)

Les images audio et vidéo de la caméra orientée vers l'avant sur un train précédent appuient la présence présumée d'une anomalie de voie. Il est donc possible qu'un impact des roues à l'emplacement de l'anomalie de la voie ait causé la rupture du rail.

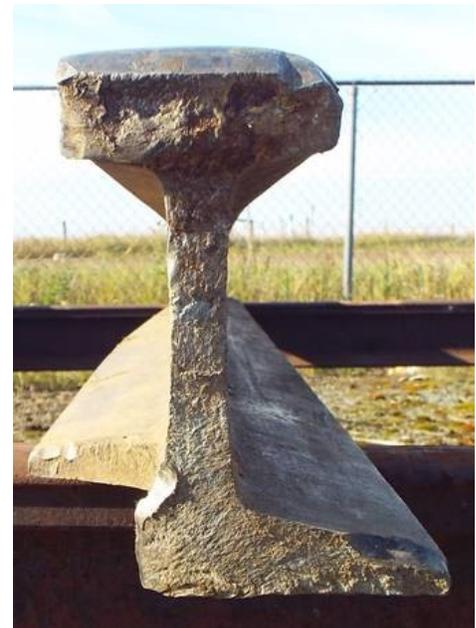
Un des morceaux observés présentait un écrasement des abouts de rail qui était caractéristique du passage de plusieurs roues sur le champignon de rail (figure 4). L'écrasement des abouts de rail se produit généralement lorsqu'un morceau de rail s'est fracturé; par conséquent, des roues entraînent en contact avec le champignon exposé du rail restant de façon consécutive.

L'enquête n'a pas permis de déterminer de manière concluante pourquoi le rail s'est rompu. Ce morceau de rail n'a pas été examiné par un laboratoire. Par conséquent, il n'est pas possible de déterminer si un examen plus poussé aurait permis de déceler des anomalies préexistantes.

- des inclusions non métalliques (plus fréquentes dans les rails plus anciens fabriqués selon des spécifications antérieures aux exigences modernes en matière d'acier propre);
- des défauts de fatigue transversaux qui proviennent de conditions à la surface du rail liées à la fatigue de contact de roulement qui, éventuellement, progressent sur l'axe transversal;
- des fractures verticales liées aux impacts qui sont généralement causées par des wagons chargés dont les roues sont ovalisées.

Figure 4. Écrasement des abouts de rail sur le rail rompu (Source : Compagnie des chemins de fer nationaux du Canada)

Après le déraillement, le CN a contrôlé la subdivision de Vegreville à l'aide d'un véhicule lourd de contrôle de l'état géométrique de la voie. Aucun défaut n'a été décelé lors de ce contrôle. Le 11 septembre 2020, le CN a installé un DDR sur la ligne du nord des Prairies, au point milliaire 18,2 de la subdivision de Blackfoot.
