RAPPORT D'ENQUÊTE SUR LA SÉCURITÉ DU TRANSPORT FERROVIAIRE R19W0050

DÉRAILLEMENT DE TRAIN EN VOIE PRINCIPALE

Compagnie des chemins de fer nationaux du Canada
Train de marchandises U73451-11
Point milliaire 197,47, subdivision de Rivers
Saint-Lazare (Manitoba)
16 février 2019

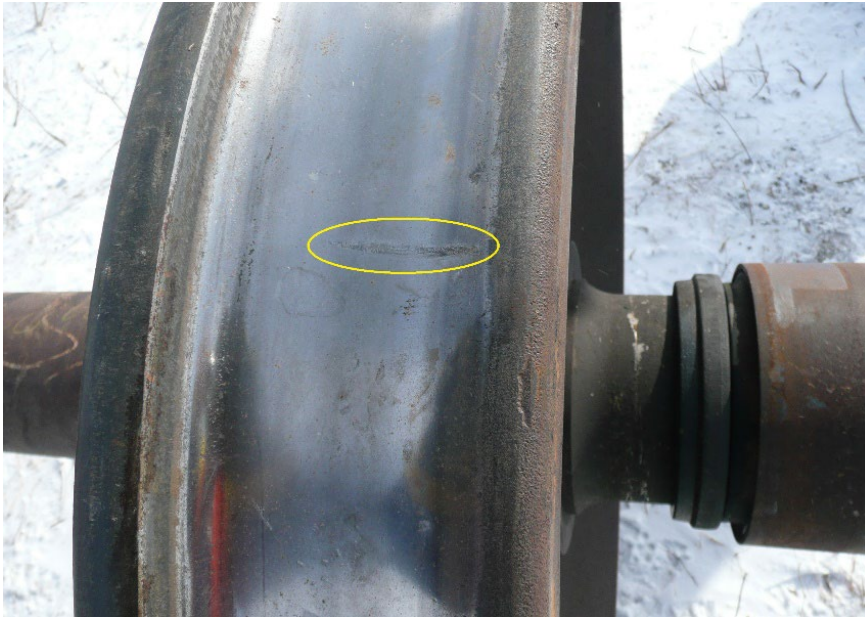
contact avec un rail brisé (figure 2). Les 3 autres essieux montés du wagon VMSX 280746 ont déraillé. Des marques d'impact semblables ont été relevées sur les tables de roulement du côté sud des wagons 1 à 4 derrière les locomotives, mais aucune marque n'a été relevée sur les roues des locomotives.

Figure 2. Marque d'impact sur la table de roulement R4 du wagon VMSX 280746 (Source : BST)

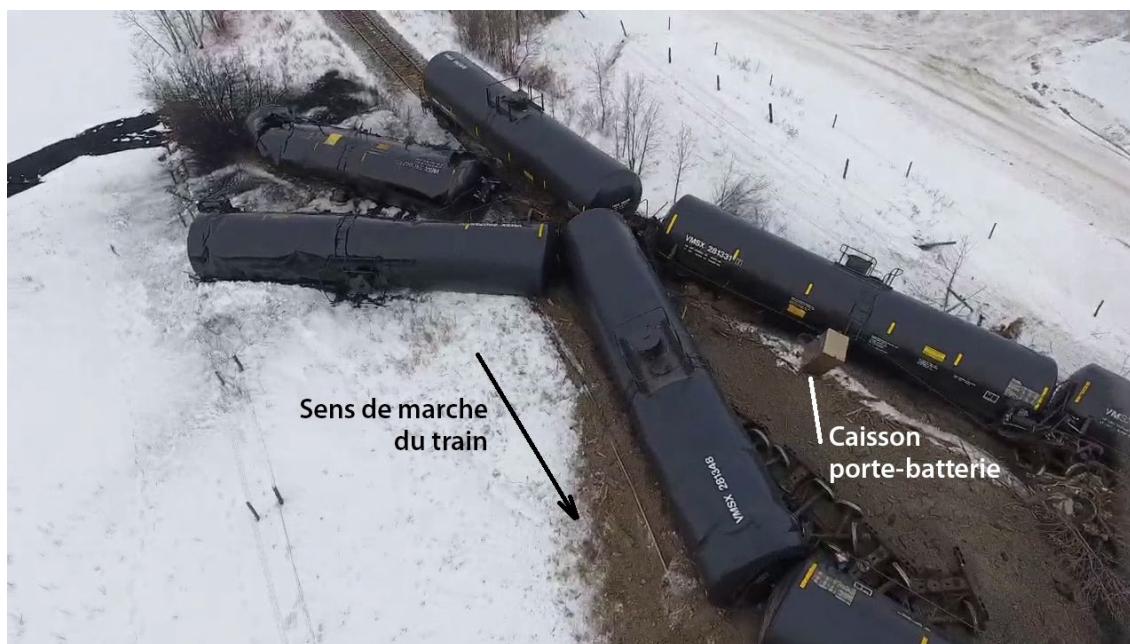
Les premiers dommages subis par la voie ont été relevés aux environs du point milliaire 197,47 (figure 5). Un caisson porte-batterie se trouvait à environ 75 pieds à l'est des premiers dommages, du côté sud de la voie. En direction est à partir du point milliaire 197,47, la voie a été endommagée ou détruite sur une distance d'environ 1000 pieds.

Figure 5. Extrémité ouest du lieu du déraillement (Source : Curtis McLeod et Amon Rudolph, avec annotations du BST)

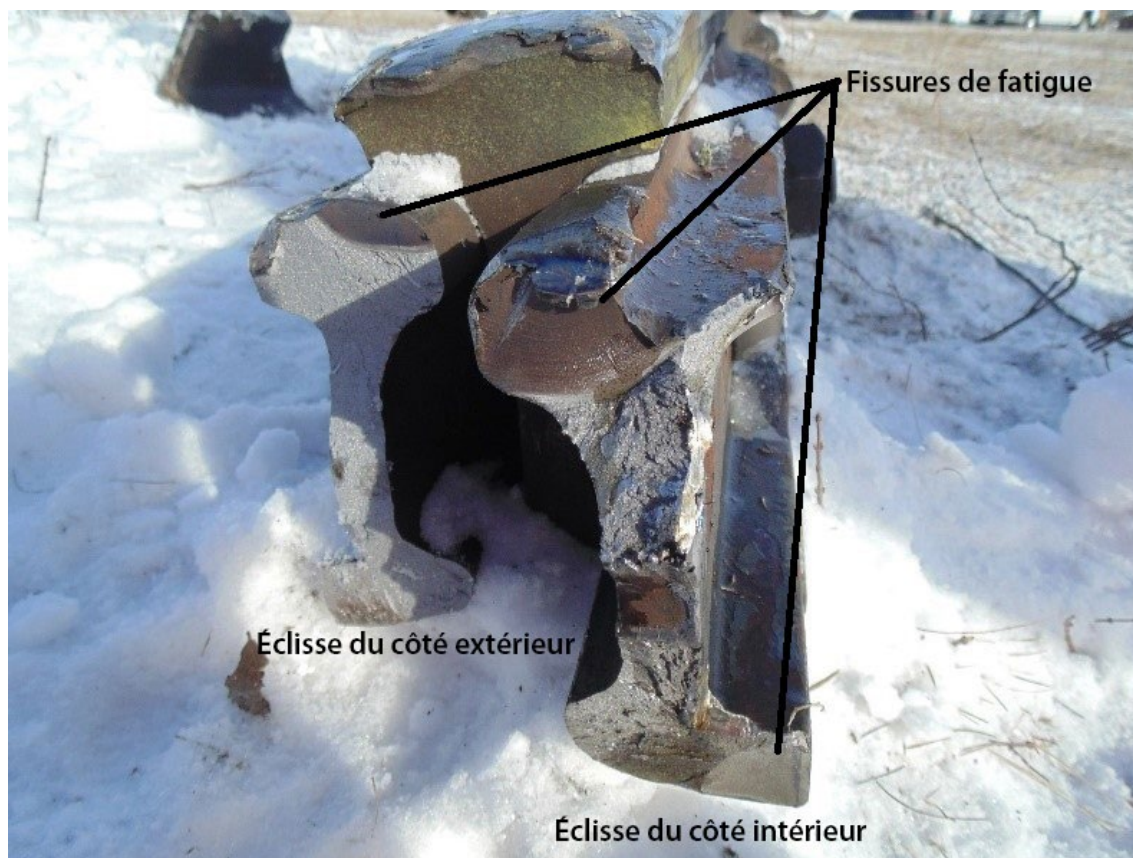
Sur une période de 6 semaines, le désalignement du joint 1 a provoqué un desserrement du joint, ce qui a mené à l'apparition de fissures de fatigue dans les éclisses. La défaillance des éclisses s'est produite lorsque des ruptures instantanées par contrainte excessive se sont propagées à partir des extrémités de fissures de fatigue jusque dans le reste des sections transversales des éclisses, qui ne pouvaient plus supporter les charges normales de service au passage du train dans la zone.

À proximité du point milliaire 197,47, on a récupéré des morceaux du rail sud, des éclisses et des attaches. Parmi les morceaux de rail récupérés, il y avait 5 joints de rail, tous situés sur une distance de 49 pieds. Sur 2 des joints de rail, l'éclisse était brisée, alors que les 3 autres joints étaient encore intacts. Les surfaces de rupture sur 1 ensemble d'éclisses rompues provenant des environs du point milliaire 197,47 présentaient des caractéristiques concordant avec une fissuration de fatigue (figure 6). Les éléments de voie récupérés ont été expédiés au Laboratoire d'ingénierie du BST à Ottawa (Ontario) pour analyse.

Figure 6. Éclisses récupérées présentant des fissures de fatigue préexistantes (Source : BST)

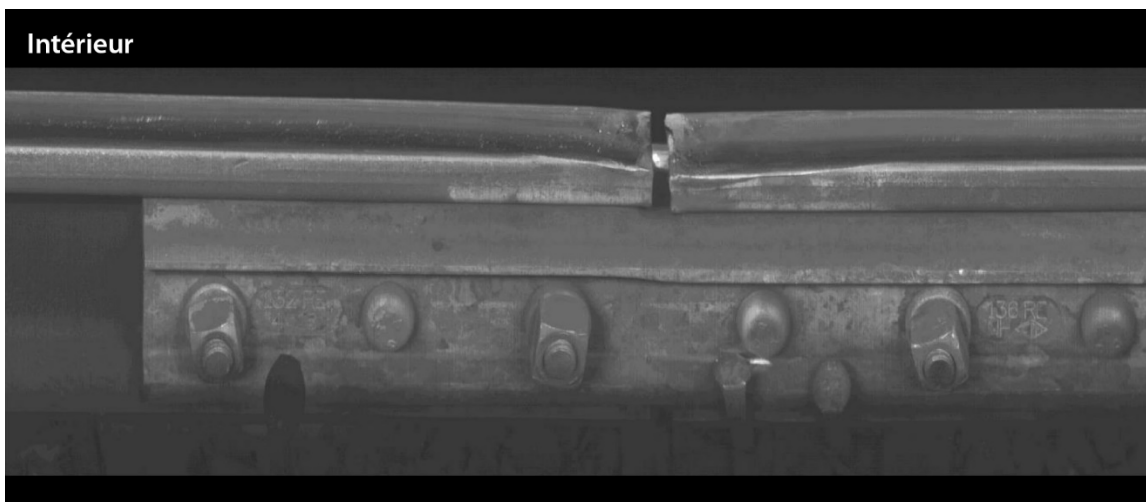
Figure 8. Éclisse mixte du côté intérieur (point milliaire 197,4751) montrant l'écrasement des champignons aux abouts de rail (Source : Compagnie des chemins de fer nationaux du Canada)

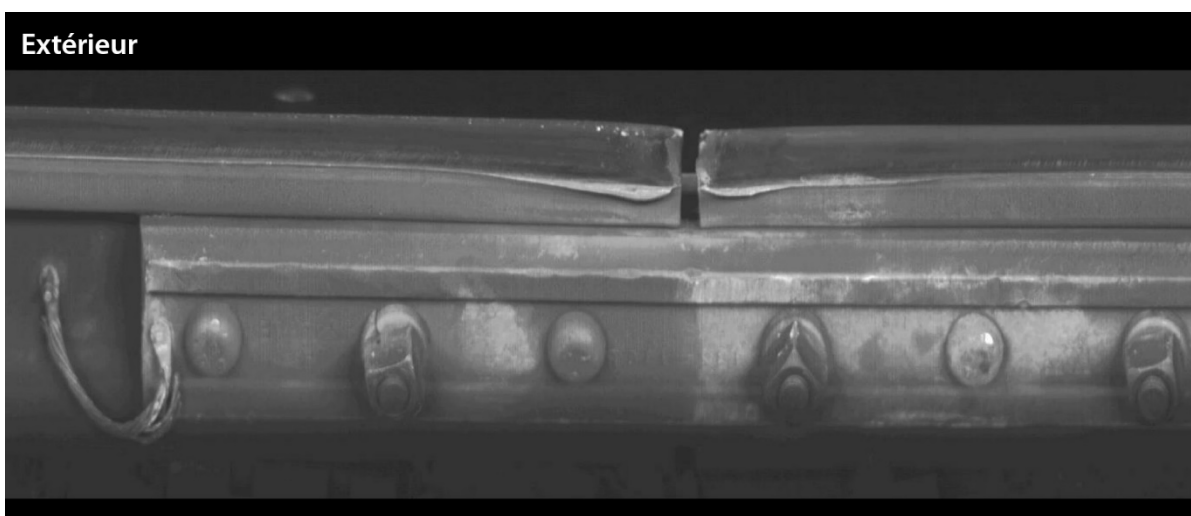
Figure 9. Éclisse ordinaire du côté extérieur (point milliaire 197,4751) montrant l'écrasement des champignons aux abouts de rail (Source : Compagnie des chemins de fer nationaux du Canada)

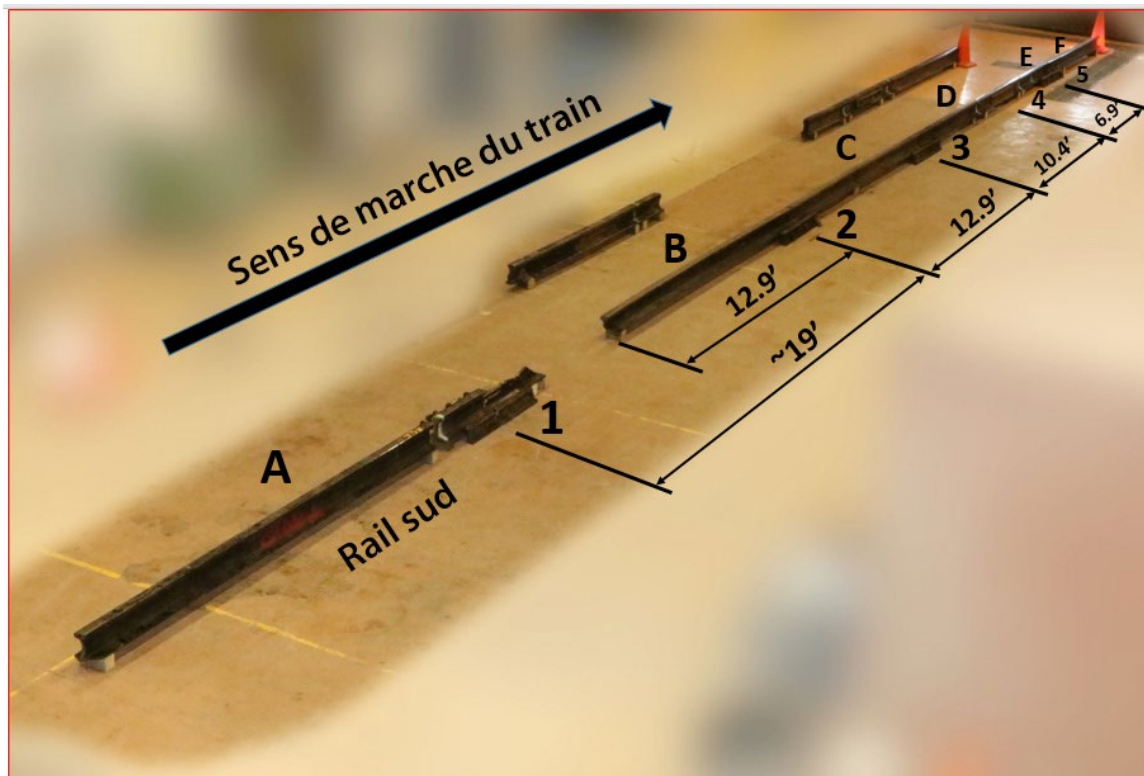
du joint 1 et du joint 5 étaient rompues, tandis que les éclisses et le rail des 3 autres joints étaient toujours intacts.

Figure 10. Rails et joints de rail récupérés du rail sud. Une partie du tronçon B était manquante. D'après les dossiers d'entretien de la voie du CN, le tronçon B mesurait au départ 19 pieds. (Source : BST).

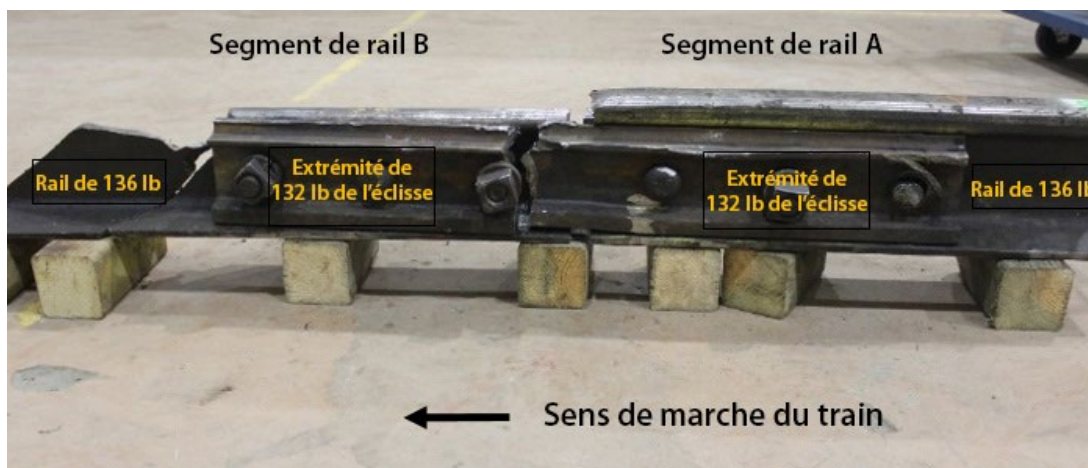
intérieure 132/136 RE était fixée au tronçon de rail B de 136 livres. Aucune peinture bleue ou jaune n'était visible sur l'éclisse mixte intérieure (figure 11).

Figure 11. Photo du joint 1 du rail sud, vu de l'intérieur, montrant l'éclisse mixte 132/136 RE (Source : BST)

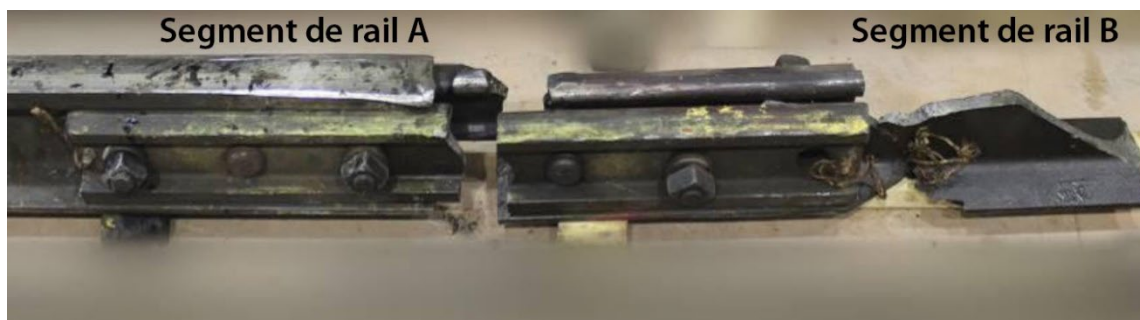
Sur les surfaces exposées de l'éclisse ordinaire extérieure 132/136 RE, il y avait de la peinture jaune. Il s'agissait d'un marquage préexistant signalant un joint déficient devant être réparé (figure 12).

Figure 12. Photo du joint 1 du rail sud, vu du côté extérieur, montrant l'éclisse ordinaire 132/136 RE et la peinture jaune indiquant un joint déficient à réparer (Source : BST)

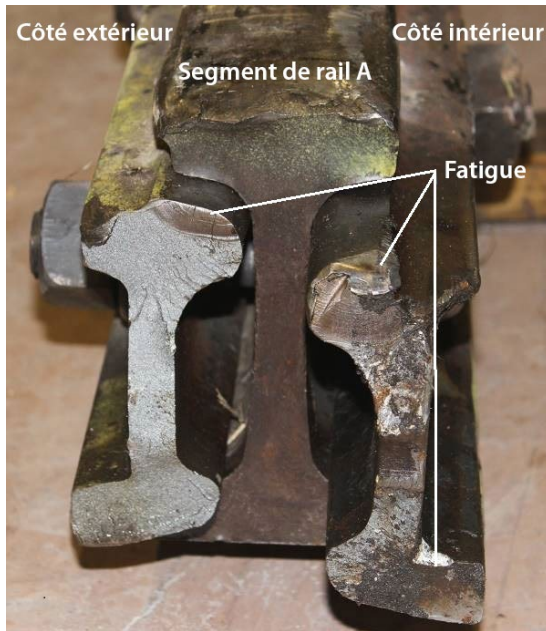
- Le tronçon de rail A montrait un écrasement du champignon aux abouts de rail, alors que le tronçon de rail B s'était rompu dans le joint (figure 13 et figure 14). Des fissures de fatigue bien définies étaient visibles sur l'épaulement supérieur des 2 éclisses et à la base de l'éclisse mixte intérieure 132/136 RE. Des ruptures instantanées par contrainte excessive se sont propagées à partir des extrémités des fissures de fatigue des 2 éclisses jusque dans le reste des sections transversales des éclisses lorsqu'elles n'ont plus été en mesure de supporter les charges appliquées dans des conditions de service normales.

Figure 13. Extrémité du tronçon de rail A (à sa réception), vue vers l'ouest (Source : BST)

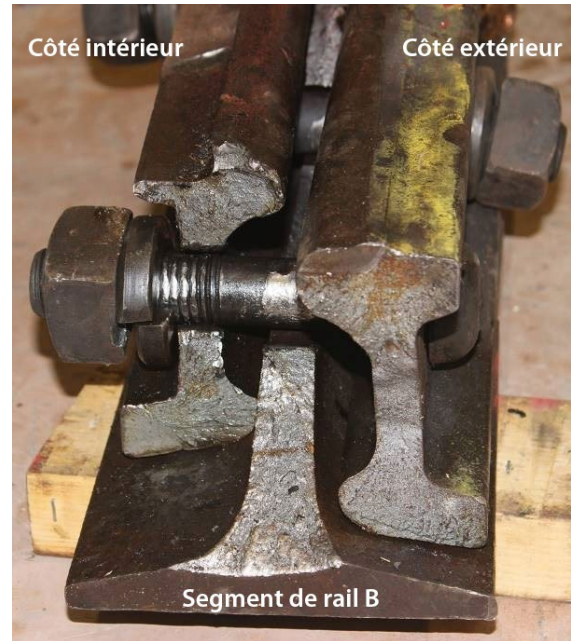
- Les surfaces de rupture de tous les morceaux récupérés du tronçon de rail B avaient une apparence granuleuse grossière caractéristique d'une rupture instantanée par contrainte excessive, ce qui laisse supposer que les ruptures sont attribuables au déraillement et ne l'ont pas causé.

Figure 14. Extrémité du tronçon de rail B (à sa réception), vue vers l'est (Source : BST)

- Un motif en chevron a été retracé jusqu'à l'endroit où la rupture du tronçon de rail B a probablement pris naissance, soit le trou de boulon le plus près du milieu du joint dans l'âme du tronçon de rail B.

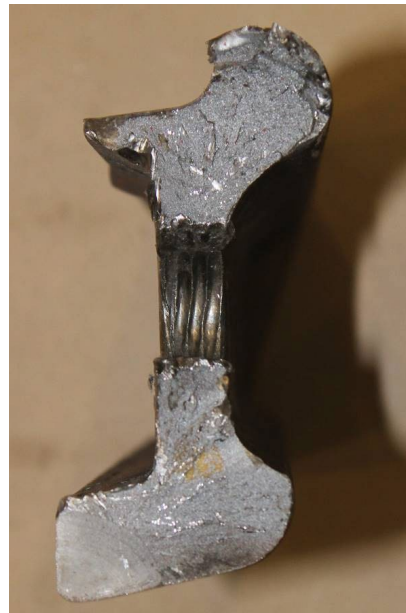
- Des empreintes de filets du boulon étaient creusées dans le trou de boulon correspondant de l'éclisse mixte intérieure 132/136 RE, ce qui indique que le joint était désaxé puisque le boulon poussait contre l'alésage du trou de l'éclisse intérieure (figure 15).

Figure 15. Empreintes des filets du boulon creusées dans un trou de boulon sur une éclisse mixte intérieure 132/136 RE de l'about du rail B

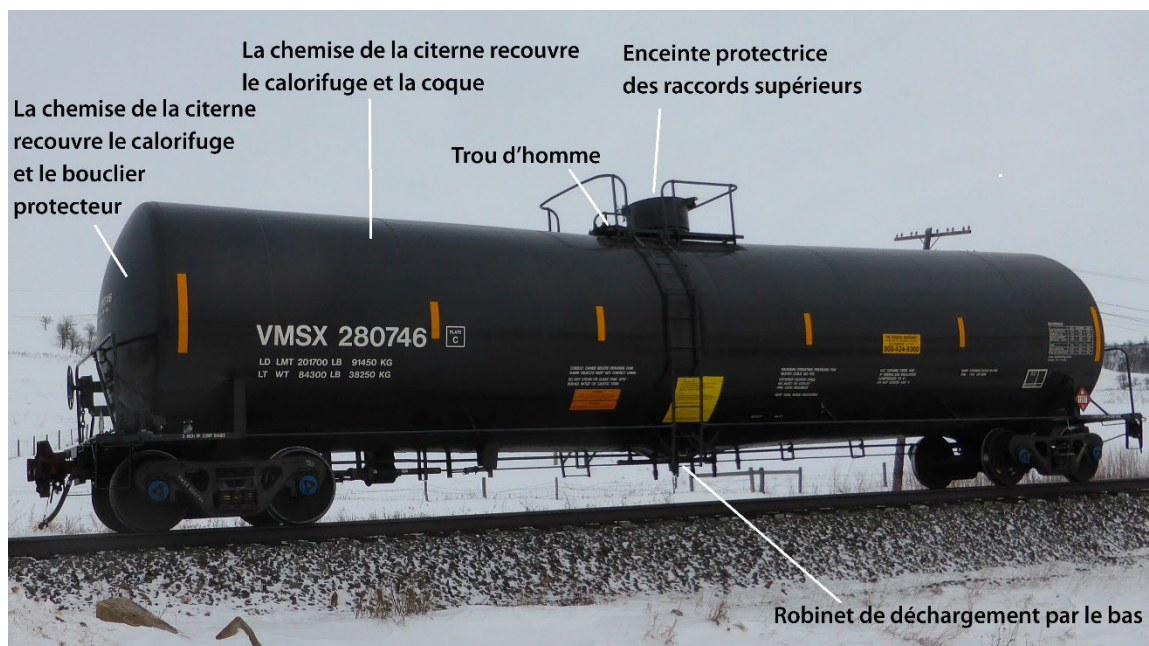
Figure 16. Aménagement général du wagon-citerne de catégorie 117R VMSX 280746 (5^e position derrière la tête du train) remis sur les rails. Une chemise et un calorifuge recouvrent la coque et le bouclier protecteur complet du wagon-citerne. Les dispositifs de décharge de pression sont situés à l'intérieur des enceintes protectrices des raccords supérieurs. (Source : BST)

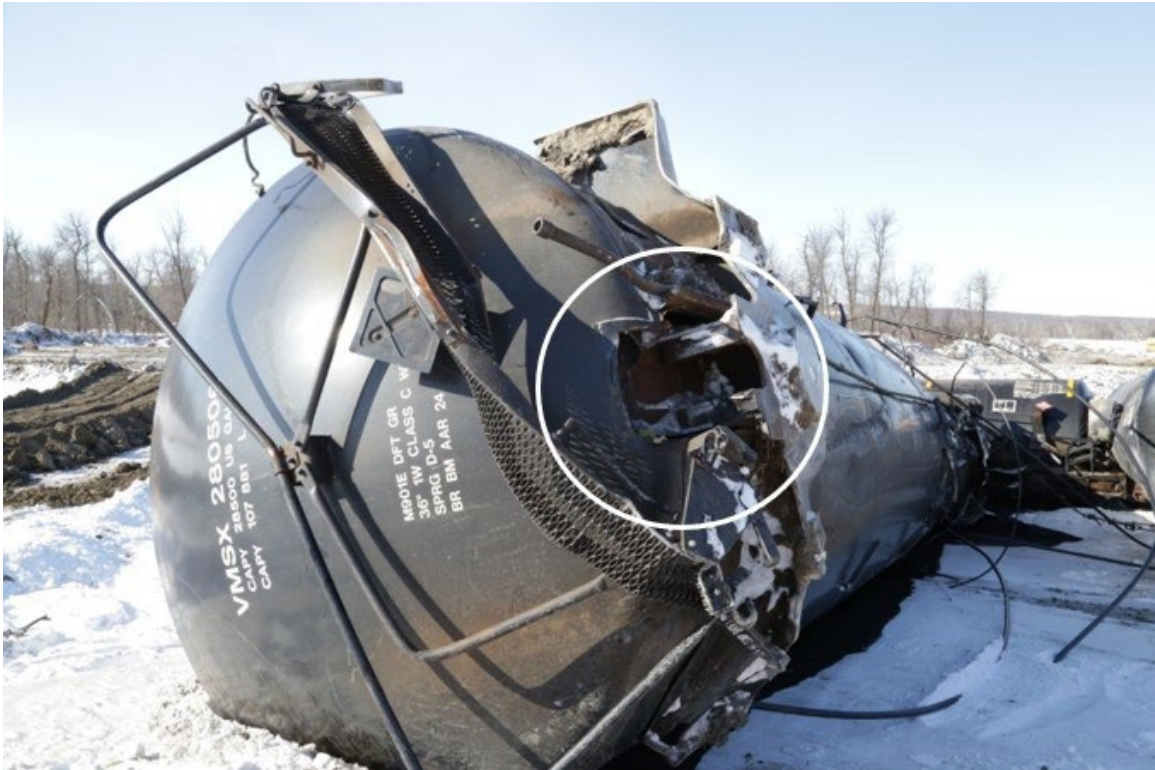
Figure 18. Séparation de la longrine tronquée du wagon-citerne VMSX 280506 (Source : BST)

L'examen a permis de déterminer que la longrine tronquée du wagon-citerne VMSX 280506 a été arrachée vers le haut par une force de torsion. La séparation s'est produite partiellement comme prévu à la conception, c'est-à-dire le long de la soudure joignant la plaque de renfort de la longrine tronquée à la cale de bout de citerne, et de la soudure joignant la plaque de renfort à la longrine tronquée. Cependant, certaines des soudures joignant la plaque de renfort avant de la longrine tronquée à la tête de citerne ont connu une défaillance. À cet endroit, la largeur des cordons de soudure reliant la cale de bout de citerne à la plaque de renfort était légèrement supérieure aux spécifications, et des défauts de soudure ont été observés. Ces éléments peuvent avoir contribué à la fissuration de la soudure reliant la plaque de renfort à la tête de citerne, mais la fissuration n'a pas provoqué de brèche de coque.

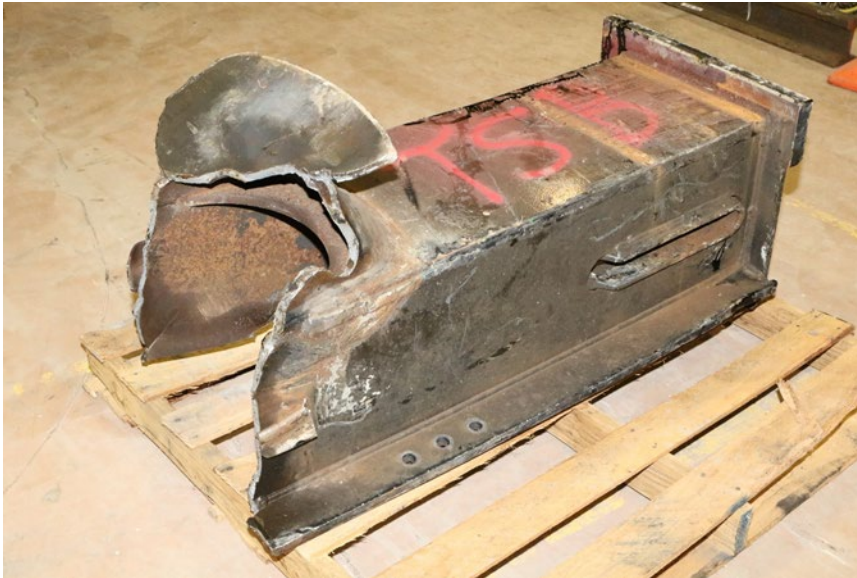
La longrine tronquée qui s'est séparée, avec les portions de la cale de bout de citerne et de la plaque de renfort qui y étaient attachées (figure 19), et la surface de rupture correspondante de la plaque de renfort (figure 20) ont été envoyées au Laboratoire d'ingénierie du BST pour un examen approfondi.

Figure 19. Longrine tronquée, cale de bout de citerne et plaque de renfort
(Source : BST)

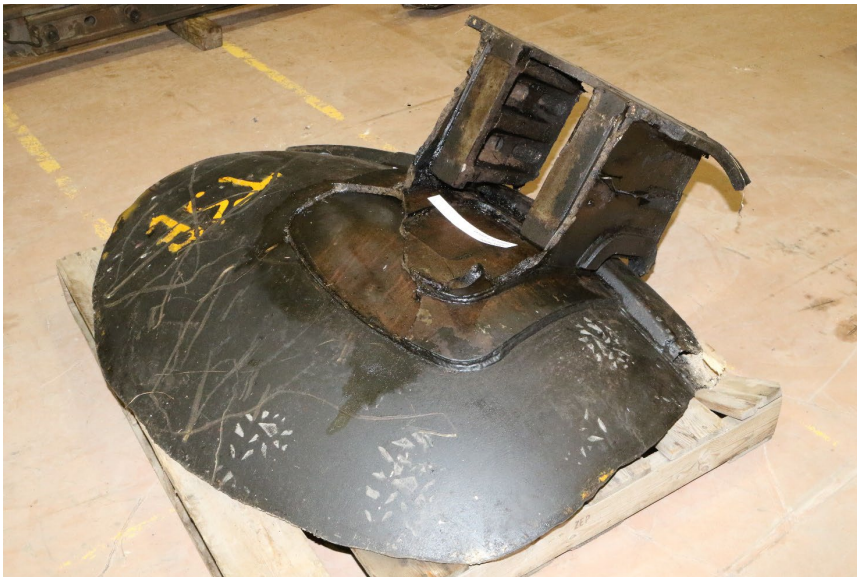
Figure 20. Tête de citerne, plaque de renfort et longrine tronquée (Source : BST)

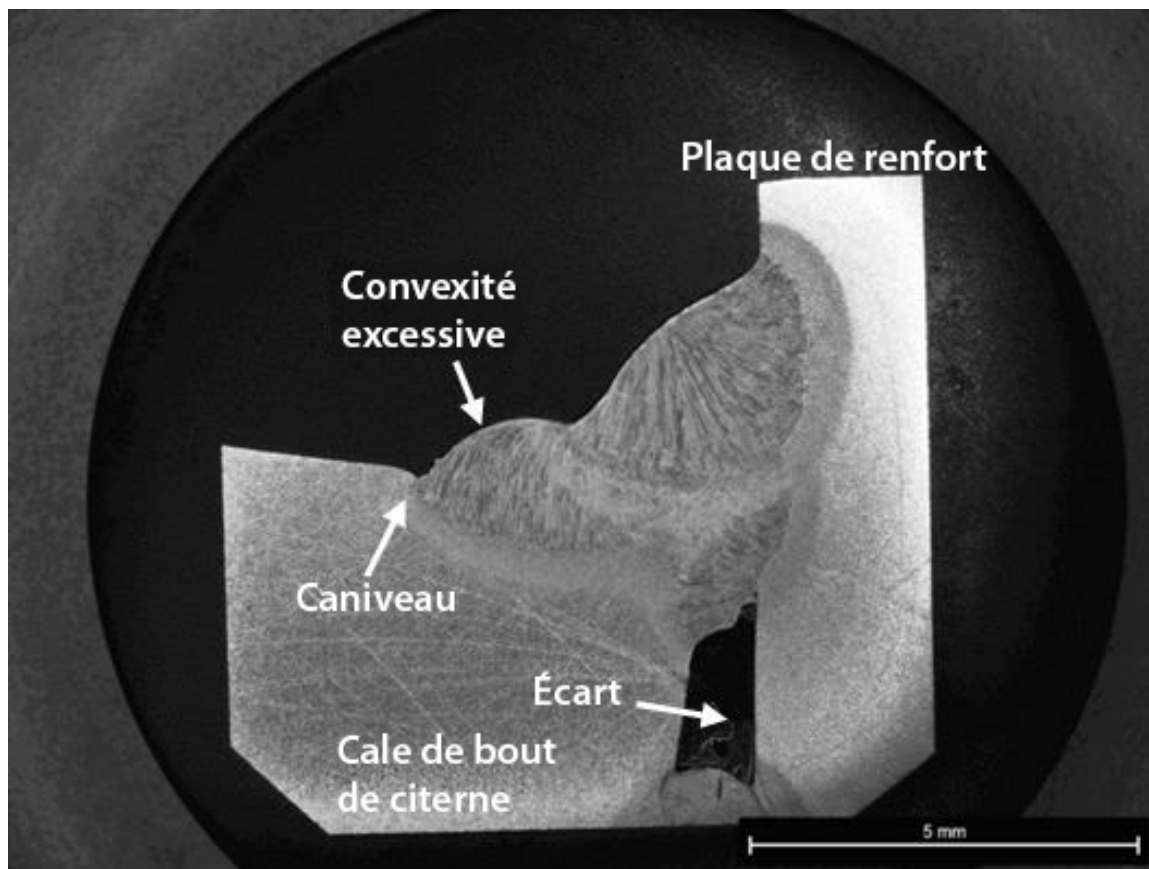
L'examen de la coupe transversale de l'une des soudures a révélé la présence d'un caniveau et d'un profil de cordon de soudure de faible qualité. L'écart entre la plaque de renfort et la cale de bout de citerne était d'approximativement 1,8 mm, ce qui est 3 fois plus que l'écart de 0,6 mm observé sur une autre soudure. Des caniveaux ont également été observés à l'endroit où se terminaient les cordons de soudure sur la cale de bout de citerne (figure 21).

Figure 21. Échantillon pour examen métallographique présentant une coupe transversale de la soudure (Source : BST)

Les fissures observées à la racine de certaines des soudures reliant la plaque de renfort avant de la longrine tronquée à la tête de citerne au bout A du wagon VMSX 280506 pourraient néanmoins avoir été présentes avant le déraillement. De telles conditions pourraient provoquer une fissuration progressive supplémentaire des soudures en service normal, et une propagation des fissures, si elles ne sont pas détectées, jusque dans la tête de citerne.

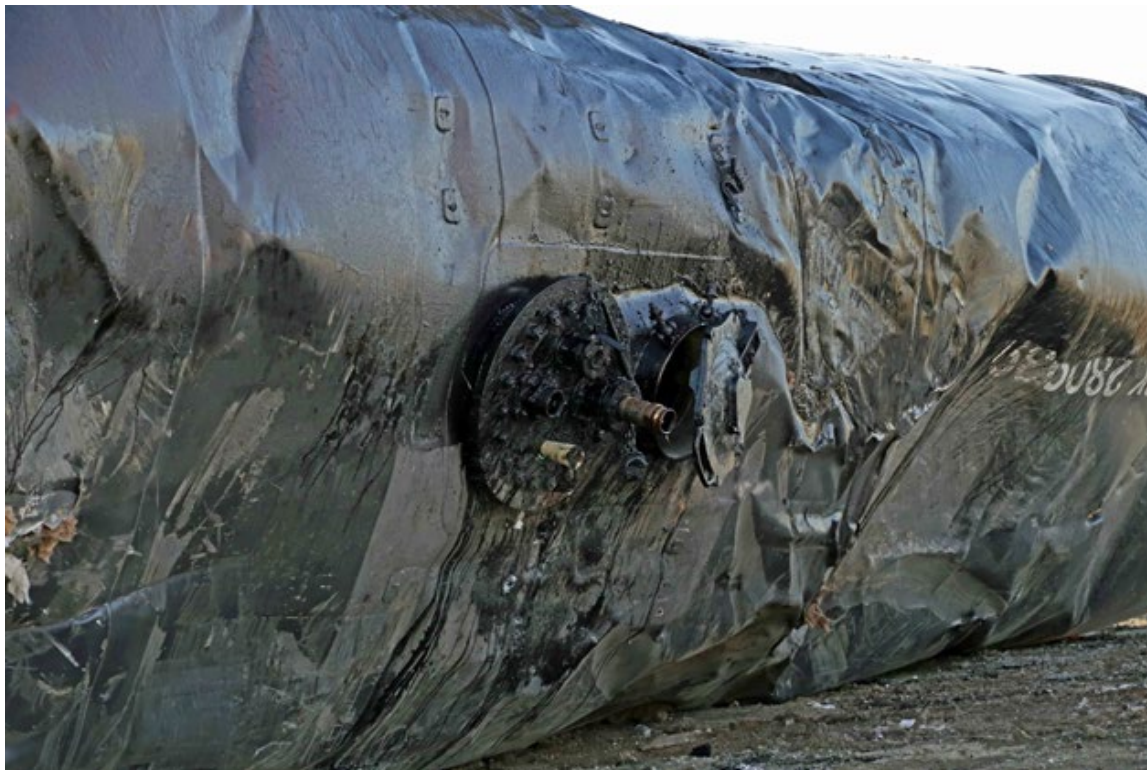
Figure 22. Dommages liés aux chocs sur le dessus du wagon VMSX 280939. Les 20 boulons retenant l'enceinte protectrice des raccords supérieurs au couvercle de la bride ont été cisailés, et l'enceinte protectrice s'est séparée du wagon. (Source : BST)

Aucune défaillance des soudures de la plaque de renfort n'a été observée dans la zone de la plaque de renfort du dessus de la citerne, de l'enceinte protectrice des raccords supérieurs ou du trou d'homme. Plusieurs boulons ayant cédé et plusieurs boulons intacts récupérés sur les enceintes protectrices de 2 autres wagons-citernes ont été soumis à un examen métallurgique qui a permis de constater qu'ils possédaient des propriétés physiques presque identiques. Tous les boulons examinés respectaient les spécifications du grade B7 en ce qui concerne la dureté et la résistance à la traction. Ces résultats indiquent que la défaillance des boulons de l'enceinte protectrice serait attribuable aux forces d'impact plutôt qu'à une faiblesse dans les propriétés du matériau.

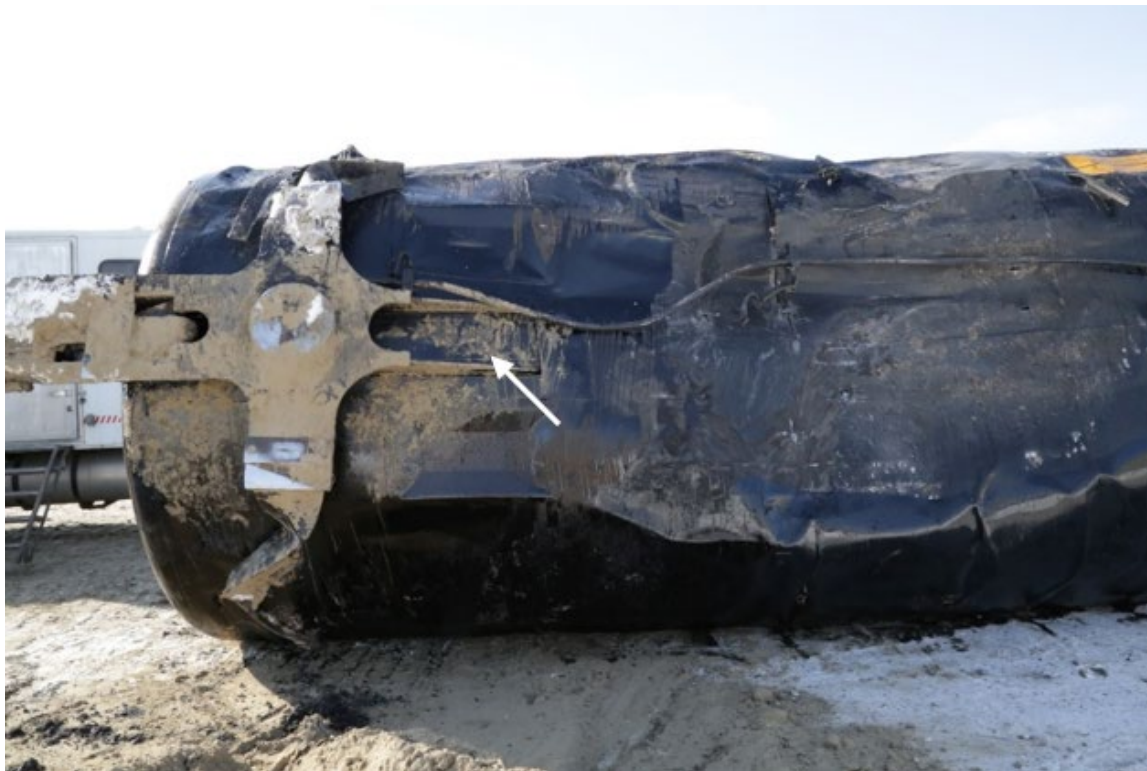
Figure 23. Emplacement de la brèche formée par une fissure dans la pièce de raccordement de la longrine tronquée au bout A (Source : BST)

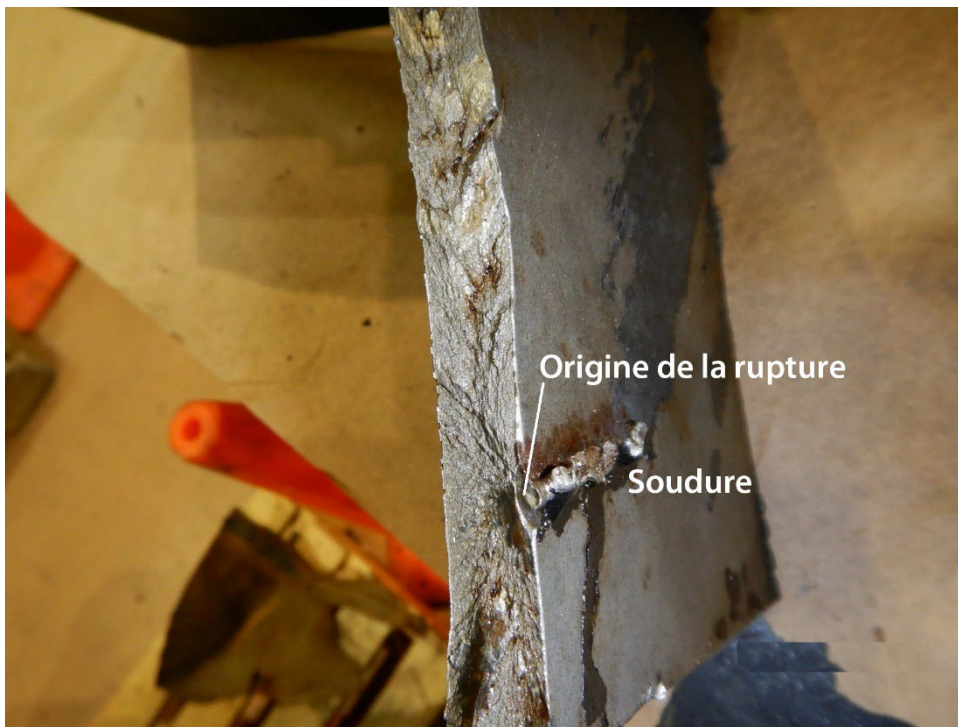
La fissure dans la pièce de raccordement de la longrine tronquée au bout A sur le wagon-citerne VMSX 281261 a été ouverte pour permettre l'examen de la surface de rupture. Un point d'origine de la rupture a été localisé sur un cordon de soudure (figure 24).

La coupe transversale effectuée au point d'origine de la fissure et dans le cordon de soudure a révélé que la largeur estimée du cordon était de $\frac{3}{16}$ pouce en moyenne, ce qui est supérieur à la largeur de $\frac{1}{8}$ pouce prévue dans les spécifications. Le profil du cordon de soudure n'était pas uniforme et aurait probablement échoué à un contrôle de la qualité.

Figure 24. Soudure sur la surface de la pièce de raccordement de la longrine tronquée et origine de la rupture (Source : BST)

La coupe transversale de la soudure montre qu'elle a pénétré d'environ 1,8 mm dans l'acier de la pièce de raccordement, ce qui porte à croire que la fissure observée aurait pris naissance dans la soudure ou dans la zone affectée thermiquement. Le profil du cordon de soudure était à la fois plus large que prévu par les spécifications et très inégal, ce qui a créé un lieu de concentration des contraintes; une fissure y a pris naissance, puis s'est propagée dans la citerne et a provoqué une brèche.

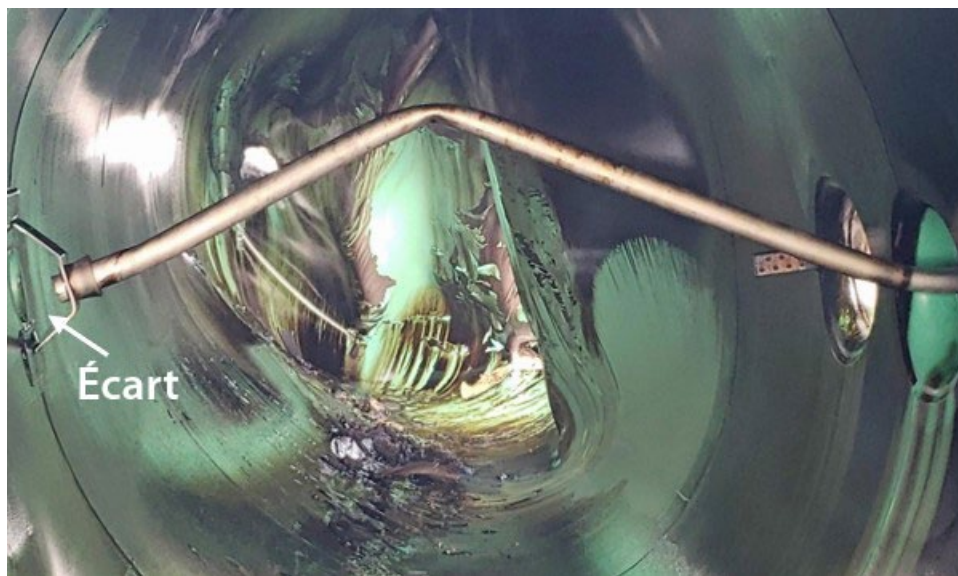
Figure 25. Photo in situ d'une tubulure de vidange endommagée, qui est sortie du puisard au bas de la citerne, à l'intérieur d'un wagon-citerne déraillé (Source : BST)

La distance entre les extrémités de la tubulure pliée provenant des wagons-citernes déraillés variait de 1,8 m à 2,9 m, ce qui indique que la déformation de la citerne pendant le déraillement variait de 0,1 m à 1,2 m. Cette estimation est probablement un minimum, puisque la tubulure a sans doute eu un certain rebond élastique en même temps que la citerne. Bien que certains des wagons-citernes déraillés aient subi d'autres brèches, aucune n'est attribuable à la déformation de la citerne. Malgré le flambage, la tubulure de vidange s'est comportée comme prévu à la conception.
