Rapport d'enquête sur la sécurité du transport ferroviaire R19W0329

DÉTAILLEMENT EN VOIE PRINCIPALE

VIA Rail Canada Inc.

Le 31 décembre 2019

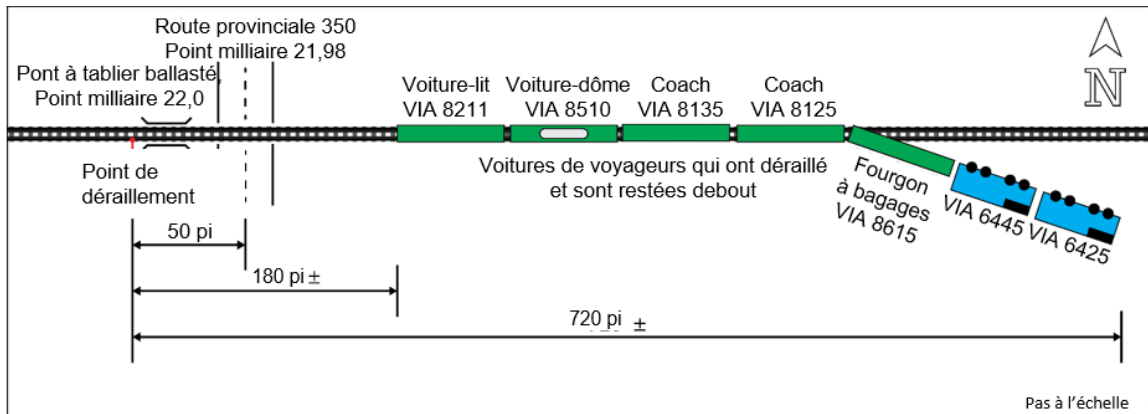
Les marques observées au sol indiquent que toutes les voitures et locomotives du train VIA 692 ont brusquement déraillé vers le côté sud de la voie et se sont arrêtées sur le côté est du passage à niveau. Les 2 locomotives ont terminé leur course sur le côté, tandis que les 5 autres voitures sont demeurées debout (figure 2).

Figure 2. Diagramme du lieu de déraillement (Source : BST)

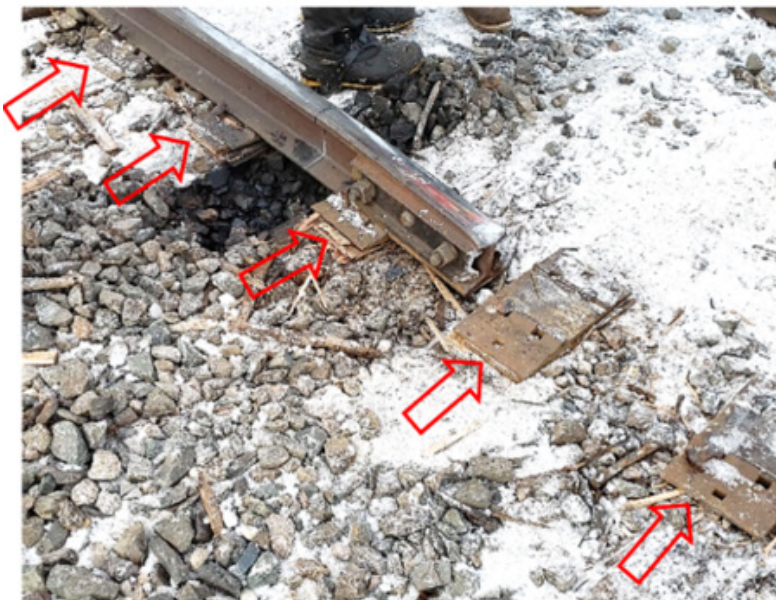
Le joint rompu était situé à l'extrémité est d'un rail de raccord d'une longueur de 22 pieds qui avait été installé sur le rail sud le 10 mars 2019. Plusieurs selles sous le joint étaient munies de cales en contreplaqué² qui semblaient avoir été installées récemment (figure 3).

Figure 3. Extrémité ouest du joint rompu et des cales en contreplaqué sous les selles (Source : BST)

- Le 16 décembre 2019, une exception de nivellement transversal⁸ de ¼ de pouce de l'interaction véhicule-voie (VTI)⁹ a été décelée dans le rail sud, dans une zone située entre le joint et le passage à niveau. Une équipe d'entretien de la voie a ajouté des cales en contreplaqué¹⁰ sous les selles pour rectifier le défaut.

- Le 30 décembre 2019, une exception de nivellement transversal de la VTI a été relevée dans la zone du joint sur le rail sud. Une équipe d'entretien de la voie est intervenue et a découvert que le joint était suspendu à ½ pouce au-dessus des selles. Des cales en contreplaqué ont été ajoutées pour rectifier le défaut.

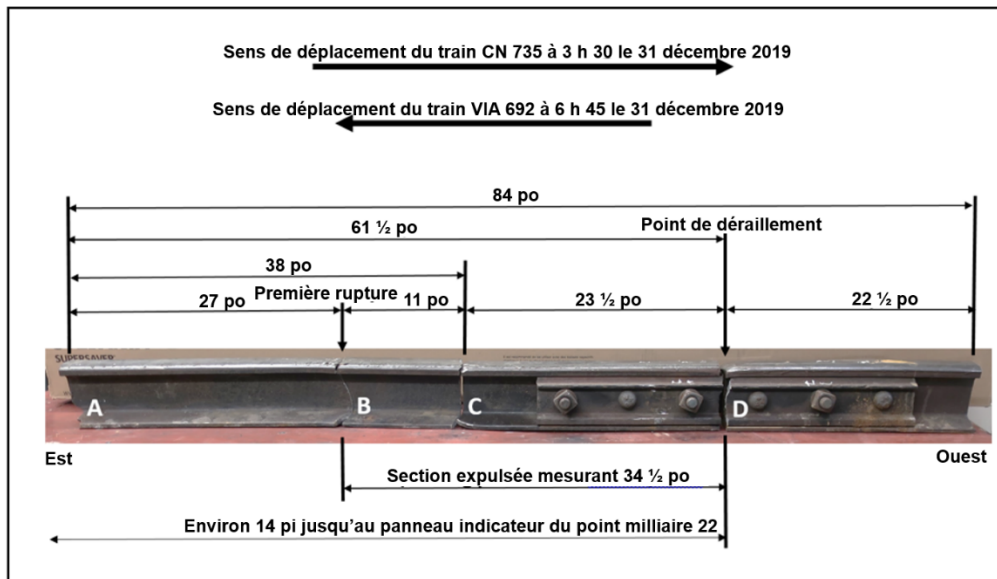
Le champignon du rail âgé de 71 ans était usé, mais dans les limites autorisées. La section de 84 pouces du rail sud qui a été récupérée, y compris le joint rompu, était composée de 4 morceaux appariés mesurant respectivement, d'est en ouest, 27 pouces, 11 pouces, 23 ½ pouces et 22 ½ pouces. Les morceaux ont été étiquetés de A à D (figure 4).

Figure 5. Vue du côté intérieur du rail sud récupéré comptant 4 ruptures étiquetées de A à D, la rupture B étant la première rupture. (La section d'une longueur de 34 ½ pouces a été expulsée avant l'arrivée du train VIA 692) (Source : BST)

La rupture de rail A a été catastrophique et s'est déclarée à la suite du déraillement. Les surfaces de fracture des ruptures B et C, situées respectivement à 27 pouces et 38 pouces de l'extrémité est de la section du rail, présentaient des fissuration sous dénivellation locale de la table de roulement sur le côté intérieur du champignon.

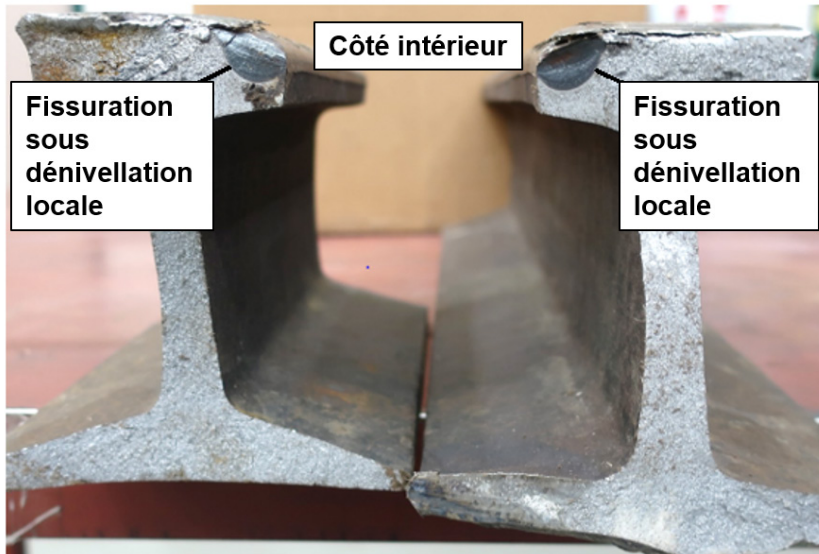
Les fissuration sous dénivellation locale observées sur les ruptures de rail B (figure 5) et C étaient sombres et présentaient des caractéristiques évidentes de fissure de fatigue, ce qui indique qu'elles étaient toutes deux établies depuis un certain temps. La fissuration sous dénivellation locale à la rupture de rail B avait une profondeur d'environ 5/8 pouce et une largeur de 3/4 pouce, ce qui représentait 15 % de la section transversale du champignon de rail. La fissuration sous dénivellation locale à la rupture de rail C avait une profondeur d'environ 1/4 pouce et une largeur de 3/4 pouce, ce qui représentait 5 % de la section transversale du champignon de rail. Les marques d'impact sur la surface de roulement de l'extrémité ouest de la rupture de rail C concordaient avec un mouvement vers l'ouest (soit le train CN 735).

Figure 6. Surfaces fracturées exposées de la rupture de rail B avec fissuration sous dénivellation locale du congé (surface sombre) d'une profondeur d'environ 5/8 pouce et d'une largeur de 3/4 pouce (Source : BST)

Dans chacune des 3 défaillances (ruptures de rail B et C, ainsi que le joint rompu D), des fractures fragiles se sont formées à partir des extrémités des fractures préexistantes et se sont propagées sur le

reste des sections transversales. Les fissuration sous dénivellation locale préexistantes du champignon de rail et les fissures de fatigue des éclisses ont agi comme autant de pointes de contrainte et ont entraîné la fragilisation par le biais de fractures dans le rail sud et dans les éclisses, respectivement.

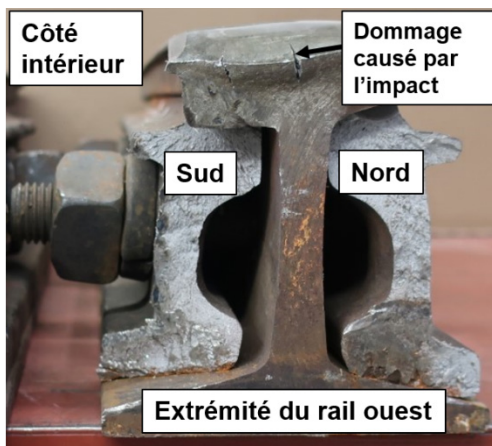
Le joint rompu D était situé à 61 ½ pouces de l'extrémité est de la section du rail. Les éclisses étaient adéquatement appliquées et le joint était serré. Les deux éclisses se sont brisées en deux près de leur centre.

Les surfaces de rupture exposées du joint D affichaient des fissures de fatigue préexistantes sur la surface supérieure des éclisses qui correspondaient au rayon entre le champignon et l'âme. Bien que des fissures aux éclisses se produisent généralement à ces endroits, elles sont très difficiles à détecter par examen visuel. Le rail de l'extrémité ouest a subi des dommages dus à un fort impact qui concordaient également avec un mouvement vers l'ouest (train CN 735) (figures 6 et 7).

Figure 6. Joint rompu D, montrant le dommage sur la surface de l'extrémité ouest du rail (Source : BST)

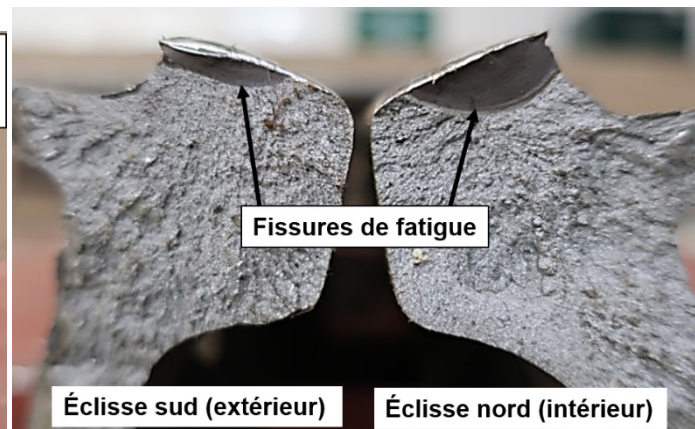
Figure 7. Vue de près du joint rompu D, montrant les fissures de fatigue de l'éclisse (Source : BST)

Le 6 janvier 2020, le CN a élargi l'article 1.2 (concernant les joints) de ses NVI, en vertu duquel des inspections supplémentaires et des mesures préventives d'entretien sont maintenant nécessaires chaque fois que des travaux sont effectués à proximité d'un joint. Les mesures supplémentaires comprennent ce qui suit :

- Chaque fois que des travaux sont effectués à un joint ou à proximité d'un joint, les éclisses doivent être inspectées pour y déceler la présence de fissures, les boulons doivent être serrés et les joints bas doivent être bourrés ou nivelés par calage.
- Toute éclisse à laquelle une fissure ou une rupture est décelée, hormis les orifices de boulons centraux sur les voies de catégorie 3 et de catégorie supérieure, doit être remplacée.
- Lorsqu'une éclisse fissurée est remplacée, une inspection approfondie doit être effectuée sur l'éclisse correspondante pour y déceler la présence de fissures, puis pour la remplacer, si nécessaire.
