# Rapport d'enquête sur la sécurité du transport ferroviaire R20W0031

## DÉTAILLEMENT EN VOIE PRINCIPALE

Compagnie des chemins de fer nationaux du Canada  
Train X35041-18  
Point milliaire 108.25, subdivision de Fort Frances  
Emo (Ontario)  
18 février 2020

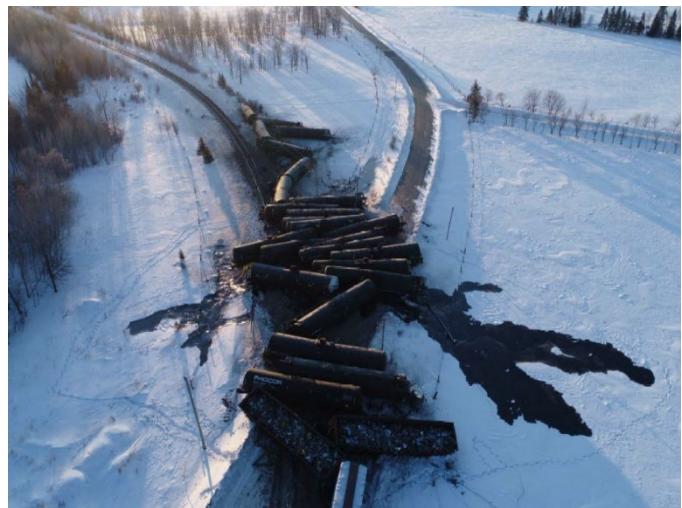
Figure 2. Vue aérienne du lieu du déraillement (Source : Compagnie des chemins de fer nationaux du Canada)

Les wagons-citernes occupant les positions 52 à 74, qui transportaient du pétrole brut, se sont immobilisés dans diverses positions. Ils étaient dispersés sur une distance d'environ 1 000 pieds (figure 2).

Six wagons-citernes ont déversé un total de 84 464 gallons américains (319 731 L) de pétrole brut.

Dans la zone du point milliaire 108,25, juste à l'ouest du passage à niveau (point milliaire 108,22), on a constaté une accumulation de neige et de glace à côté du rail haut (rail sud), ce qui peut arriver dans des conditions d'exploitation

hivernales. Un examen plus attentif a révélé que de la neige et de la glace s'étaient accumulées entre le dessous de la base du rail et l'assise du rail sur les selles. Cela a fait sortir le rail de son assise sur la

selle et lui a permis de s'écarter vers l'extérieur sous la charge du train, ce qui a conduit au déraillement. Il s'agit d'un phénomène que l'on appelle communément dans l'industrie ferroviaire « ice jacking », ou soulèvement causé par la glace.

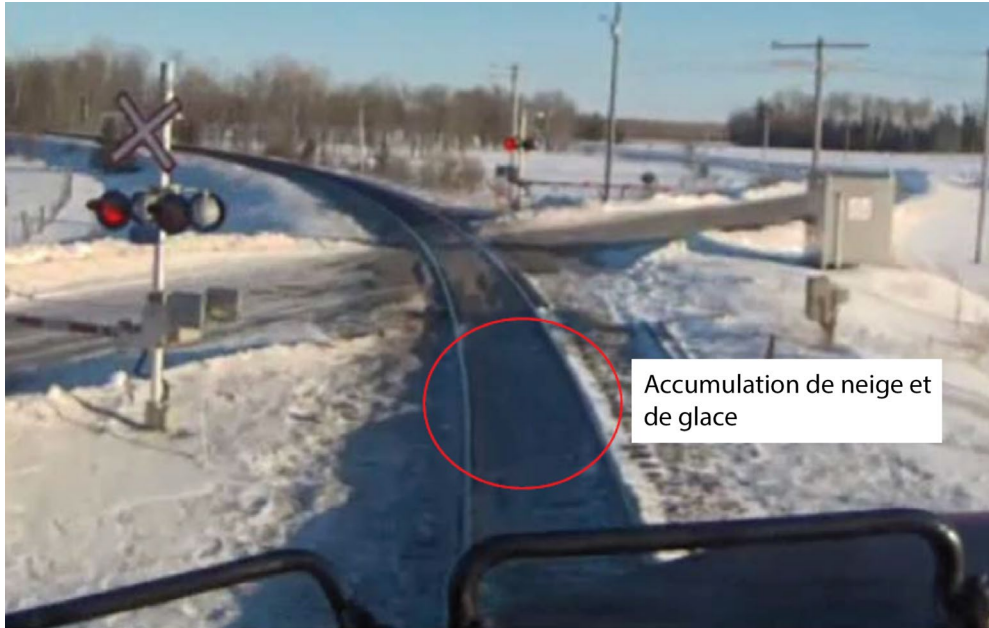
Figure 3. Image tirée de la vidéo enregistrée par la caméra orientée vers l'avant du train 118 (Source : Compagnie des chemins de fer nationaux du Canada, annotation traduite par le BST)

Plus tôt dans la journée, vers 16 h, le train du CN précédent, Q11831-16 (train 118), a traversé en toute sécurité le site de l'incident à la lumière du jour, alors que la température ambiante était de -14 °C. Un examen de l'enregistrement vidéo de la caméra orientée vers l'avant sur la locomotive de tête du train 118 a révélé une accumulation de neige et de glace juste avant et à côté du rail haut (rail sud), à proximité du point de déraillement initial présumé, près du point milliaire 108,25 (figure 3). Toute accumulation de neige le long de la base de rail peut masquer une accumulation de glace entre le dessous de la base de rail et l'assise du rail sur les selles, ce qui rend le « ice-jacking » difficile à détecter.
