# RAPPORT D'ENQUÊTE SUR LA SÉCURITÉ DU TRANSPORT FERROVIAIRE R21C0070

## INCENDIE SUR L'EMPRISE

Compagnie des chemins de fer nationaux du Canada  
Affectation de triage YCYS61-16  
Point milliaire 124,95, subdivision de Three Hills  
Calgary (Alberta)  
17 juillet 2021

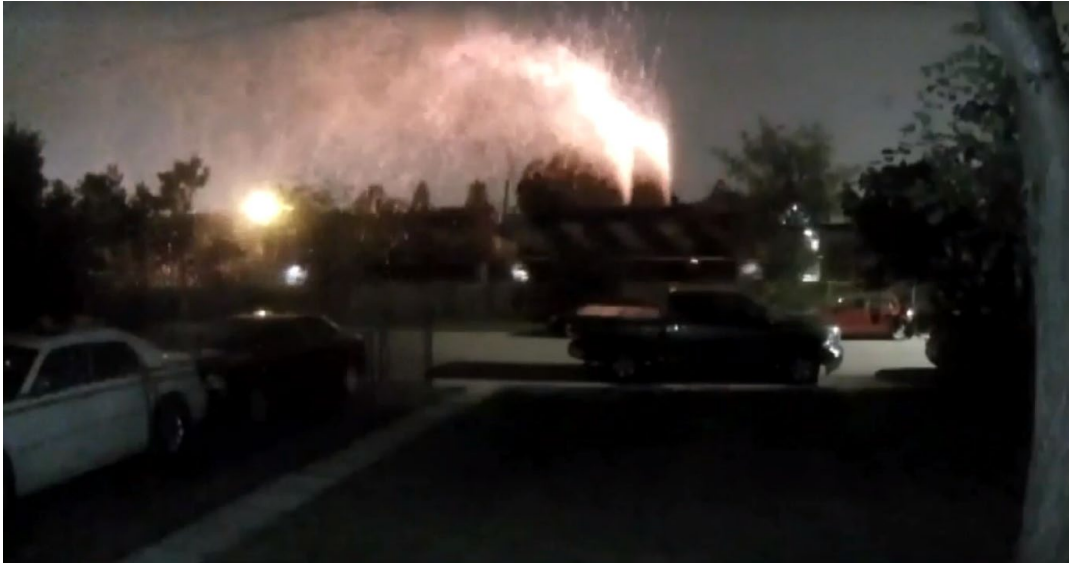
Le 17 juillet 2021, l'affectation de triage YCYS61-16 de la Compagnie des chemins de fer nationaux du Canada (CN), contrôlée par un système de télécommande de locomotives (STL)<sup>1</sup> et composée de 2 locomotives et de 37 wagons chargés, se dirigeait vers le nord dans la subdivision de Three Hills du CN, allant du triage Sarcee du CN, à Calgary<sup>2</sup> (point milliaire 126), au parc logistique du CN, à Calgary (point milliaire 114,6). Vers 1 h 49<sup>3</sup>, l'affectation de triage circulait à 10 mi/h près du point milliaire 124,95 lorsque l'équipe a remarqué que les tuyaux d'échappement de la locomotive de tête (CN 7524) crachaient des flammes et des brandons (figure 1). Certains brandons avaient atterri le long

Figure 1. Flammes crachées par la locomotive CN 7524 (Source : Global News)

En outre, le CN a effectué des essais de compression sur tous les ensembles de puissance, et les résultats indiquaient que l'ensemble de puissance n° 11 n'avait pas de compression et que l'ensemble de puissance n° 3 avait une faible compression. Étant donné que les moteurs diesel dépendent de la compression pour créer de la chaleur et allumer le carburant diesel, le carburant diesel injecté dans l'ensemble de puissance n° 11 et peut-être dans l'ensemble de puissance n° 3 ne s'allumait pas. Par conséquent, pendant le cycle d'échappement, du carburant diesel non brûlé était expulsé dans le système d'échappement. Une fois dans le système d'échappement, le carburant diesel s'est enflammé, ce qui a engendré un feu dans la cheminée d'échappement de la locomotive.

Du carburant non brûlé peut entraîner une accumulation de dépôts de carbone dans le système d'échappement. Il est probable qu'une partie des dépôts de carbone présents au moment de l'événement se soit enflammée, créant des brandons qui ont été expulsés de la cheminée d'échappement de la locomotive avant que l'équipe ne remarque les flammes. Des brandons ont été projetés jusque sur l'emprise, où ils ont allumé des feux d'herbe.

Les 2 ensembles de puissance ont été remplacés. Aucun autre examen n'a été effectué sur les ensembles de puissance défaillants pour déterminer la cause de la défaillance.

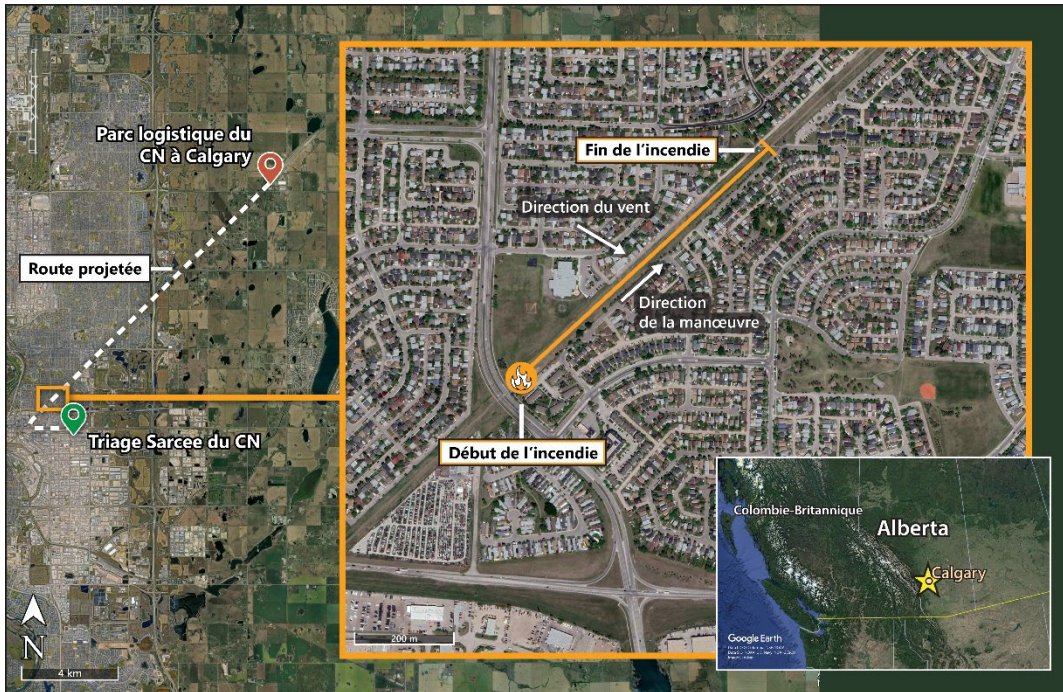
Il a été déterminé par la suite que les feux d'herbe s'étendaient le long de l'emprise sur environ 2376 pieds, de la 36<sup>e</sup> Rue SE au passage à niveau pour piétons du croissant Erin Mount (figure 2). Ils ont été contenus entre la voie et une clôture métallique du côté est de la voie.

Figure 2. Carte du lieu de l'événement montrant l'itinéraire prévu du train, avec en médaillon une carte montrant l'emplacement des feux d'herbe sur l'emprise et une plus petite carte en médaillon montrant l'emplacement de la ville de Calgary en Alberta (Source : Google Earth, avec annotations du BST)
