RAPPORT D'ENQUÊTE SUR LA SÉCURITÉ DU TRANSPORT FERROVIAIRE R21H0087

COLLISION À UN PASSAGE À NIVEAU

VIA Rail Canada Inc.
Train de voyageurs n° 53
Point milliaire 11,75, subdivision de Smiths Falls
Richmond (Ontario)
30 juin 2021

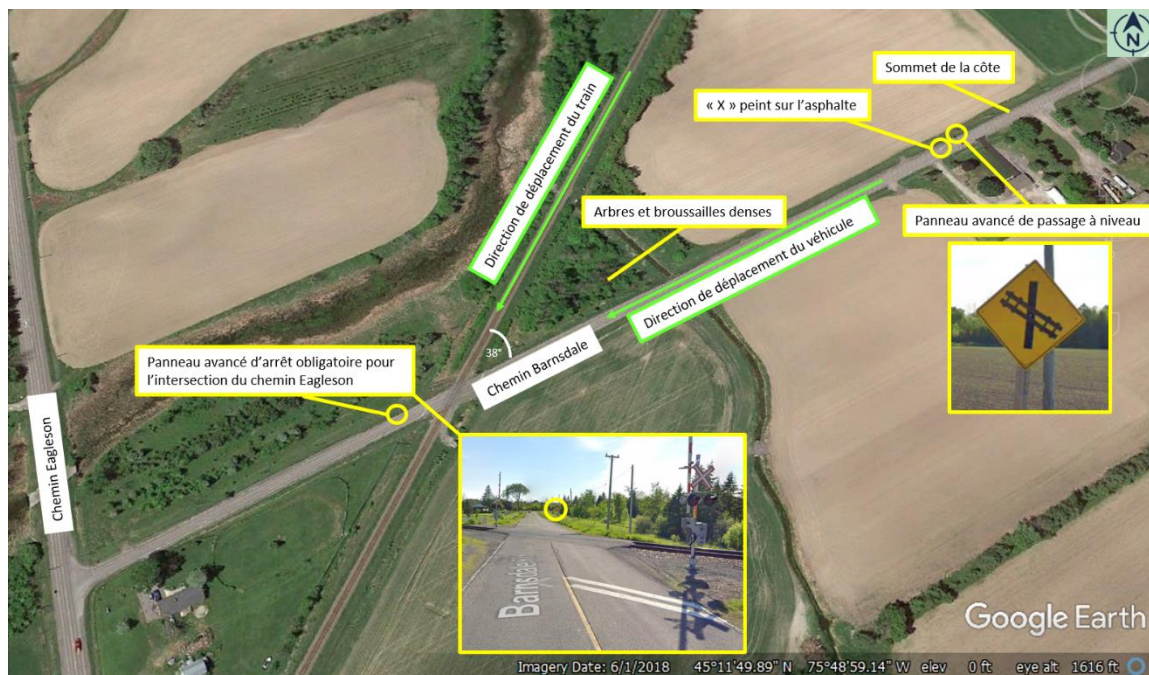
Un panneau indicateur avancé de passage à niveau et des marquages sur la chaussée (un panneau avancé de passage à niveau et un « X » peint sur l'asphalte) sur le chemin Barnsdale se trouvent respectivement à 1150 pieds et à 1125 pieds au nord-est du passage à niveau (figure 2)⁷.

Étant donné l'angle de la voie et la densité de la végétation (broussailles et arbres) entre la route et la voie ferrée, les usagers de la route arrivant de l'est ne peuvent pas voir un train arrivant du nord-est. En raison des repères visuels fournis par le système d'avertissement, qui comprenait des barrières, il n'y avait aucune exigence en matière de lignes de visibilité, conformément à l'article 22 du *Règlement sur les passages à niveau*.

Figure 2. Vue aérienne du passage à niveau du chemin Barnsdale montrant la direction de déplacement du train et du véhicule, avec des photos en médaillon du panneau avancé de passage à niveau et du panneau avancé d'arrêt obligatoire pour l'intersection du chemin Eagleson (Source de l'image principale : Google Earth, avec annotations du BST; source des images en médaillon : Google Street View)
