RAPPORT D'ENQUÊTE SUR LA SÉCURITÉ DU TRANSPORT FERROVIAIRE R21S0048

DÉTAILLEMENT EN VOIE PRINCIPALE

Compagnie de chemin de fer Canadien Pacifique
Train de marchandises 603-897
Point milliaire 32,75, subdivision de Lanigan
Silton (Saskatchewan)
16 octobre 2021

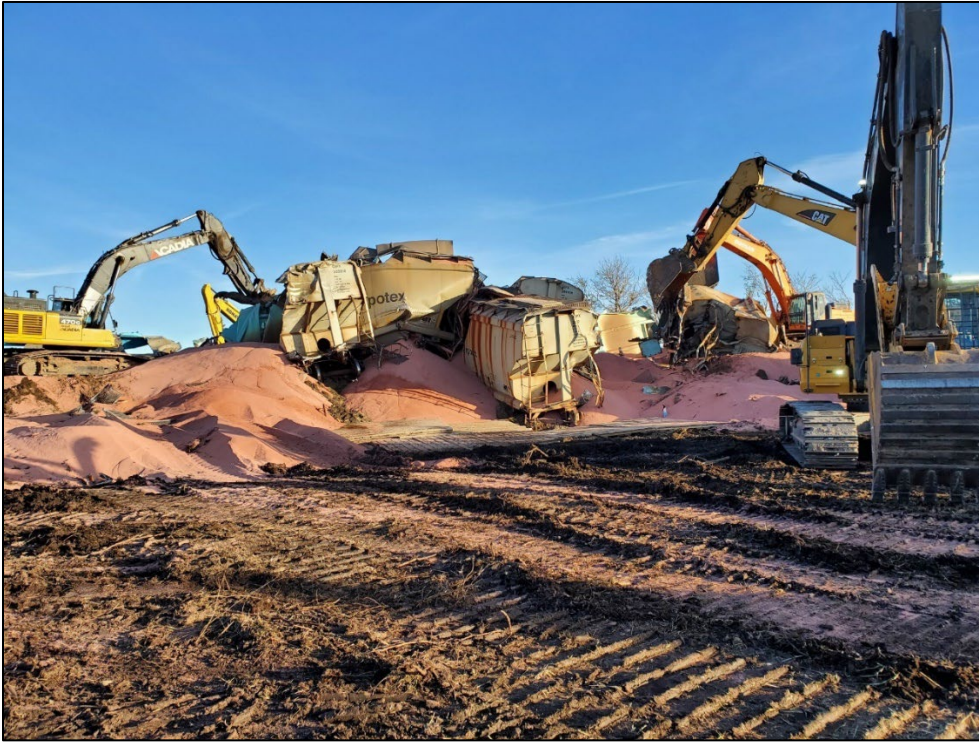
Figure 3. Activités d'assainissement du site pour la potasse déversée (Source : BST)

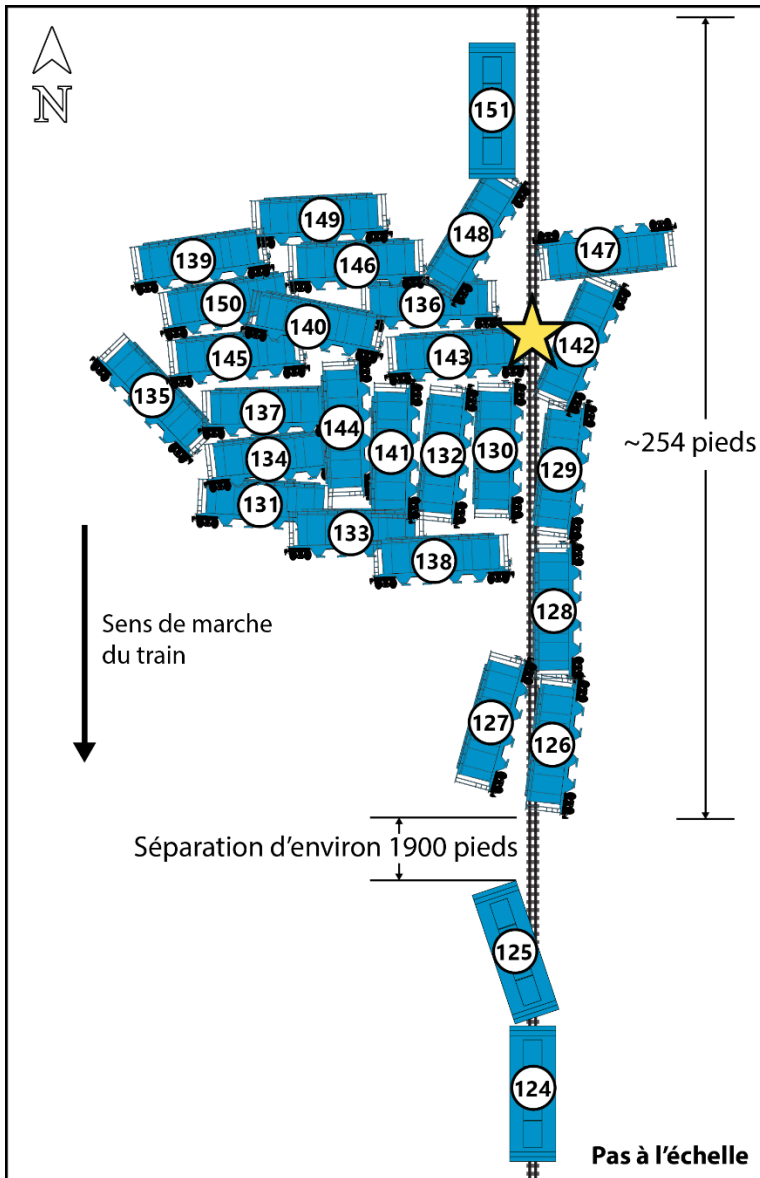
Les 25 wagons suivants qui ont déraillé, soit du 126^e au 150^e wagon à partir de la locomotive de tête, se sont immobilisés regroupés en un gros empilement, sur une distance de 254 pieds, près du point milliaire 32,75 (figure 4). Le 151^e wagon à partir de la locomotive de tête a été le dernier à dérailler, mais il est demeuré sur ses roues.

Figure 4. Diagramme du lieu de l'accident illustrant l'endroit où les wagons se sont immobilisés; l'étoile indique le point de déraillement présumé (Source : BST)

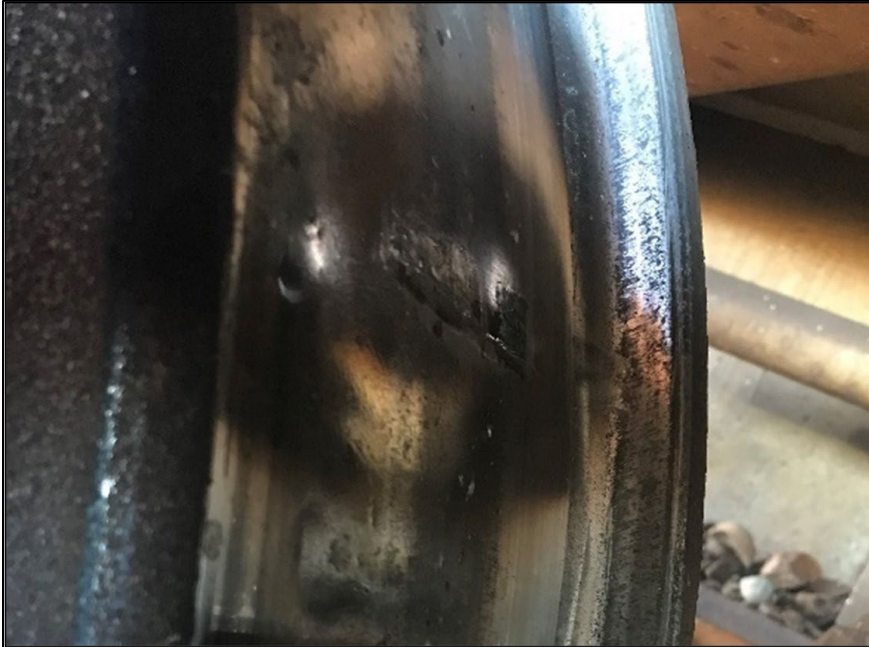
Le dernier wagon de la partie avant du train qui n'a pas déraillé était le 124^e wagon, CITX 151689. L'inspection de ce wagon a révélé que la table de roulement de la roue R1 du bogie arrière (côté ouest) présentait des dommages attribuables aux chocs (figure 5). À la température de -4 °C, comme au moment de l'événement à l'étude, toute rupture de rail engendrerait une brèche de rail d'une longueur de 2 à 3 pouces (51 à 76 mm) si les rails avaient été soumis à des contraintes convenables⁴. Une telle brèche présenterait un

important écrasement des bouts de rail causé par le choc des roues de la tête du train contre les bords de la brèche. Les roues des wagons antérieurs au 124^e wagon ne présentaient aucun dommage attribuable aux chocs.

Figure 5. Dommages attribuables aux chocs à la table de roulement de la roue R1 du wagon CITX 151689 (Source : CP)

L'examen de la table de roulement de la roue R1 (côté ouest) du bogie arrière du 124^e wagon, qui était le dernier wagon de la partie avant du train qui n'a pas déraillé, a révélé des dommages attribuables aux chocs qui correspondaient à un contact entre la table de roulement et la section transversale exposée du champignon du rail rompu. À la température de -4 °C, comme au moment de l'événement à l'étude, toute rupture de rail engendrerait une brèche de rail d'une longueur de 2 à 3 pouces (51 à 76 cm) si les rails avaient été soumis à des contraintes convenables. Par conséquent, il y aurait un important écrasement des abouts de rail découlant du choc des roues sur les bords de la brèche. Le fait que les roues des wagons précédents et de la locomotive ne présentaient aucune trace de choc laisse croire que le rail était intact avant l'arrivée du train et qu'il s'est rompu sous le 124^e wagon.

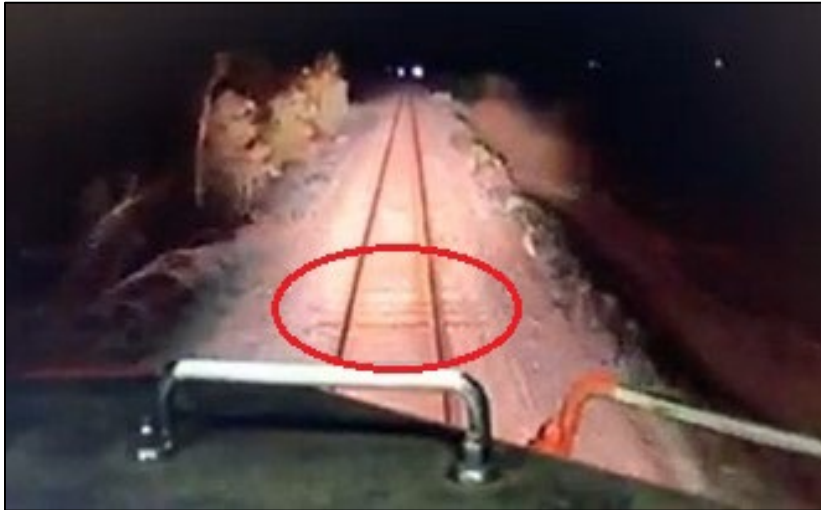
L'examen de la vidéo enregistrée par la caméra orientée vers l'avant de la locomotive de tête du train 603-897 n'a révélé aucune anomalie à la surface du rail dans le secteur où le déraillement s'est produit. Toutefois, le microphone externe a capté une anomalie sonore (bruit) et la vidéo a montré que la locomotive s'était inclinée légèrement vers la droite (figure 6) alors qu'elle franchissait le point de déraillement présumé à proximité du point milliaire 32,75. Ni l'équipe du train de l'événement à l'étude ni celle qui l'avait précédée n'ont signalé d'anomalies lors de leur passage à cet endroit.

Figure 6. Image fixe prise d'une vidéo enregistrée par la caméra orientée vers l'avant de la locomotive de tête montrant l'endroit où la locomotive s'était inclinée légèrement vers la droite sur le rail ouest (encerclé) (Source : Chemin de fer Canadien Pacifique)

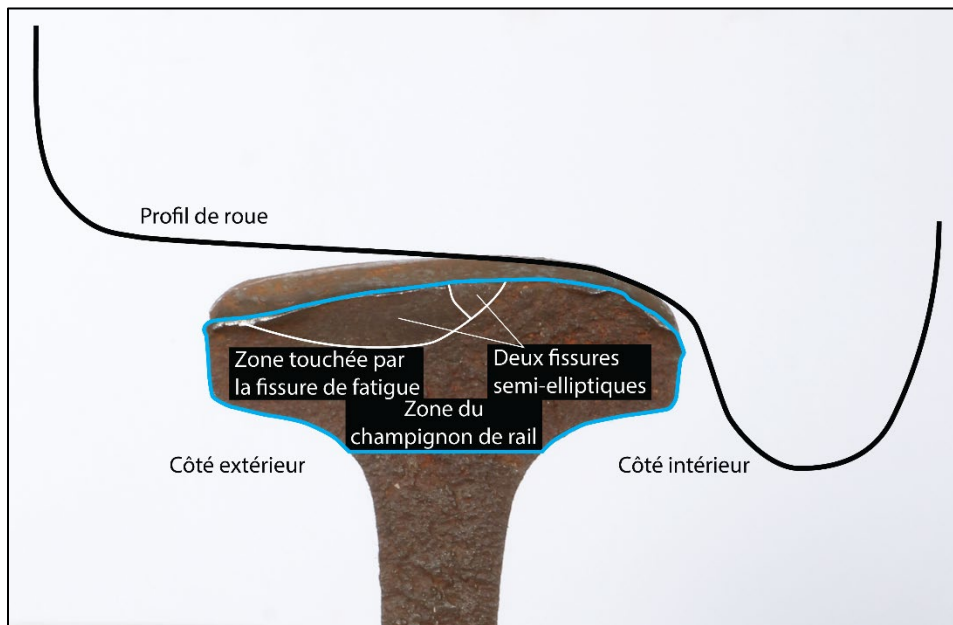
L'examen de la surface de rupture a révélé 2 fissures de fatigue semi-elliptiques distinctes, plates et lisses, qui se sont agrandies au fil du temps en raison de charges répétées. Les 2 fissures ont fini par fusionner et créer une fissure semi-elliptique plus grande qui mesurait environ 0,39 pouce (10 mm) de profondeur et couvrait environ 15 % de la surface totale du champignon de rail usé. La partie restante de la surface de rupture comprenait des caractéristiques plus grossières et quelques chevrons peu marqués, ce qui indique que la fissure de fatigue s'est propagée jusqu'au patin du rail lors d'une surcontrainte soudaine.

Les ruptures de ce type sont classées par Sperry dans la catégorie des ruptures transversales et composées. Elles trouvent leur origine dans des conditions de surface du rail¹¹. Une fois amorcées, ces fissures croissent lentement jusqu'à ce qu'elles atteignent une

Figure 7. Surface de rupture du rail 1 montrant les 2 fissures de fatigue semi-elliptiques; profil de roue ajouté pour montrer l'effet du contact de la table de roulement de la roue sur le rail transposé (Source : BST)

Les 2 fissures ont fini par fusionner et créer une fissure semi-elliptique plus grande dont la surface représentait environ 15 % de la surface totale du champignon de rail usé. La partie restante de la surface de rupture comprenait des caractéristiques plus grossières et quelques chevrons peu marqués, ce qui indique que la fissure de fatigue s'était propagée jusqu'au patin du rail lors d'une surcontrainte soudaine lorsque le train est passé.

Le rail ouest s'est rompu dans des conditions de service normales lorsque des fissures de fatigue préexistantes, qui représentaient environ 15 % de la surface totale du champignon de rail, se sont propagées jusqu'au patin du rail lors d'une surcontrainte soudaine.

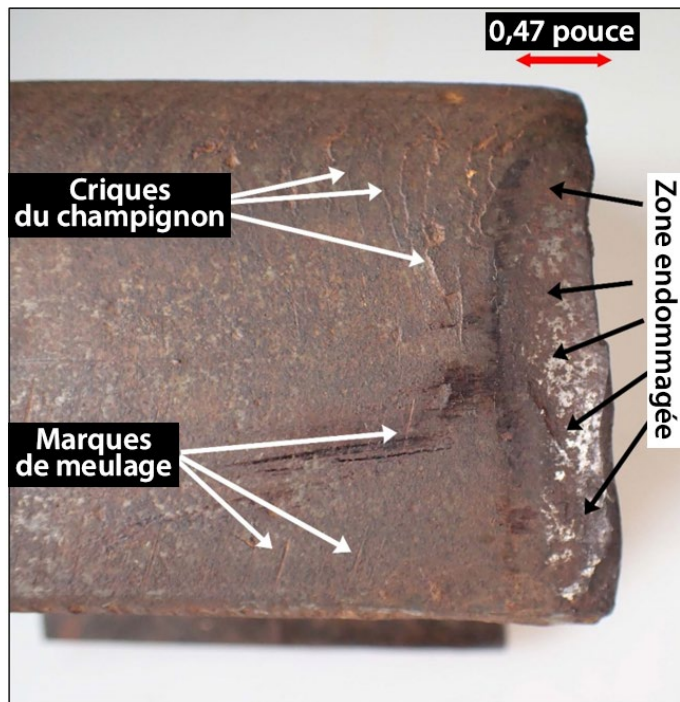
La vue en plan de la surface de roulement du rail montrait des criques mineures du champignon sur la face intérieure et des marques de meulage sur la face extérieure. Des dommages attribuables à des chocs, probablement causés par le contact avec les tables de roulement des roues des wagons de marchandises, s'étendaient sur la surface de roulement du champignon de rail, mais il n'y avait pas d'élargissement (expansion horizontale) de ce dernier (figure 8).

Figure 8. Vue en plan du rail 1 montrant les criques du champignon, les marques de meulage et une zone endommagée (Source : BST)

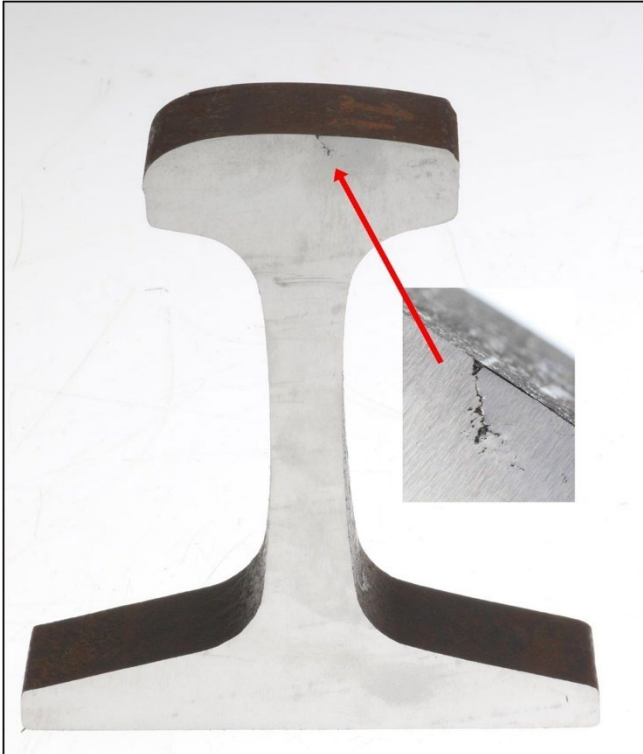
La zone endommagée de la surface de rupture du rail 1 contenait une dépression qui se trouvait à environ 0,47 pouce (12 mm) longitudinalement de la surface de rupture et qui devenait de plus en plus profonde au fur et à mesure qu'elle s'approchait de la surface de rupture. La dépression mesurait environ 0,24 pouce (6 mm) à son point le plus profond.

Par la suite, le rail 1 a été coupé sur le plan vertical à environ 1,2 pouce (30 mm) de la surface de rupture et parallèlement à celle-ci. On a constaté sur la surface de coupe de la section transversale une petite fissure verticale s'étendant de la surface de roulement du rail jusqu'à une profondeur d'environ 0,24 pouce (6 mm) (figure 9).

Figure 9. Coupe transversale du rail 1 montrant la fissure
(Source : BST)

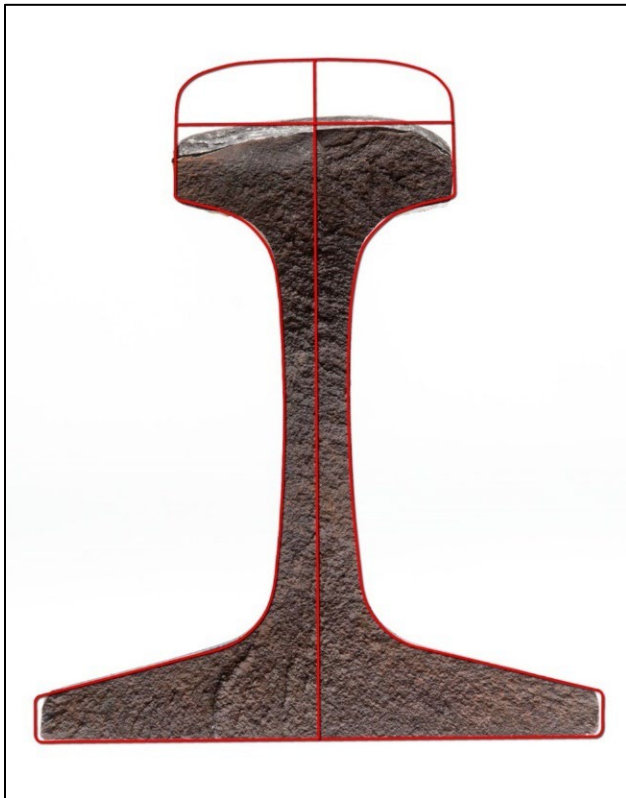
La mesure de l'usure verticale du champignon du rail 1 était de 9/16 pouce (14 mm), alors que l'usure de la face intérieure était minimale. Selon les exigences du CP, l'usure maximale permise du champignon d'un rail de 115 livres est de 11/16 pouce (16 mm). Pour illustrer l'étendue de l'usure du champignon du rail, une coupe transversale d'un nouveau rail de 115 livres a été superposée à la coupe transversale du rail 1 (figure 10).

Figure 10. Superposition de la coupe transversale du nouveau rail de 115 livres et de la coupe transversale du rail 1 (Source : BST)

L'usure du champignon de rail permise par le CP pour les rails de 115 livres est de 11/16 pouce (16 mm) et l'usure verticale mesurée du champignon du rail 1 était de 9/16 pouce (14 mm). La surface de roulement du champignon de rail présentait aussi une légère conicité du côté extérieur. L'enquête a permis de déterminer que le rail avait été transposé en 2007. Bien que l'usure du champignon se situait toujours dans les limites permises, son usure le rendait plus vulnérable à l'apparition et à la propagation de fissures de fatigue. De plus, la présence d'une petite fissure de fatigue verticale s'étendant de la surface de roulement du rail jusqu'à une profondeur d'environ 0,24 pouce (6 mm) dans une section du rail 1 située à 1,2 pouce (30 mm) de la surface de rupture et parallèle à celle-ci permet de penser que cette section du rail présentait probablement des fissures multiples. De telles fissures, qui peuvent se propager au fil du temps sur un champignon de rail très usé, comme celui de l'événement à l'étude, peuvent indiquer que le rail approche de la limite de sa durée de vie.

Bien que l'usure du champignon du rail qui s'est rompu se situait dans les limites de service permises par le CP, l'usure du champignon de rail avait accru le niveau de contrainte agissant sur le rail sous l'effet de la charge des roues, ce qui a réduit la durée de vie en fatigue du rail et l'a rendu plus susceptible de se rompre en raison de la présence de fissures de fatigue.
