RAPPORT D'ENQUÊTE SUR ACCIDENT FERROVIAIRE  
R96Q0050

COLLISION ARRIÈRE

ENTRE LE TRAIN DE MARCHANDISES NUMÉRO FCS 45  
ET LE TRAIN NUMÉRO PH-475  
DU CHEMIN DE FER DU LITTORAL NORD ET DU LABRADOR  
POINT MILLIAIRE 131,68, SUBDIVISION WACOUNA  
PRÈS DE MAI (QUÉBEC)  
14 JUILLET 1996

Rapport numéro R96Q0050

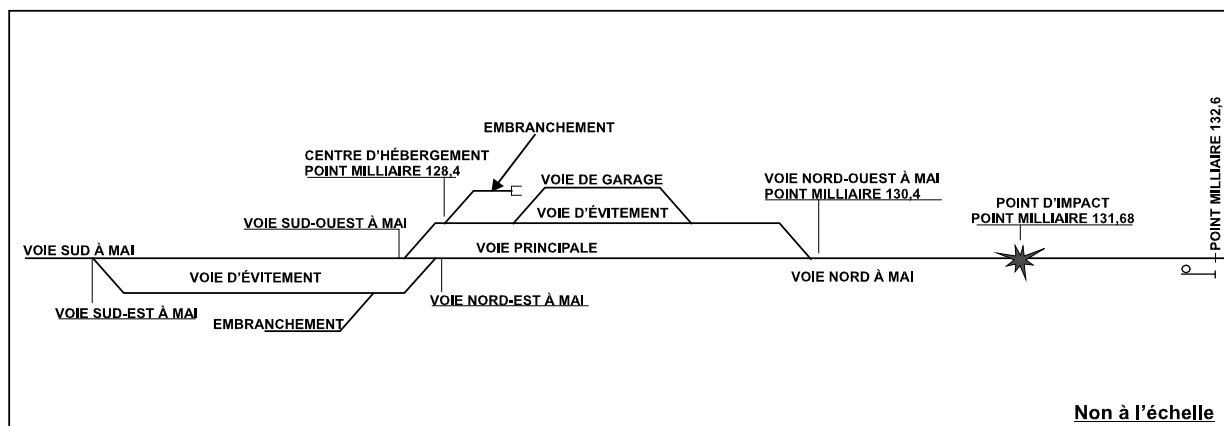
À Mai, on trouve deux voies d'évitement, deux embranchements et une voie de garage pour le croisement, le passage et l'entreposage des trains. Une voie d'évitement se trouve à l'ouest de la voie principale et au nord du centre d'hébergement; l'autre voie d'évitement est située à l'est de la voie principale et au sud du centre d'hébergement. Habituellement, les trains qui roulent vers le sud obtiennent, une fois arrivés à Mai, l'autorisation de se rendre au sud de l'aiguillage de voie d'évitement nord, soit sur la voie principale ou sur la voie d'évitement, jusqu'au centre d'hébergement, pour changer d'équipe. Le centre d'hébergement se trouve au point milliaire 128,4. L'aiguillage de voie d'évitement nord à Mai est situé au point milliaire 130,4. Le centre

Pour un train qui approche du nord, le signal 132,6 se trouve à l'extrémité de l'alignement droit. Il s'agit d'un signal haut, d'aspect unique, muni d'une plaque portant la lettre «R» et d'une plaque à numéro. Au moment de l'accident, les deux plaques étaient en bon état. À l'approche du point milliaire 131,68 (le point d'impact), depuis le nord, il y a une courbe de trois degrés à gauche, puis une rampe légère de 0,2 p. 100. La distance de visibilité à partir du point de contact nord était limitée à environ 600 pieds par la forêt et par la courbe de la voie.

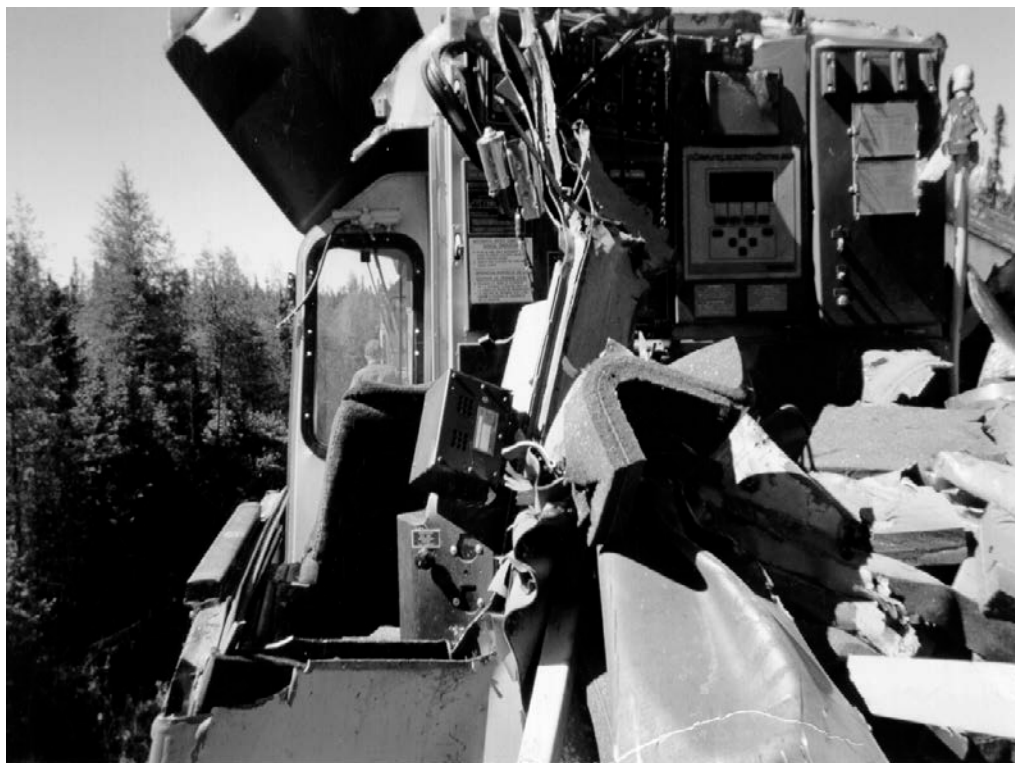
Le dernier wagon du train 475 a été endommagé sans espoir de réparation. Les deux wagons qui le précédaient ont subi des dommages considérables, ainsi que la locomotive de tête du train 45.

La collision a entraîné le déraillement des trois derniers wagons du train 475 et de la locomotive de tête du train 45. Le capot court de la locomotive s'est détaché de la caisse, et la cabine a été démolie, sauf la petite partie comprenant le pupitre de commande et le siège du mécanicien, ainsi que la cloison du côté droit, jusqu'au bas de la fenêtre (voir la Figure 2).
