RAPPORT D'ENQUÊTE SUR ACCIDENT FERROVIAIRE
R96S0106

BLESSURES MORTELLES À UNE INTRUSE

VIA RAIL CANADA INC.
TRAIN NUMÉRO 76
POINT MILLIAIRE 98,65, SUBDIVISION CHATHAM
TECUMSEH (ONTARIO)
12 JUILLET 1996

Rapport numéro R96S0106

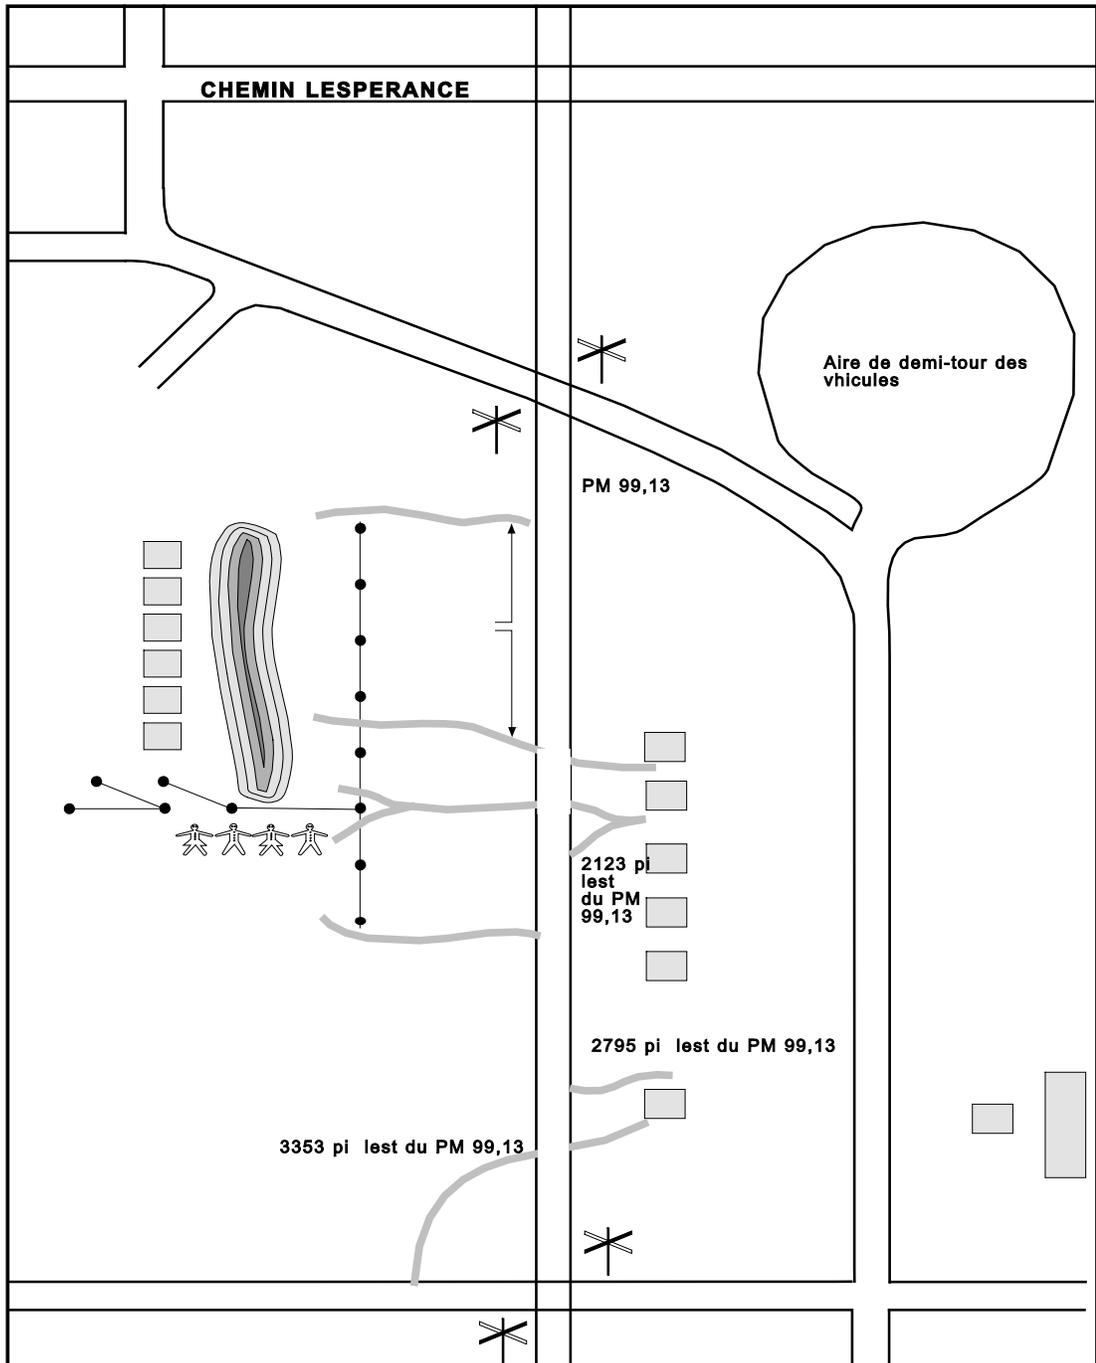
Dans les environs immédiats du lieu de l'événement, la subdivision était constituée d'une voie principale simple en alignement droit orientée dans le sens est-ouest. Le chemin Tecumseh croise la voie principale au point milliaire 99,13 et tourne vers l'est à environ un pâté de maison du nord de l'emprise. Il suit ensuite la voie principale en parallèle, séparé de cette dernière par des terrains privés. Il n'y avait pas de barrière pour

restreindre l'accès à l'emprise de la voie ferrée. Entre le point milliaire 99,13 et le passage à niveau du chemin Manning, au point milliaire 98,42, les terrains au nord de l'emprise de la voie ferrée étaient désignés comme zone commerciale, mais on y retrouvait aussi bien des immeubles résidentiels que commerciaux.

Un quartier résidentiel était en construction au sud de la voie principale, à environ 380 pieds à l'est du passage à niveau du chemin Tecumseh. Une clôture à mailles losangées de six pieds de hauteur commençait à cet endroit et s'étendait vers l'est sur 2 125 pieds, séparant l'emprise de la voie ferrée des terrains résidentiels, du parc communautaire et du terrain de jeu qui se trouvaient juste à l'est de ce quartier. La clôture avait déjà été coupée à un endroit et des trous avaient été creusés en dessous à deux autres endroits. Un talus avait été construit au sud de la clôture pour faire fonction d'écran visuel et auditif entre l'emprise de la voie ferrée et les habitations. À l'extrémité est de la clôture, un sentier très fréquenté conduisait du terrain de jeu à la voie principale. C'est à cet endroit que les deux piétonnes ont traversé le terrain de jeu et sont entrées sur l'emprise de la voie ferrée. À une distance de 285 pieds plus à l'est, il y avait un autre sentier très fréquenté qui menait vers le nord de l'emprise à une propriété privée et à un groupement d'établissements commerciaux. C'est là que les deux piétonnes avaient l'intention de quitter l'emprise. De l'extrémité est de la clôture à mailles losangées jusqu'au chemin Manning, vers l'est, on pouvait avoir librement accès à l'emprise de la voie ferrée en traversant un terrain vague désigné zone résidentielle. Il y avait un fossé marécageux le long de la voie à cet endroit et une épaisse végétation jusqu'au passage à niveau du chemin Manning.
