RAPPORT D'ENQUÊTE SUR ACCIDENT FERROVIAIRE

R97C0147

DÉRIVE DE WAGONS / DÉRAILLEMENT

CHEMIN DE FER CANADIEN PACIFIQUE

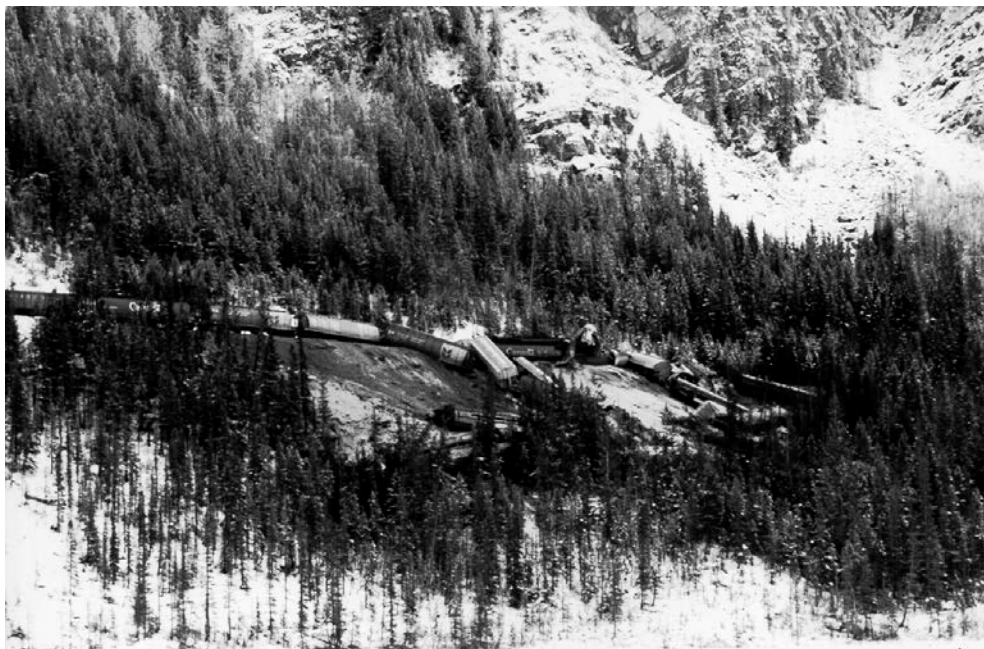
Les 16 wagons qui ont déraillé lors du premier déraillement ont bloqué complètement le tunnel Upper Spiral. Sur le lieu du second déraillement (figure 2), les wagons se sont éparpillés sur le remblai qui descend vers la rivière Kicking Horse.

La voie ferrée a été détruite sur une distance de quelque 1 500 pieds dans le tunnel Upper Spiral, et sur une distance de 1 000 pieds sur le lieu du second déraillement. Soixante-quatre des 66 wagons-trémies chargés de céréales qui ont déraillé ont été détruits. Quelque 10 200 tonnes de céréales ont été répandues sur le sol, dont environ 9 000 tonnes ont été récupérées.

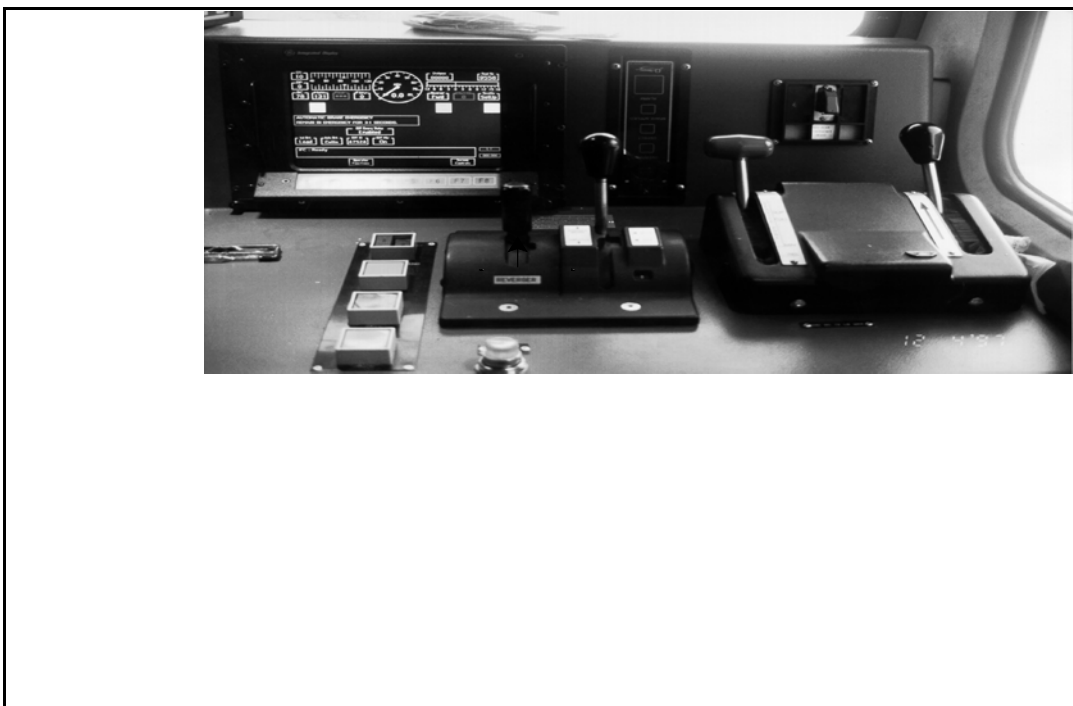
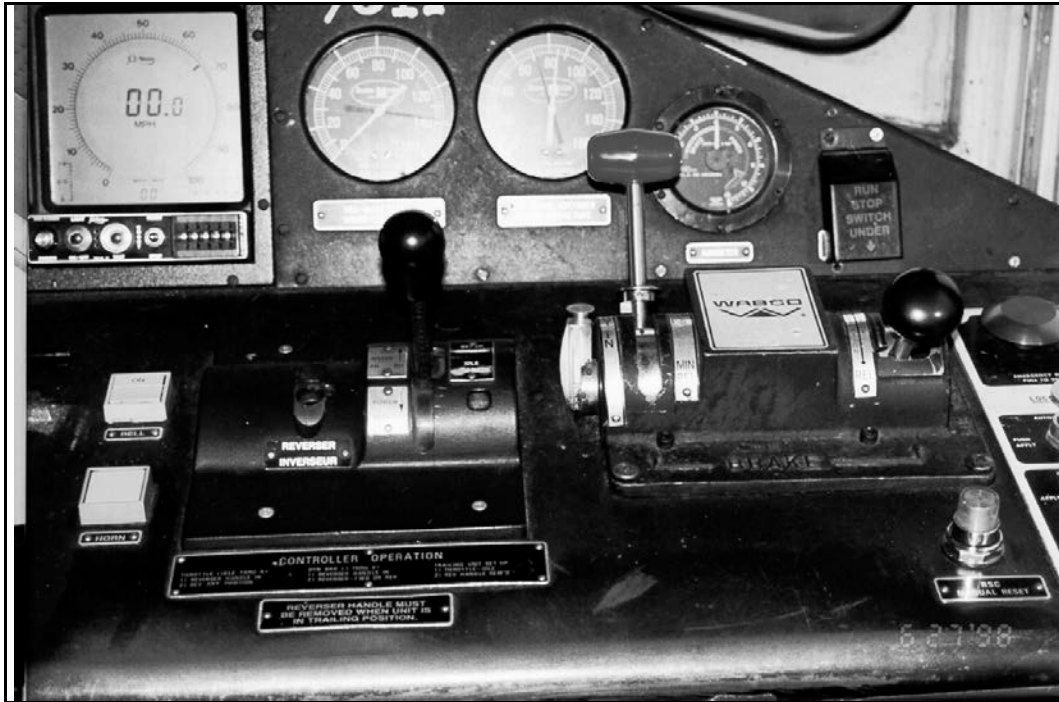
l'aide d'un seul manipulateur, appelée commande combinée. Les modèles plus récents ont été munis d'un pupitre de commande normalisé de l'Association of American Railroads (AAR), qui avait des manettes séparées pour le réglage de la puissance et du frein rhéostatique. Les locomotives SD40-2F (série 9000) ont un tableau de commande (de type pupitre) dans lequel un manipulateur combiné de réglage de la puissance/du freinage rhéostatique est intégré à un dispositif central de commande, similaire à celui de la locomotive GE AC 4400 (voir les figures 3 et 4).
