RAPPORT D'ENQUÊTE SUR UN INCIDENT FERROVIAIRE
R97D0253

RUPTURE D'UN WAGON-CITERNE

CANADIEN NATIONAL
TRAIN NUMÉRO M-310-21-24
POINT MILLIAIRE 10,0, SUBDIVISION DIAMOND
CARRIER (QUÉBEC)
24 NOVEMBRE 1997

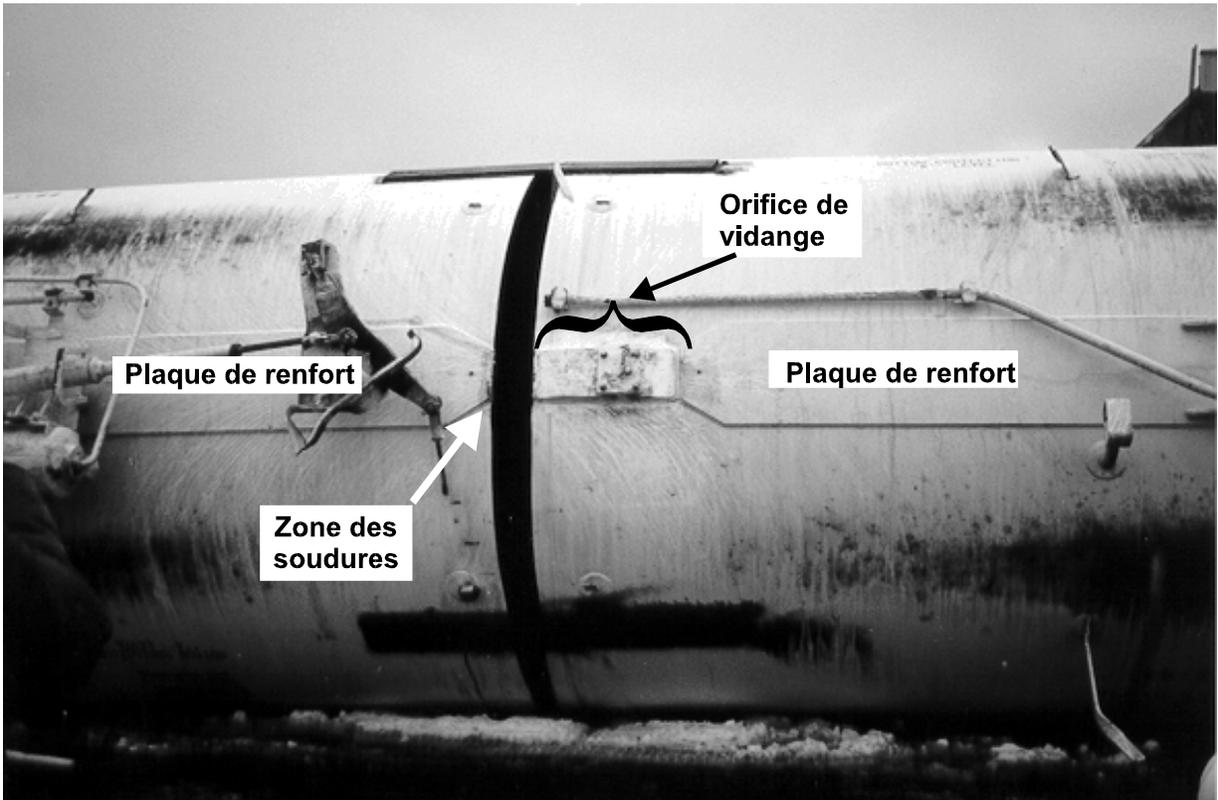
- 1) Il y avait un espace d'environ 25 mm entre la plaque de renfort et l'orifice de vidange au bout «B» du carter du puisard.
- 2) La soudure longitudinale de fixation de la plaque de renfort ne semblait pas avoir la même épaisseur sur toute sa longueur.
- 3) Une tache de couleur rouille était évidente au bas du wagon, à partir du coin BL de la plaque de renfort de la longrine près de l'orifice de vidange, sur 1 m environ en direction du bout «B» du wagon.
- 4) La soudure à l'angle de la plaque de renfort, près de l'orifice de vidange, montrait de la porosité et une forte décoloration due à la rouille.

- 5) La racine de la soudure ne semblait pas avoir une bonne pénétration dans le métal de base de la plaque de renfort.
- 6) La rupture semblait être parallèle à la soudure et continuait ainsi vers le haut en s'éloignant de la soudure, et suivait la circonférence des deux côtés de la paroi, jusqu'au trou d'homme.
