RAPPORT D'ENQUÊTE SUR ACCIDENT FERROVIAIRE
R97H0008

COLLISION CONTRE UN PASSAGE SUPÉRIEUR ROUTIER

IRON HIGHWAY
TRAIN NUMÉRO CP 121-13
POINT MILLIAIRE 102,9, SUBDIVISION WINCHESTER
BEDELL (ONTARIO)
13 AOÛT 1997

Rapport numéro R97H0008

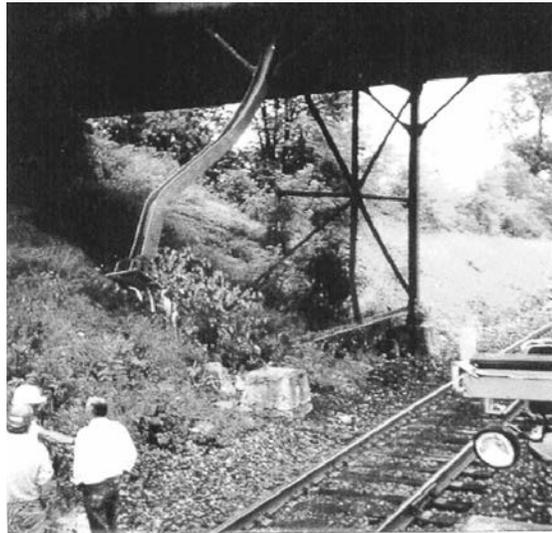
Le train de marchandises n° 121-13 du CFCP (train 121) quitte le triage Côte Saint-Luc à Montréal (Québec) à 10 h 30, et roule en direction ouest sur la voie principale double, près de Bedell (Ontario), à la hauteur du point milliaire 102,9 de la subdivision Winchester. L'équipe d'un train meuleur qui roule en direction est sur la voie sud adjacente remarque que la dernière remorque du train 121 s'est déplacée et, en regardant le train passer sous le passage supérieur de la route de comté n° 44, croit voir la remorque en porte-à-faux heurter une partie de la structure d'appui du pont, du côté nord de la voie. Immédiatement avisée par radio du problème possible, l'équipe du train 121 arrête le train. Le chef de train du train 121 confirme alors que la dernière remorque a subi des dommages considérables et qu'elle s'est déplacée d'environ 10 pieds vers l'est et de 5 pieds vers le nord de la plate-forme arrière. Une des quatre colonnes d'appui du passage supérieur s'est arrachée de son socle, et plusieurs étais diagonaux plus petits ont été tordus (voir la Figure 1).

Le pont a été fermé à la circulation pendant plusieurs jours au cours des travaux de réparation. Aucun matériel roulant n'a déraillé, mais un wagon a subi des dommages mineurs à un portique de levage fait d'acier.

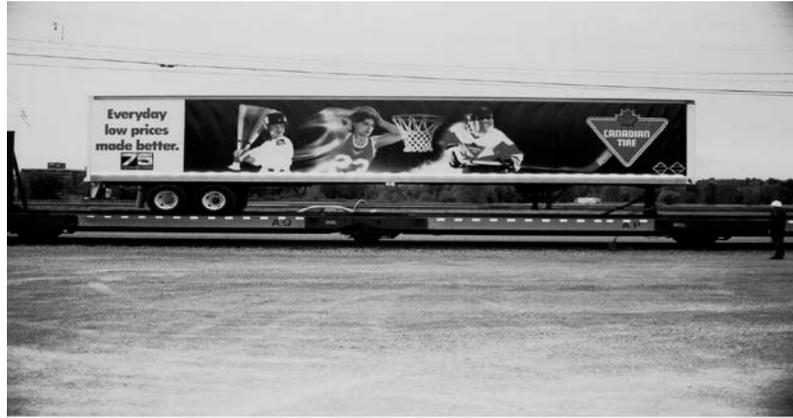
La remorque était fixée au chevalet d'arrimage placé sur la plate-forme identifiée par la désignation alphabétique «AP». La plate-forme AP était l'avant-dernière plate-forme de l'Élément (c'est-à-dire qu'elle précédait la plate-forme de queue). Pendant que le train roulait vers l'ouest, le dispositif d'arrimage de la remorque était orienté vers l'avant. La remorque

chevauchait deux plates-formes, ses essieux tandem étant placés sur la dernière plate-forme de l'Élément (voir la Figure 3). Pendant le transport, les canalisations d'air de la remorque ne sont pas sous pression, ce qui signifie que les freins de stationnement de la remorque, actionnés par ressort, étaient serrés à fond.

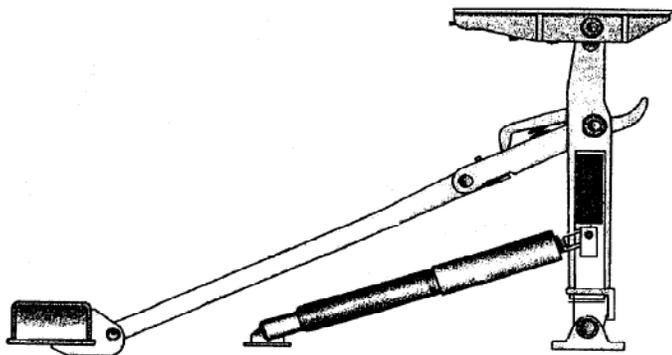
Les 16 remorques chargées à bord du train 121 étaient retenues en place par des chevalets d'arrimage Trinity LP-9 (voir la Figure 4). Les chevalets de ce type, appelés chevalets relevables rétractables, verrouillent automatiquement l'étai oblique ainsi que le rotor du pivot d'attelage de la remorque lorsque celui-ci s'engage dans le plateau d'arrimage. Les chevalets sont fabriqués par la Trinity Industries de Dallas au Texas et sont conçus pour une charge maximale du pivot d'attelage de 30 000 livres. Bien qu'ils ne soient pas approuvés par l'AAR, ils sont semblables aux chevalets d'arrimage LP-3 approuvés par l'AAR (fabriqués de 1968 à 1973) et aux chevalets d'arrimage LP-8 qui sont utilisés pour le service maritime depuis 1971 et dont plus de 6 000 unités sont actuellement en service. Le chevalet d'arrimage LP-9 a été précisément adapté pour être utilisé dans le cadre du projet du Iron Highway. Il n'a pas d'autre utilité connue dans le domaine ferroviaire. Quand le chevalet est relevé en position verticale, son plateau aborde le pivot d'attelage par l'arrière,

Le chevalet d'arrimage en cause dans l'accident ne semblait pas avoir subi de dommages. Lors de l'inspection, le chevalet était relevé avec l'étai oblique en position verrouillée et le rotor du plateau d'arrimage en position déverrouillée. Les seules anomalies relevées étaient un amortisseur hydraulique qui fuyait et une cheville indicatrice de verrouillage tordue dans le plateau d'arrimage.

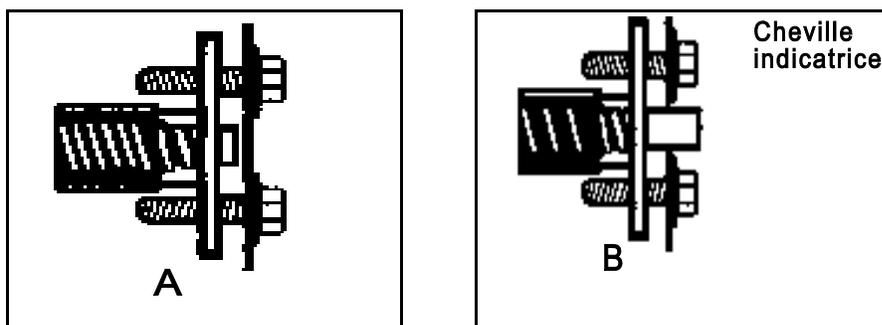
Figure 5 - Cheville indicatrice A) en position verrouillée et B) en position déverrouillée

La profondeur d'engagement normale du plongeur de verrouillage est de 7/8 de pouce lorsque ce dernier est complètement verrouillé. La cheville indicatrice de verrouillage est conçue pour faire saillie d'au moins 3/4 de pouce pour indiquer qu'elle est en position déverrouillée.

La position des chevilles indicatrices des chevalets d'arrimage verrouillés variait. Des employés ont signalé que certaines chevilles considérées comme étant en position «verrouillée» étaient à l'intérieur par rapport à la plaque; d'autres affleuraient ou faisaient même un peu saillie.

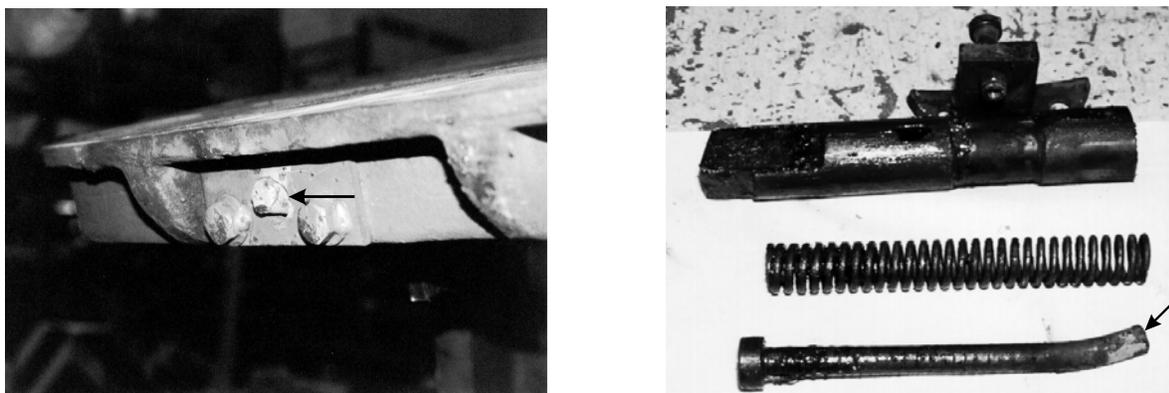
Figure 6 - Cheville indicatrice de verrouillage courbée

Quand elle était placée en position «verrouillée», la cheville indicatrice de verrouillage faisait saillie de 10 mm (3/8 de pouce) par rapport à la position d'affleurement normale. Le démontage a révélé que la cheville indicatrice était courbée vers le haut de 11 mm à un angle d'environ 15 degrés, sur une longueur de 48 mm (voir la Figure 6).

- Le rotor du chevalet d'arrimage en cause n'était pas verrouillé correctement à la position de fermeture.
- La cheville indicatrice de verrouillage du rotor était courbée et empêchait le ressort de verrouillage du plongeur de fonctionner.

- La cheville indicatrice de verrouillage du rotor était courbée par suite d'un contact avec les nervures du plancher de la remorque, occasionné par une extension excessive lors de l'abaissement du chevalet.

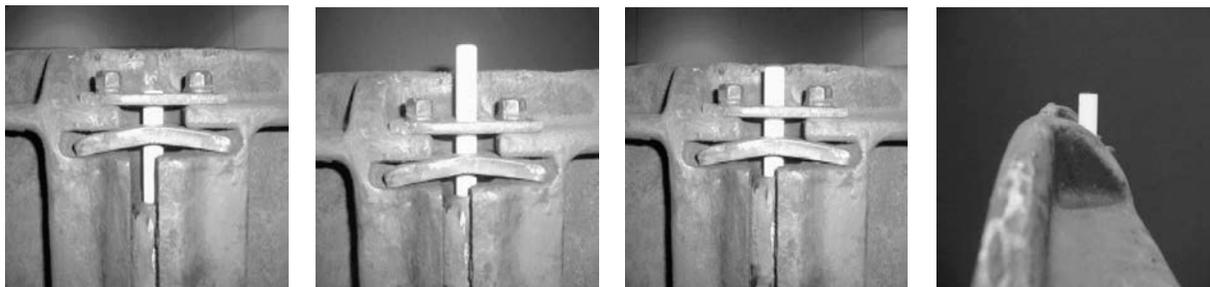
Figure 7 - Cheville indicatrice de verrouillage vue de dessous et de côté

L'examen a aussi démontré que, si l'accélération vers l'avant du plateau d'arrimage est suffisante, l'inertie résultante de la cheville indicatrice cause une surcompression du ressort, ce qui fait que la cheville indicatrice peut aller au-delà de la zone de protection du chevalet, là où elle est vulnérable et risque d'être endommagée (voir la Figure 7).

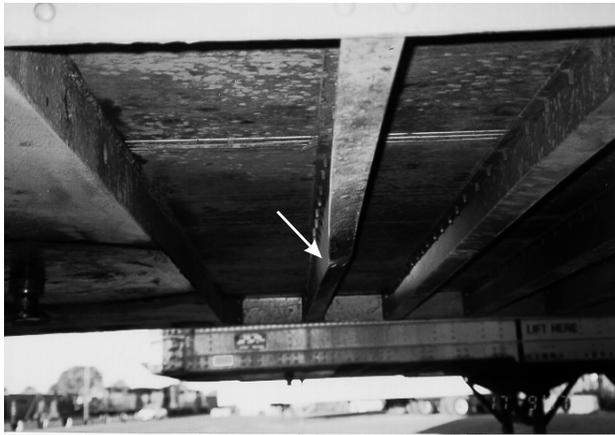
Les employés du CFCP et de la Rail Term, y compris les gestionnaires, ont signalé que des chevilles indicatrices étaient déjà restées coincées sur la face inférieure de la structure du plancher de certaines remorques, pendant l'abaissement du chevalet d'arrimage (voir la Figure 8).

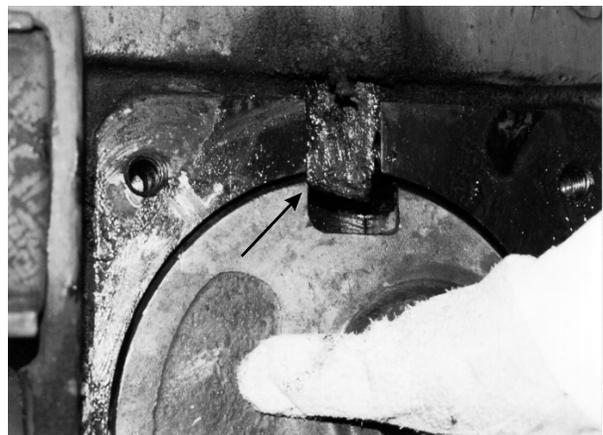
- Le plongeur de verrouillage du rotor «flottait» librement dans son guide.
- L'extrémité du plongeur de verrouillage du rotor est inclinée, de sorte que le rotor se déverrouille de lui-même si le plongeur n'est pas engagé entièrement (voir la Figure 9).

Le chevalet d'arrimage est conçu de façon à ce que le plongeur du rotor ne devrait pas se déverrouiller de lui-même lorsque la profondeur d'engagement du plongeur est supérieure à environ 1/8 de pouce.

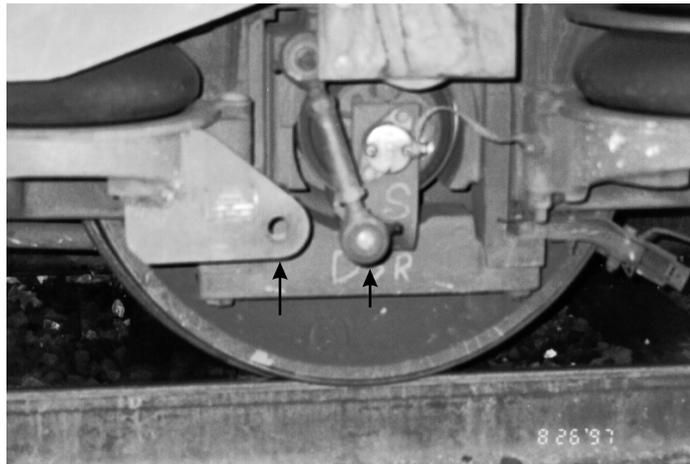
L'examen de l'Élément à West Toronto a révélé les défaillances mécaniques suivantes :

Composante	Total
Conducteur tressé brisé/manquant	9
Amortisseur rotatif manquant/débranché	25
Capteur de frein manquant/débranché	5
Amortisseur hydraulique manquant/défectueux (chevalet d'arrimage)	6

L'amortisseur rotatif (Vibratech) dont le matériel roulant Iron Highway est équipé est très répandu dans l'industrie du transport de voyageurs et des navettes quotidiennes. Il est censé améliorer les caractéristiques de roulement du matériel en atténuant le rebondissement vertical, et est censé améliorer la capacité d'amortissement critique de 20 à 27 p. 100. Chaque Élément compte 84 amortisseurs. À neuf endroits, les amortisseurs étaient absents ou débranchés d'un côté seulement, et ils étaient absents ou débranchés des deux côtés à huit autres endroits,

notamment à l'extrémité du chevalet de la plate-forme AP (sur laquelle la remorque était arrimée) et à la plate-forme précédente. Les 25 amortisseurs manquants ou débranchés représentent environ 30 p. 100 du nombre total d'amortisseurs de l'élément complet.

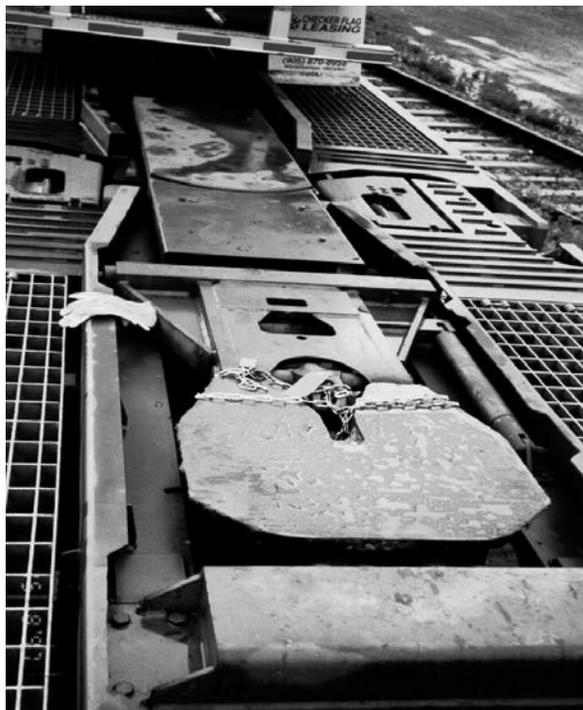
Comme les inspections de sécurité ultérieures de l'Élément ont lieu lorsque le train est déchargé et que les chevalets d'arrimage sont abaissés, la cheville indicatrice de verrouillage est cachée par la géométrie du plateau d'arrimage et le bâti de la plate-forme (voir la Figure 12). Comme on n'a pas réparé la cheville endommagée,

les conditions étaient réunies pour que l'accident se produise.
