RAPPORT D'ENQUÊTE SUR ACCIDENT FERROVIAIRE
NUMÉRO R97H0009

DÉRAILLEMENT

VIA RAIL CANADA INC.
TRAIN DE VOYAGEURS NUMÉRO 2
POINT MILLIAIRE 7,5,
SUBDIVISION WAINWRIGHT DU CN
PRÈS DE BIGGAR (SASKATCHEWAN)
3 SEPTEMBRE 1997

Rapport numéro R97H0009

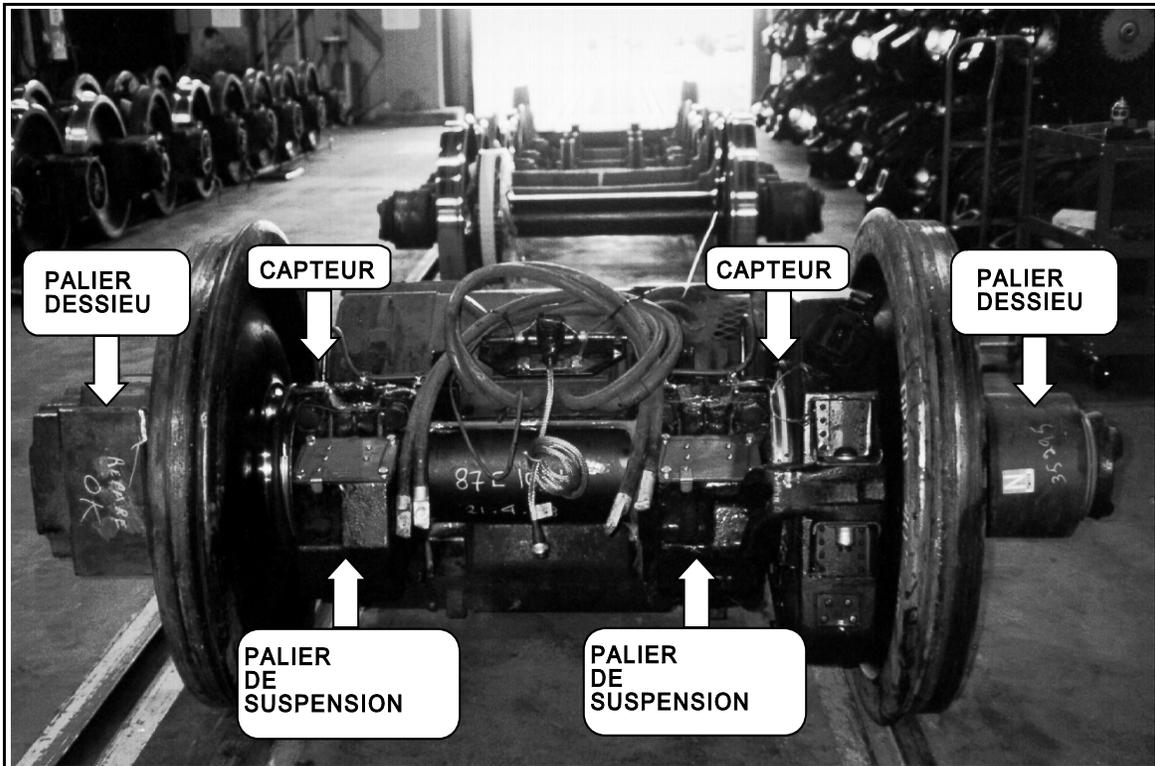
Le train a déraillé parce que les roues de l'essieu avant de la locomotive arrière (VIA 6447) n'ont pu maintenir l'écartement à cause d'une rupture de l'essieu due à une défaillance d'un palier de suspension de moteur de traction (Figure 2). Des indices de la défaillance du palier de suspension sont apparus bien avant la rupture de l'essieu. Un système de bord de détection de surchauffe des paliers a déclenché une alarme sonore dans la cabine de la locomotive de commande à 35 milles à l'est de Vancouver, mais on l'a débranché. L'alarme s'est déclenchée 29 heures environ avant le déraillement et moins de deux heures après la mise en service d'un ensemble moteur de traction / essieu monté reconstitué.

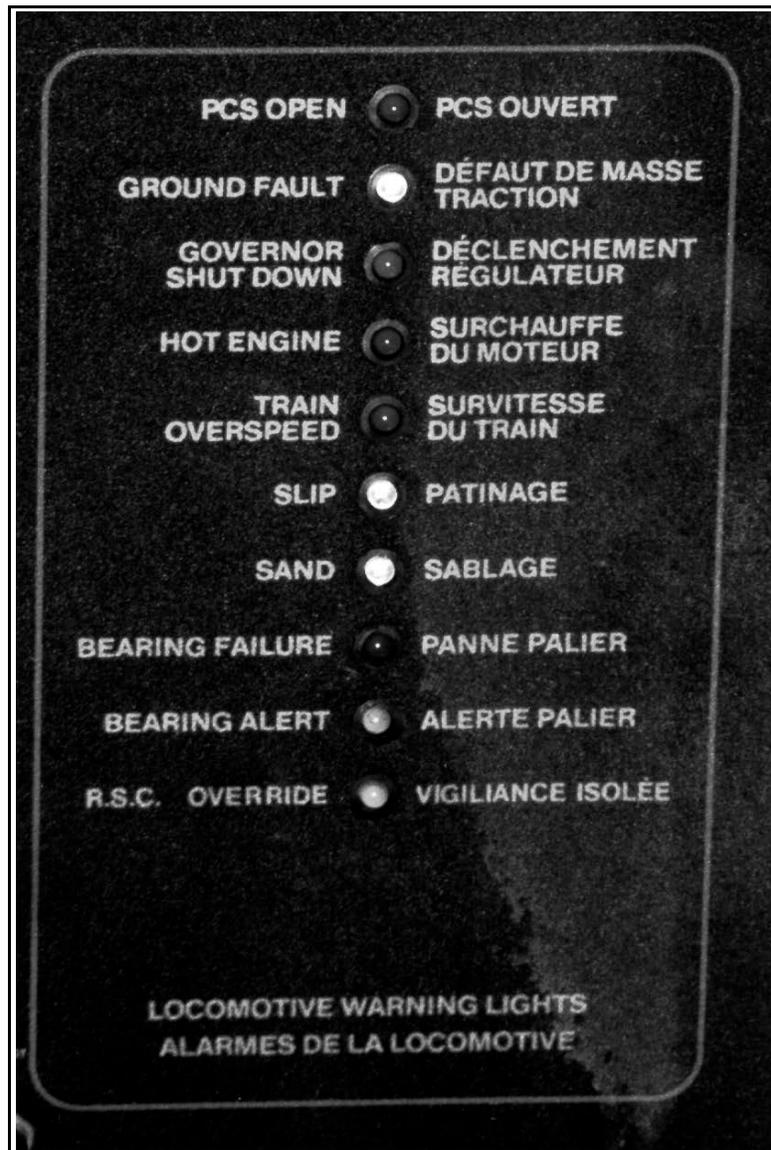
Le 1^{er} méc. s'est d'abord rendu dans la cabine de la deuxième locomotive (6437), puis dans celle de la troisième locomotive (6447) où un voyant lumineux était allumé sur le tableau des voyants lumineux d'alarme de la console supérieure. Sans ses lunettes, il était incapable de lire l'inscription près du voyant. Il a donc appelé par radio le deuxième mécanicien (2^e méc.) et celui-ci, d'après la description fournie, a conclu que le voyant allumé était celui qui correspondait à l'indication «Alerte palier» du tableau (Figure 3).

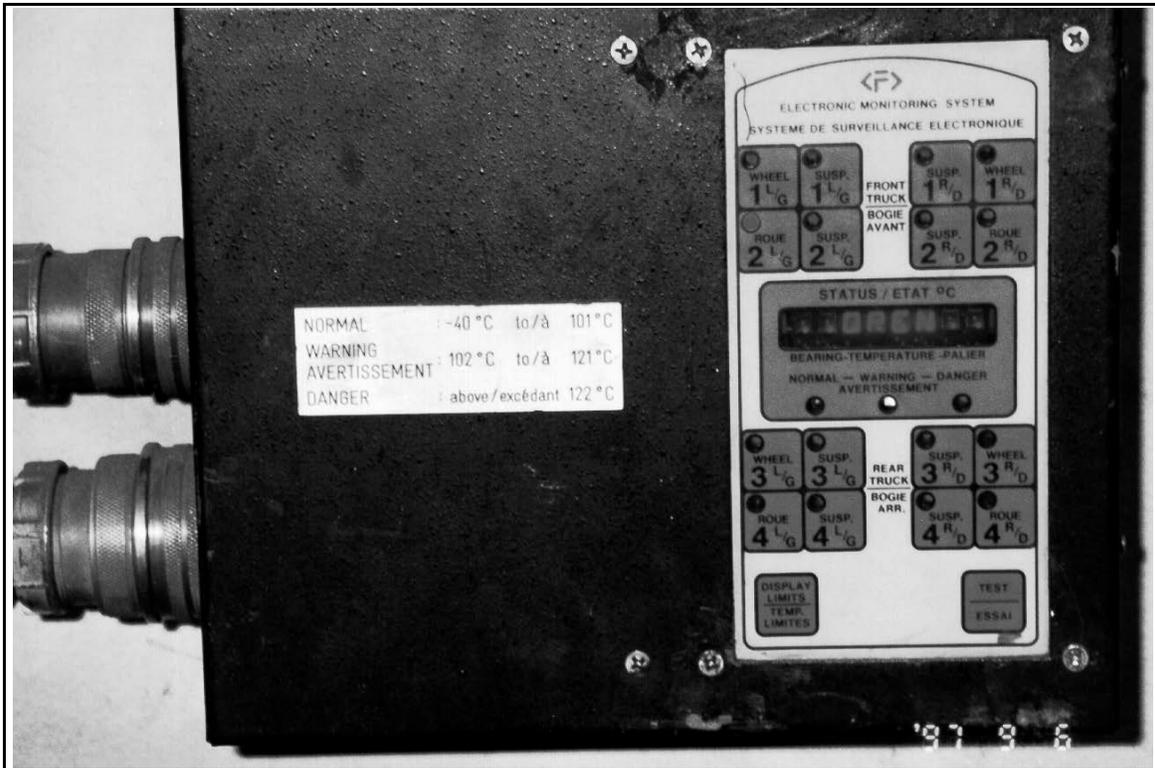
Après avoir terminé son inspection, le 2^e méc. a rejoint le 1^{er} méc. dans la cabine de la locomotive 6447. Ils ont discuté d'un dispositif (boîte de contrôle Faiveley) qui se trouve dans le compartiment du capot court de certaines locomotives de VIA Rail. Le 1^{er} méc. se souvenait de discussions antérieures avec des collègues concernant un dispositif relié à un système de surveillance des paliers situé dans le compartiment du capot court de ce type de locomotive. Le 2^e méc. s'est ensuite dirigé vers le capot court et il a repéré le dispositif (Figure 4).

Sur la façade du moniteur (Figure 4), il y a un indicateur d'état du système, constitué de 16 interrupteurs à membrane, un pour chaque roulement, d'une fenêtre d'affichage, de voyants lumineux signalant des conditions normales, d'avertissement et de danger, d'un indicateur de températures limites et d'un interrupteur d'essai. Quand l'interrupteur à membrane relié à l'une des sondes est enfoncé, la température du roulement est affichée, en degrés Celsius, dans la fenêtre d'affichage, à moins qu'il ne s'agisse d'une défectuosité d'une sonde. Les interrupteurs à membrane ont aussi des voyants lumineux d'anomalie qui permettent de localiser une condition anormale. Les voyants lumineux d'état du système (normal, avertissement et danger) se trouvent juste en dessous de la fenêtre d'affichage de la température. Le voyant lumineux vert indique une condition normale, lorsqu'il n'y a pas de défectuosité et qu'aucun capteur thermique ne mesure une température supérieure à 102 degrés Celsius. Lorsque le voyant lumineux d'avertissement jaune s'allume, cela indique une anomalie. Un roulement peut être sur le point de faire défaut parce que sa température se situe entre 102 degrés et 121 degrés Celsius, ou le dispositif peut être défectueux. Lorsque le voyant lumineux de danger est allumé, il indique qu'un roulement a atteint une température supérieure à 121 degrés Celsius. L'indicateur de températures limites permet de voir dans la fenêtre d'affichage tout roulement qui a dépassé 101 degrés Celsius de même que la plus haute température enregistrée et l'endroit où elle l'a été. Quand on l'enfoncé, l'interrupteur d'essai fait exécuter au système un balayage de tous les circuits surveillés pour mettre en évidence ceux qui fonctionnent
