RAPPORT D'ENQUÊTE SUR UN ACCIDENT FERROVIAIRE

R98M0020

DÉRIVE D'UN WAGON ET COLLISION EN VOIE PRINCIPALE

MONT-JOLI (QUÉBEC)

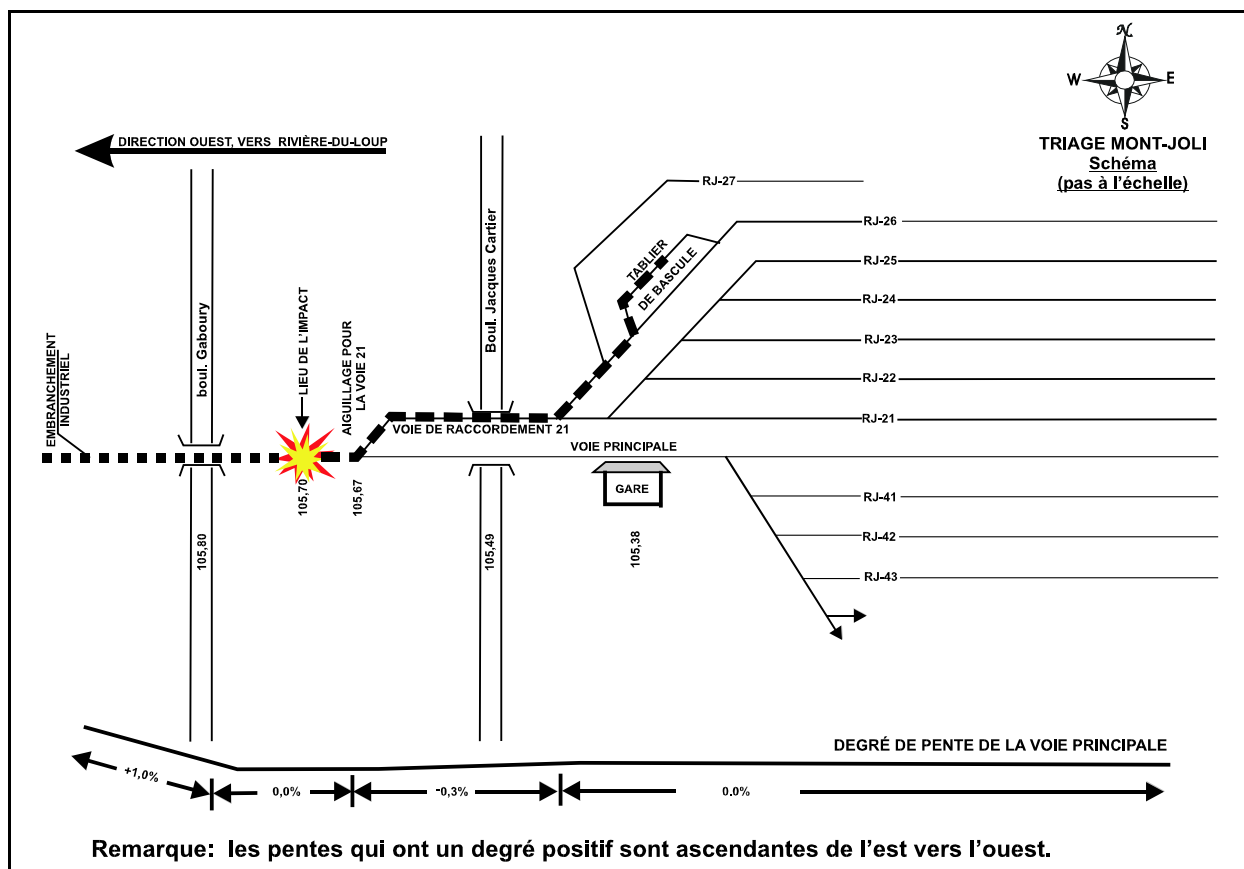
Les voies du triage Mont-Joli du CFM vont jusqu'au point milliaire 105,67 en direction ouest et jusqu'au point milliaire 104,3 en direction est. La gare de Mont-Joli se trouve au point milliaire 105,38. Elle offre les services de billetterie et de manutention de bagages de VIA, et on y trouve un bureau et des installations à l'intention des employés du CFM et du Canadien National (CN) (voir la figure 1).

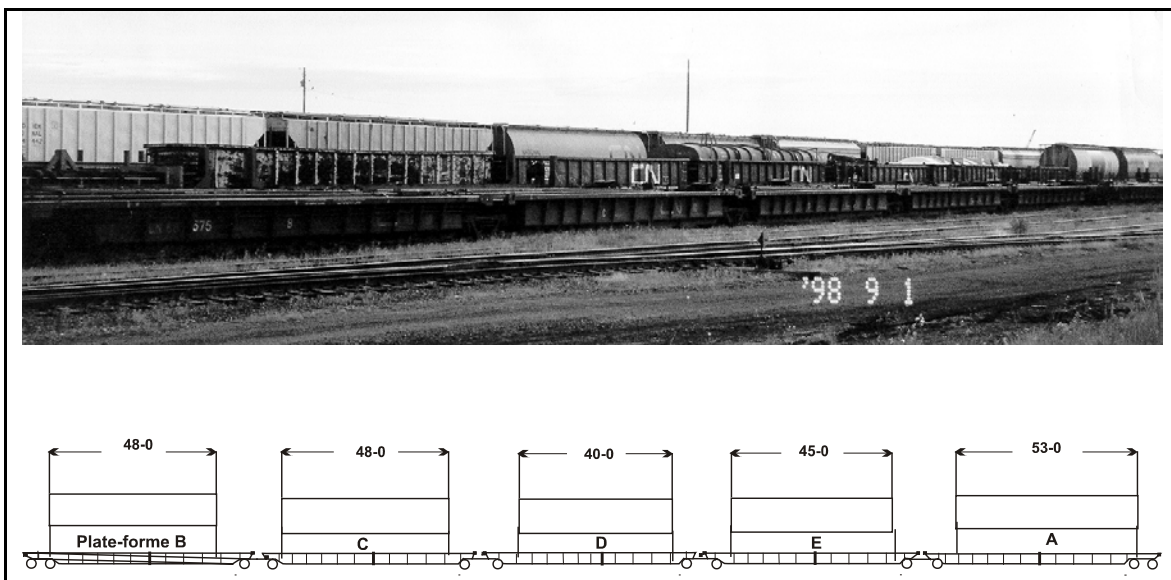
Le five-pak, CN 683656, appartenait au CN et a été construit en 1985 par la National Steel Car de Hamilton (Ontario). Les five-pak de la série 683 du CN sont des wagons intermodaux formés de cinq plates-formes articulées, dont la tare (poids à vide) est de 175 000 livres et dont la longueur est d'environ 240 pieds. Il y avait 82 five-pak de la série 683 du CN qui étaient en service, et ils servaient au transport intermodal de conteneurs et de remorques routières. Ce matériel roulant est habituellement intégré à des trains qui comptent une forte proportion de wagons à plates-formes multiples, ou encore à des trains-blocs intermodaux (voir la figure 2). Les cinq plates-formes qui constituent les wagons de ce type sont montées sur six bogies. Les plates-formes

reposent sur les bogies aux points d'attelage. Chaque plate-forme est désignée A, B, C, D, E, et l'ordre de ces désignations d'un bout à l'autre du five-pak est B, C, D, E et A.
