RAPPORT D'ENQUÊTE SUR ACCIDENT FERROVIAIRE  
R98T0042

DÉRAILLEMENT EN VOIE PRINCIPALE

CANADIEN NATIONAL  
TRAIN DE MARCHANDISES NUMÉRO Q-107-11-28  
POINT MILLIAIRE 127,54, SUBDIVISION KINGSTON  
LYN (ONTARIO)  
1<sup>er</sup> MARS 1998

Rapport numéro R98T0042

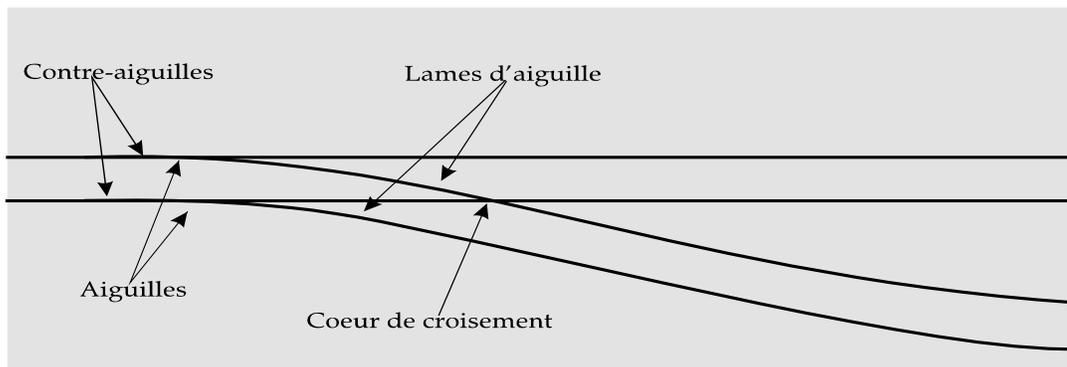
La liaison du point milliaire 127,54 était conçue pour permettre une vitesse maximale de 45 mi/h pour les trains qui quittent la voie principale. Elle était munie de branchements n° 20 et d'aiguillages de type Samson. La figure 1 montre un branchement et certaines de ses pièces principales.
