RAPPORT D'ENQUÊTE SUR UN ACCIDENT FERROVIAIRE  
R98T0292

DÉRAILLEMENT DANS UN TRIAGE

CANADIEN NATIONAL  
TRAIN NUMÉRO M333-31-26  
POINT MILLIAIRE 0,0, SUBDIVISION HALTON  
TRIAGE MACMILLAN  
CONCORD (ONTARIO)  
26 NOVEMBRE 1998

Rapport numéro R98T0292

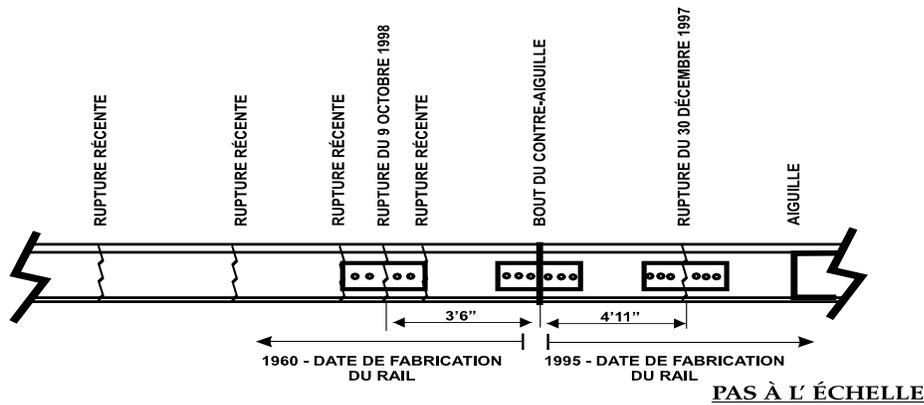
On a relevé des marques de boudin de roue sur les traverses à un pied au sud de la liaison. Le rail s'était rompu à quatre endroits. Les ruptures étaient situées sur deux rails adjacents reliés par une éclisse à quatre boulons. Un bout de rail a été fabriqué en 1960 et a été posé comme rail de remploi en 1989 en provenance d'un autre endroit. Le second bout de rail a été fabriqué et posé en 1995. Six sections de rail ont été envoyées au Laboratoire technique du BST pour y être analysées. Voici les conclusions du rapport d'analyse (rapport n° LP 143/98) :

- Les quatre ruptures récentes de rails ont été causées en grande partie par un effort excessif. Pour les deux ruptures dont on pouvait encore voir des signes près du champignon, on a relevé une fissure de fatigue sub-superficielle qui touchait environ 5 p. 100 de la section transversale. L'étendue de cette fissure de fatigue, même si elle était suffisante pour être une cause directe de rupture, a dû présenter une zone de concentration de contraintes où la rupture a pu prendre naissance.

- Les fissures de fatigue sub-superficielles ont été associées à des dommages causés par une exfoliation. Les fissures sub-superficielles de ce genre ont tendance à se propager à l'intérieur du rail, transversalement et parallèlement à l'axe de ce dernier, si bien qu'elles sont indétectables au moment d'une inspection visuelle externe.

- Les dommages causés par l'exfoliation ont résulté d'une usure excessive.

- L'usure verticale du rail était de 9,5 mm et la somme de l'usure verticale et de l'usure latérale du côté intérieur du rail atteignait 14,5 mm.
- Les boudins de roue heurtaient le sommet des éclisses.

Un peu au sud de l'aiguille de liaison, le rail montrait une rupture antérieure qu'on avait observée le 9 octobre 1998. Le bout de rail adjacent s'était aussi rompu le 30 décembre 1997.
