RAPPORT D'ENQUÊTE SUR UN ACCIDENT FERROVIAIRE
R99T0031

DÉRAILLEMENT

CANADIEN NATIONAL
TRAIN NUMÉRO CN M-304-41-05
POINT MILLIAIRE 255,1, SUBDIVISION RUEL
NESWABIN (ONTARIO)
6 FÉVRIER 1999

Rapport numéro R99T0031

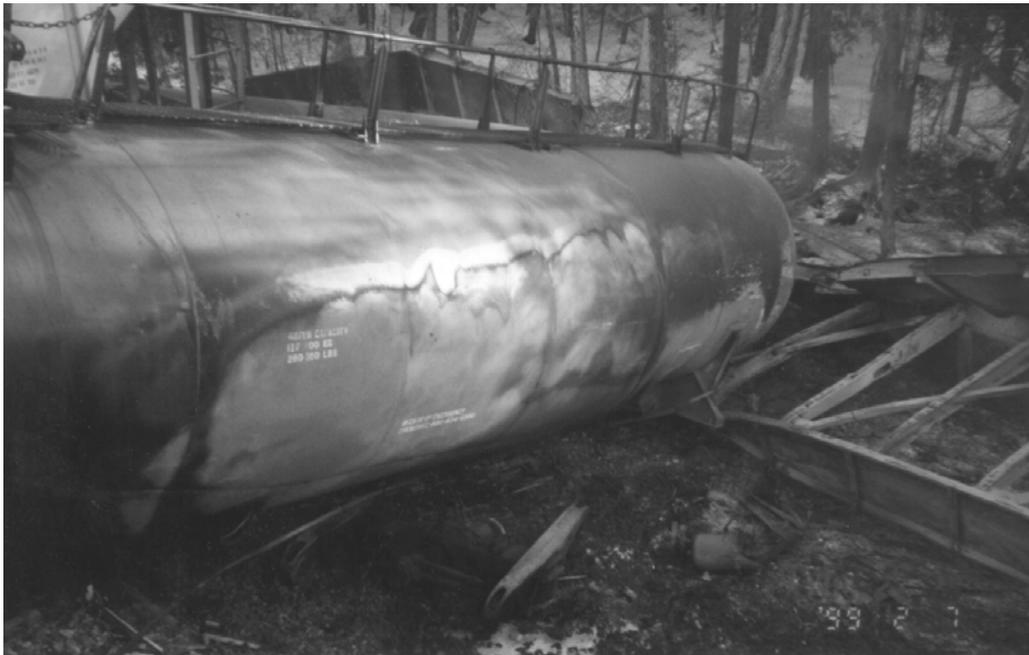
mais le wagon ne laisse pas fuir son chargement (voir la figure 3). L'intervention d'urgence est menée avec

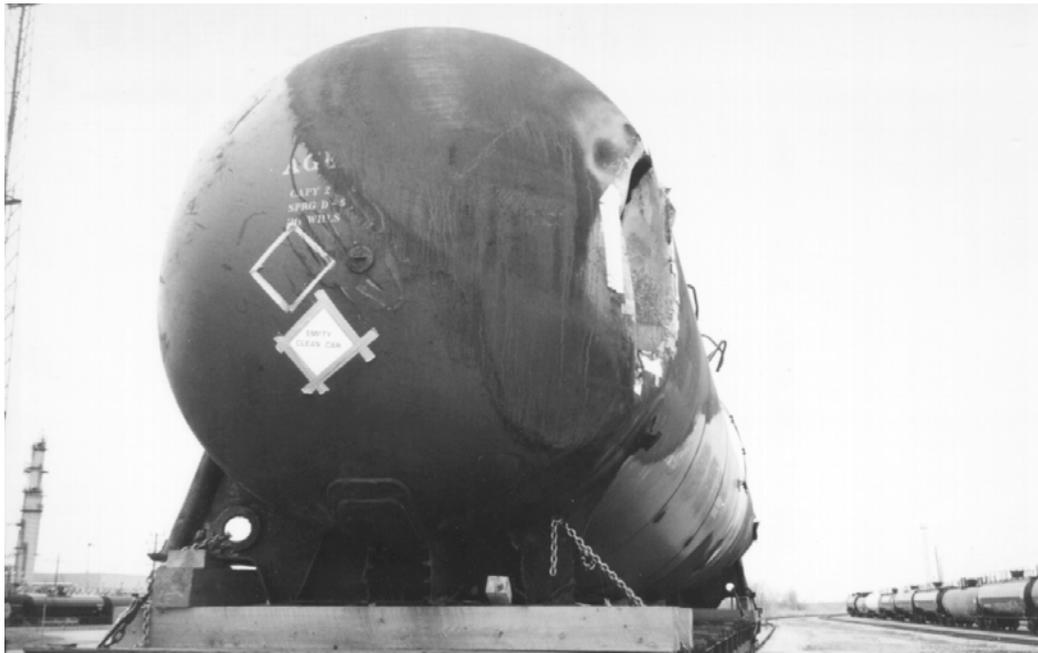
Les wagons-citernes de benzène, l'AGEX 1001 et le PROX 41841, ont été construits d'après la spécification DOT-111A100W1. Le wagon AGEX 1001 a subi de lourds dégâts lors du déraillement et a perdu tout son contenu (voir la figure 4). Le fait que les wagons répondant à la norme minimale de la classe 111A soient susceptibles d'être endommagés pendant un déraillement est connu depuis longtemps dans l'industrie

ferroviaire de l'Amérique du Nord, et notamment chez les organismes de réglementation ferroviaire. Le wagon-citerne de GPL, le CGTX 63501, a été construit d'après la spécification DOT-112J340W. Il a été endommagé considérablement mais il n'a pas laissé fuir son contenu.
