**RAPPORT D'ENQUÊTE SUR ÉVÉNEMENT AÉRONAUTIQUE**

**RISQUE DE COLLISION**

**LE LOCKHEED L-1011 C-FTNC**

**L'AÉROSPATIALE ATR 42 C-GXCP**

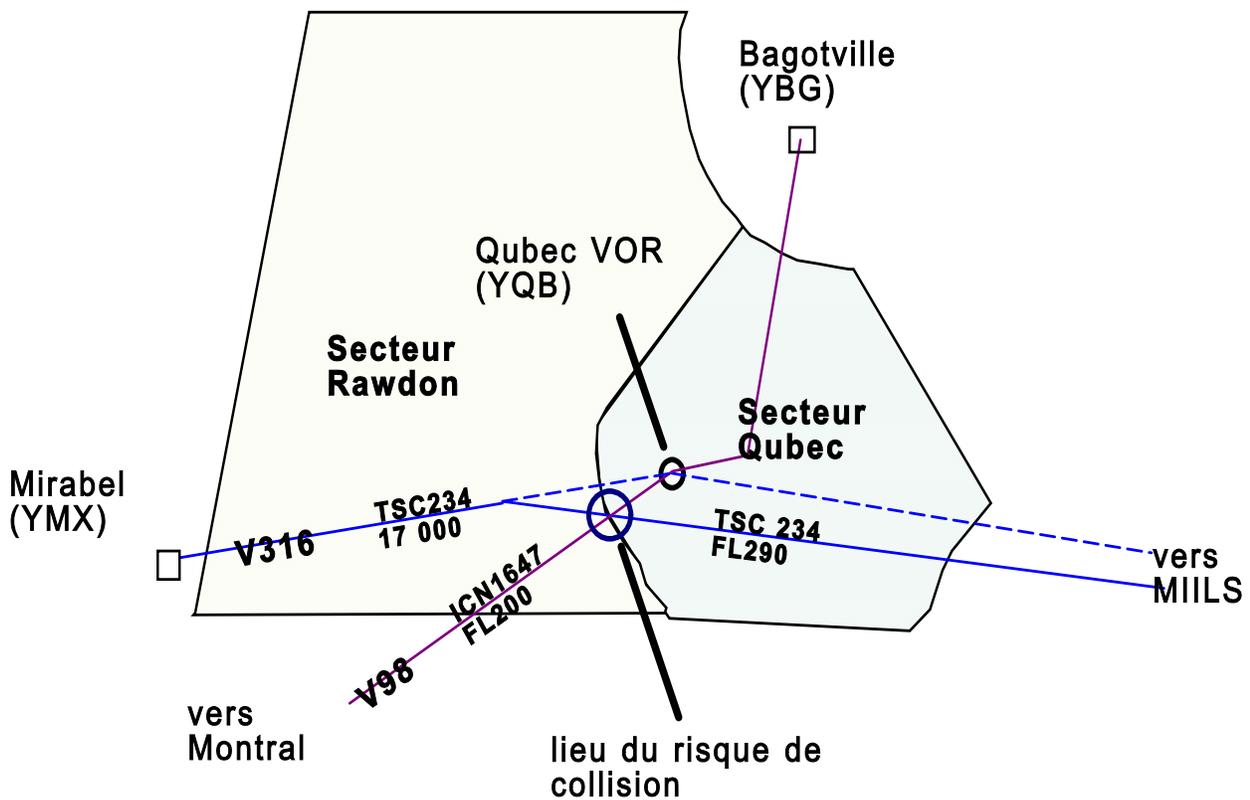
RISQUE DE COLLISION  
ENTRE LE L-1011 (VOL TSC 234)  
ET L'ATR 42 (VOL ICN 1647)

L-1011 (TSC234) et ATR 42 (ICN1647)
