RAPPORT D'ENQUÊTE SUR LA SÉCURITÉ DU TRANSPORT MARITIME M19P0020

COLLISION AVEC UN POSTE D'ACCOSTAGE ET UNE GRUE PORTIQUE DE QUAI

PORTE-CONTENEURS *EVER SUMMIT*

Vanterm, port de Vancouver

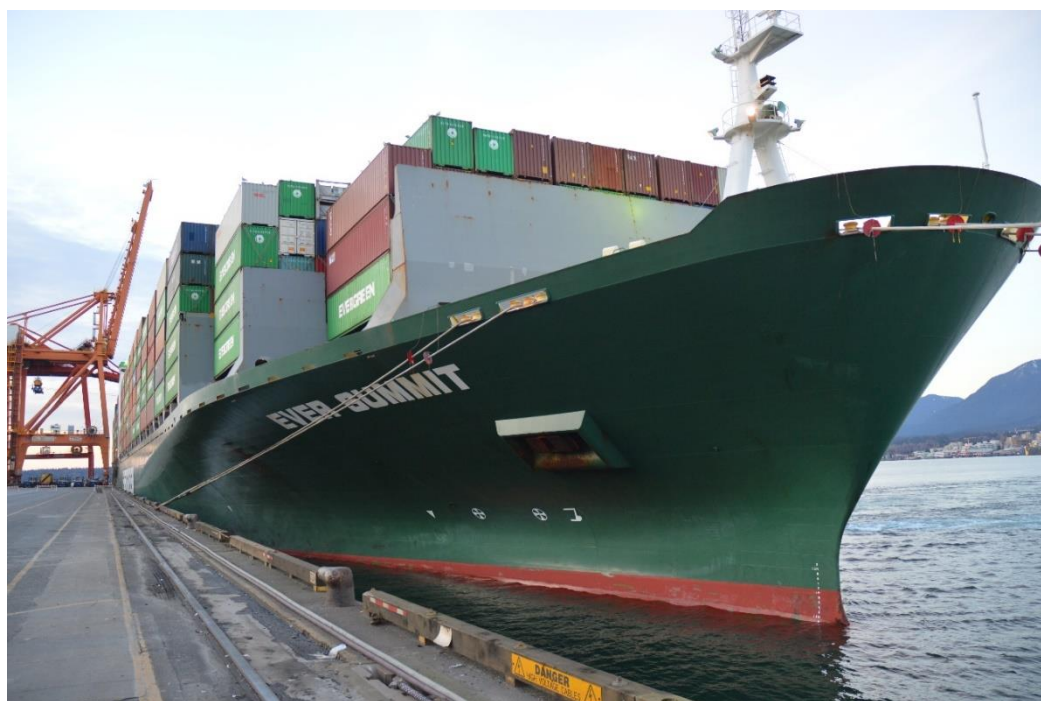
Figure 1. *Ever Summit* (Source : BST)

L'*Ever Summit* est un porte-conteneurs intégral¹ de 7024 EVP² (figure 1). Il est doté d'une coque en acier dont la proue et la poupe sont à dévers. L'avant de la passerelle est situé à environ 88 m devant la poupe.

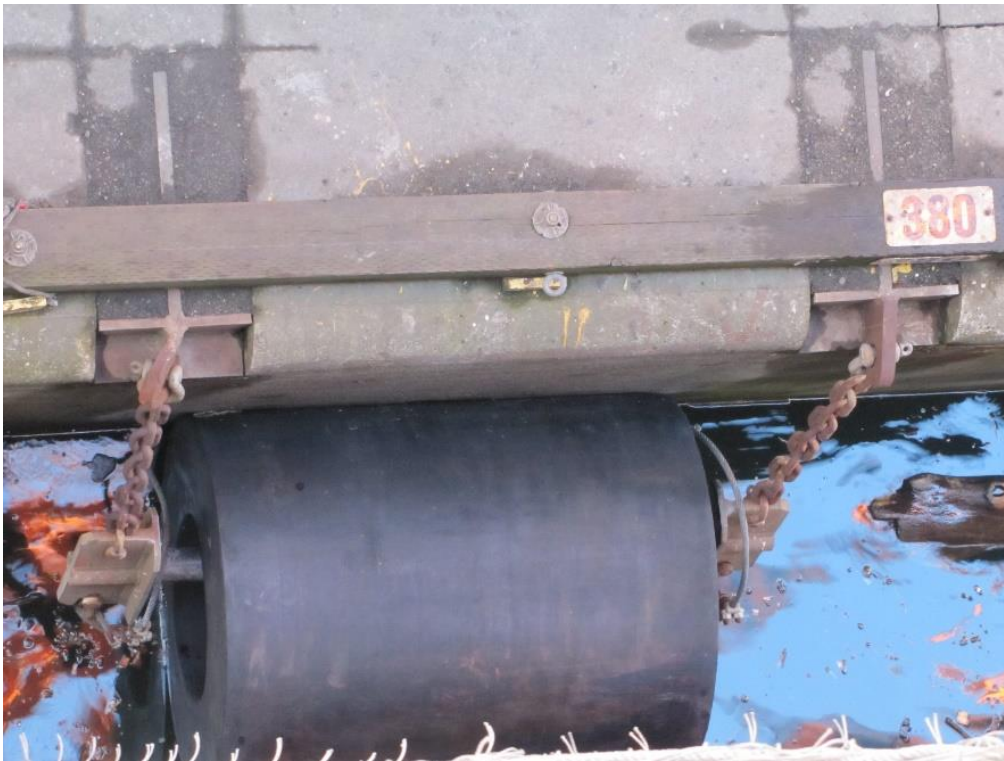
Figure 8. Défense cylindrique au poste d'accostage 5 de Vanterm (Source : BST)

Dans le cadre d'une modernisation effectuée en 1990, les postes d'accostage 5 et 6 ont été munis de défenses cylindriques creuses en caoutchouc (figure 8). Les défenses ont un diamètre extérieur de 120 cm et une longueur de 150 cm. Elles sont posées tout le long des postes d'accostage, à 18,3 m d'intervalle. Chaque défense est accrochée à une barre d'acier ancrée au poste d'accostage à l'aide de chaînes. La capacité d'absorption d'énergie des défenses est établie à 243 kilonewtons-mètres (kN-m).

Lorsque la coque d'un navire appuie sur les défenses cylindriques, celles-ci se compriment jusqu'à un maximum de 60 cm, soit le diamètre intérieur de la défense, ce qui laisse une marge d'environ 60 cm entre la coque du navire et le poste d'accostage. Une fois la défense entièrement comprimée, elle acquiert les propriétés d'un élément en caoutchouc solide. Toute compression additionnelle au-delà de ce point entraîne une pression sur la coque du navire.

Les défenses cylindriques n'ont aucun moyen de réduire le frottement de glissement. De grandes forces de frottement peuvent surgir lorsque la défense en caoutchouc est comprimée entre la coque du navire et la façade en béton du poste d'accostage, ce qui entraîne des dommages aux plaques et aux chaînes d'ancrage. Les pilotes affirment que ces défenses ont la réputation d'être « collantes », c'est-à-dire que la coque du navire ne glisse pas facilement sur ces défenses, mais plutôt qu'elle s'y « colle », ce qui peut compliquer les accostages.

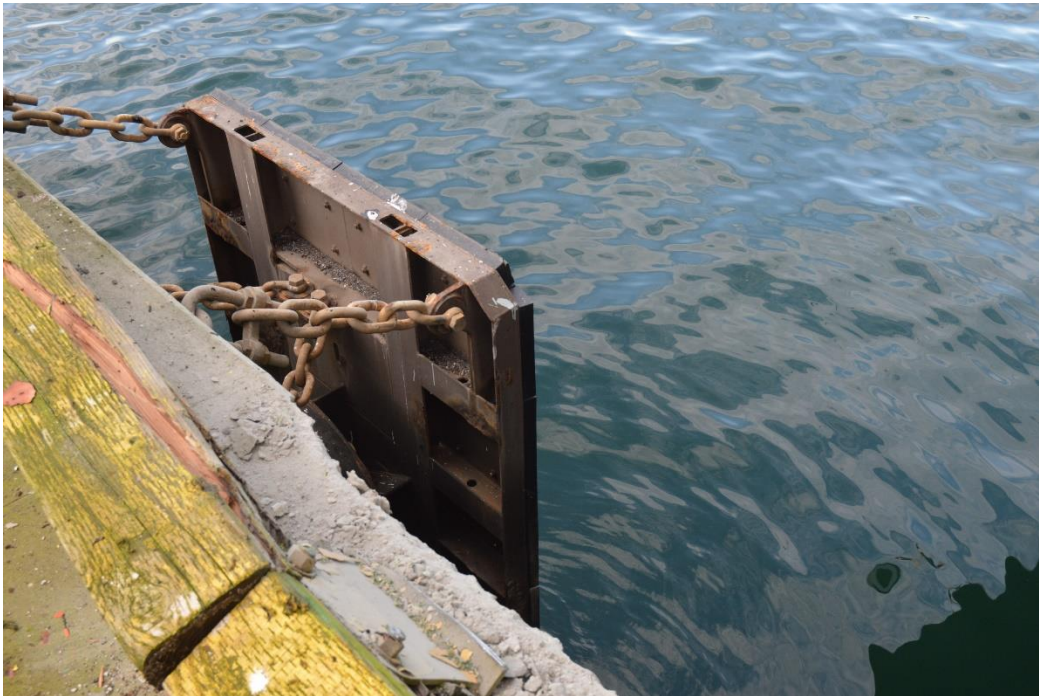
Figure 9. Défenses coniques sur l'agrandissement du poste d'accostage 6 de Vanterm (Source : BST)

Le système de défense installé sur l'agrandissement du poste d'accostage 6 différait de celui du poste d'accostage 5 et de la partie originale du poste d'accostage 6. Les défenses de l'agrandissement sont des cônes équipés de panneaux de défense et de chaînes de support (figure 9). La capacité d'absorption de l'énergie de ces défenses est établie à 799 kN-m.

Le système de défense de l'agrandissement du poste d'accostage a été conçu pour accueillir le navire type en fonction des critères suivants :

- Vitesse maximale perpendiculaire au poste d'accostage de 15 cm/s
- Angle d'approche maximal de 10°
- Pression maximale de la coque de 20 t/m²
