**RAPPORT D'ENQUÊTE FERROVIAIRE
R12C0051**

**DÉRAILLEMENT ET COLLISION EN VOIE PRINCIPALE
DES TRAINS 200-19 ET 465-19
EXPLOITÉS PAR LE CHEMIN DE FER CANADIEN PACIFIQUE
AU POINT MILLIAIRE 71,30
DE LA SUBDIVISION DE RED DEER
À CAMPAIGN (ALBERTA)
LE 21 AVRIL 2012**

Rapport numéro R12C0051

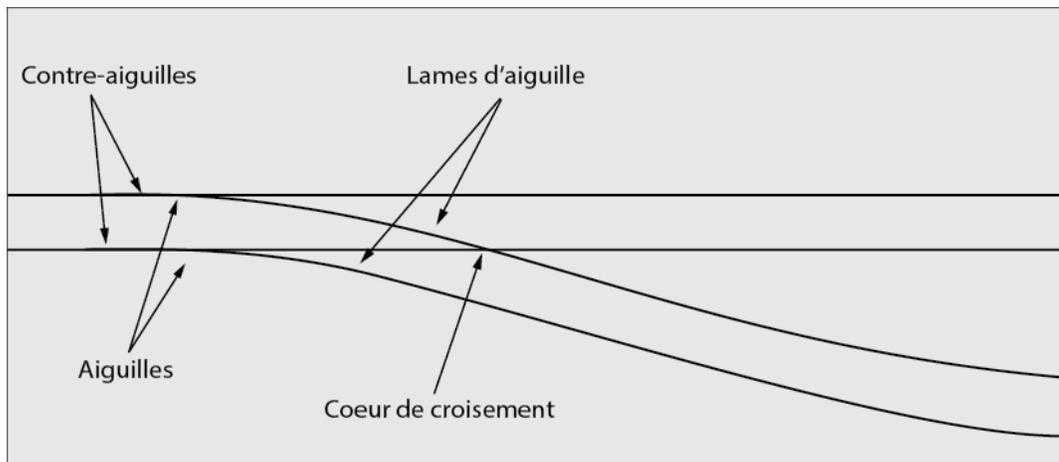
Figure 3. Branchement et éléments connexes

- Les aiguilles n'ont pas été endommagées (la figure 3 montre le schéma des éléments d'un aiguillage et d'un branchement). Cependant, la tringle n° 3 était déformée. Il y avait des marques de chevauchement de roues sur la face ouest de l'aiguille ouest. Des marques de contact et des particules métalliques étaient présentes sur la face sud de l'entretoise de talon de l'aiguillage ouest.

- À quelque 31 pieds au nord de l'aiguille, on a observé des marques de chute de roue sur le côté extérieur du rail de raccord de la courbe et entre l'aiguille est et la contre-aiguille.

- On a aussi trouvé des marques de chute de roue sur le côté intérieur du rail de la voie principale ainsi que sur le côté extérieur du rail de raccord de la courbe, environ 82 pieds et 87 pieds plus au nord respectivement.

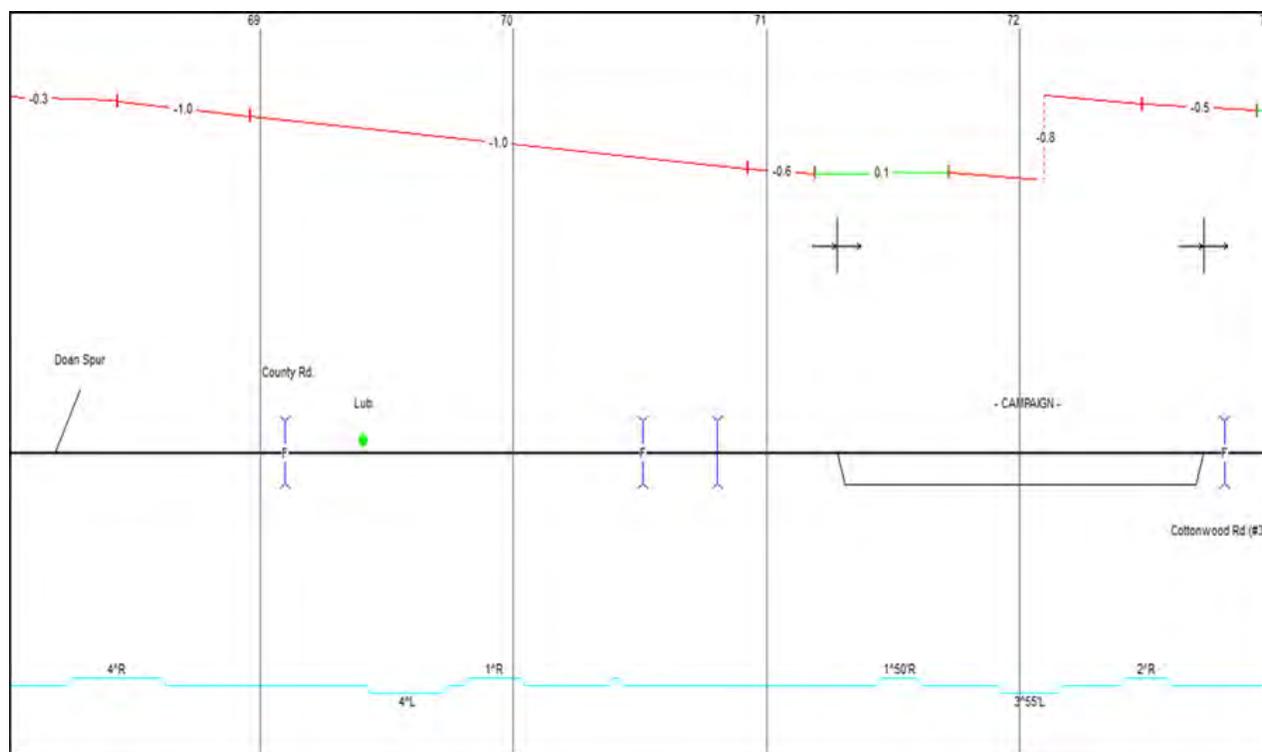
Figure 4. Profil de la voie de la subdivision de Red Deer, point milliaire 68 à point milliaire 73 (source : profil de la voie du CFCP). Ce graphique n'existe pas en français.

La voie qui mène à l'aiguillage sud de la voie d'évitement à Campaign forme une longue pente (voir la figure 4). La partie la plus raide de la pente (c'est-à-dire, environ $1,0\%$) se trouve entre les points milliaires $68,43$ et $70,93$. L'aiguillage sud de la voie d'évitement est situé sur une voie en alignement au point milliaire $71,3$, juste au nord de la portion la plus raide de la pente. À proximité de l'aiguillage, la déclivité passe de $0,6\%$ (pente) à $0,1\%$ (rampe), puis à $0,8\%$ (pente).

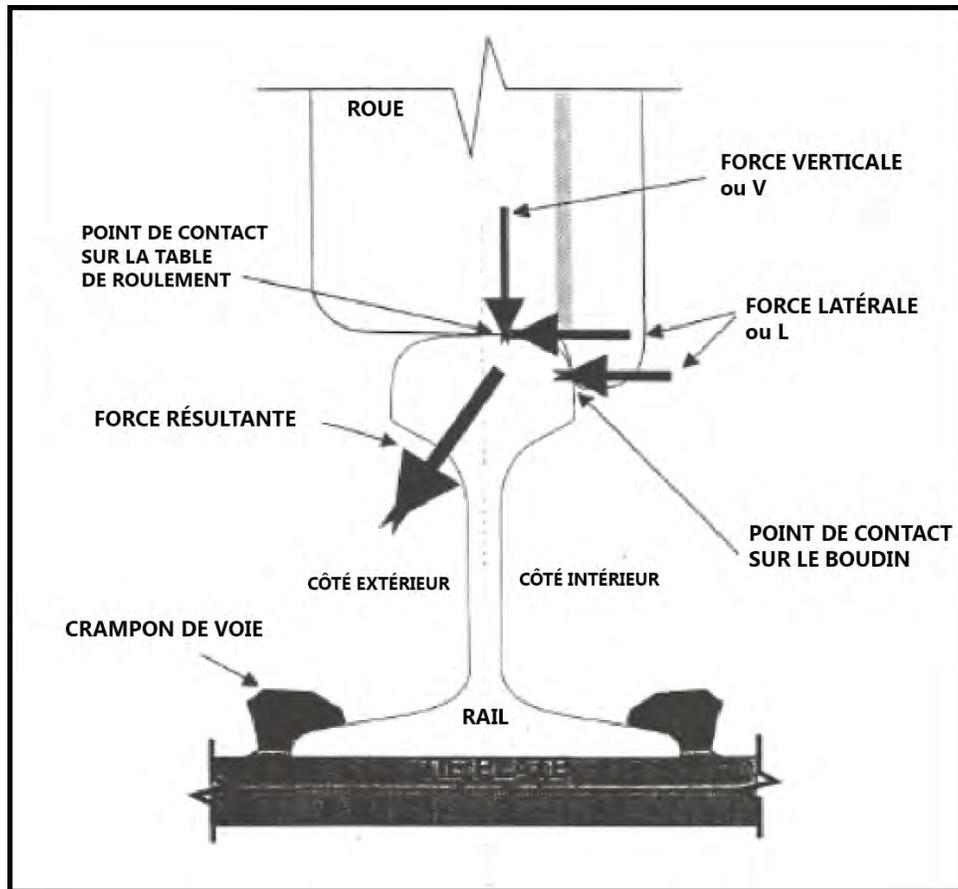
Figure 5. Forces latérales et verticales à l'interface roue/rail

L'interface roue/rail subit une combinaison de forces latérales (L) et verticales (V) lorsqu'un wagon se déplace (voir la figure 5). Le rapport entre les forces latérales et verticales (L/V) fournit une indication du risque de déraillement. La tendance au déraillement augmente à mesure que le rapport L/V augmente. Une force latérale élevée et une force verticale faible (par exemple, des wagons vides qui empruntent une courbe) pourraient faire en sorte que le boudin de roue soit poussé vers le haut et par-dessus la face intérieure du rail ou que le rail soit poussé vers l'extérieur (c'est-à-dire, inclinaison du rail) et même renversé. Les rapports L/V les plus élevés se produisent normalement lors d'une réduction soudaine de la force verticale. Il est reconnu qu'un rapport L/V de 0,80 à 0,90 de durée suffisante peut produire un chevauchement de roues.¹³
