RAPPORT D'ENQUÊTE FERROVIAIRE R16D0076

Collision à un passage à niveau

Véhicule d'entretien CN461-18

Point milliaire 90,61, subdivision de Joliette
Saint-Norbert (Québec)

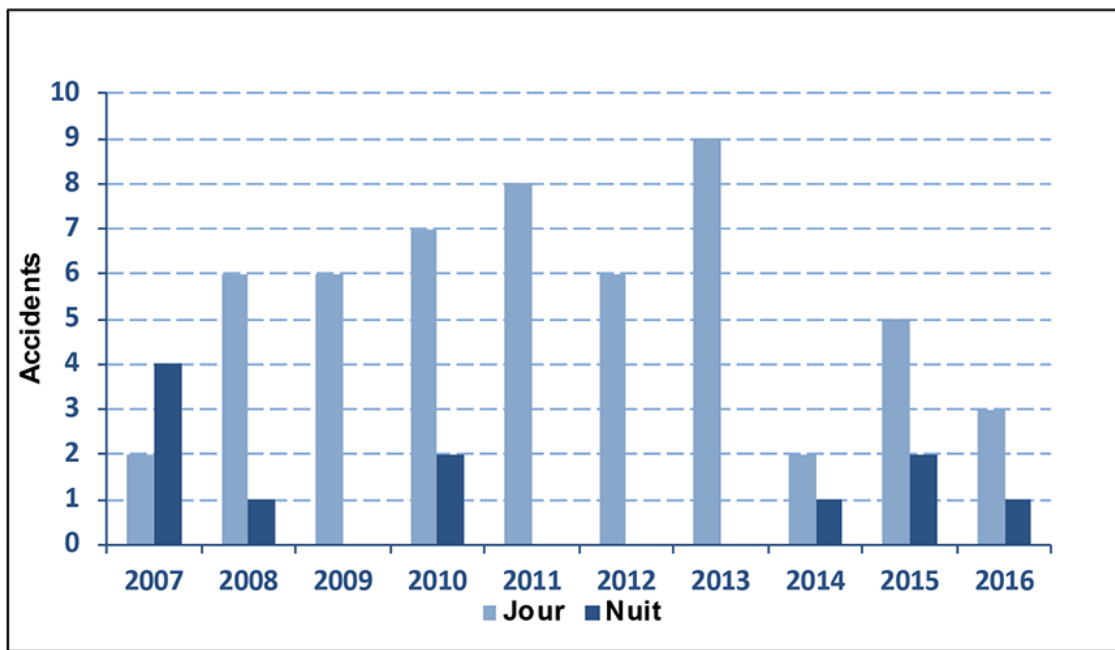
Selon la base de données des événements ferroviaires du BST, entre 2007 et 2016, il y a eu 65 événements mettant en cause un VE à un passage à niveau. Parmi ces événements, 39 se sont produits à des passages à niveau équipés de dispositifs d'avertissement et, à 28 reprises, il s'agissait de VE qui étaient isolés et ne pouvaient pas activer le dispositif d'avertissement des passages à niveau. Pendant cette période, 11 accidents sont survenus de nuit (figure 7). De plus, 2 accidents se sont produits lorsque des signaleurs assuraient une protection aux passages à niveau et que le dispositif d'avertissement n'était pas activé.

Figure 7. Accidents aux passages à niveau mettant en cause des véhicules d'entretien, de jour et de nuit, de 2007 à 2016
