RAPPORT D'ENQUÊTE SUR LA SÉCURITÉ DU TRANSPORT AÉRIEN A20O0029

INCURSION SUR PISTE – RISQUE DE COLLISION

Embraer ERJ 190-100 IGW d'Air Canada, C-FMZW
et

Boeing 777-333ER d'Air Canada, C-FJZS

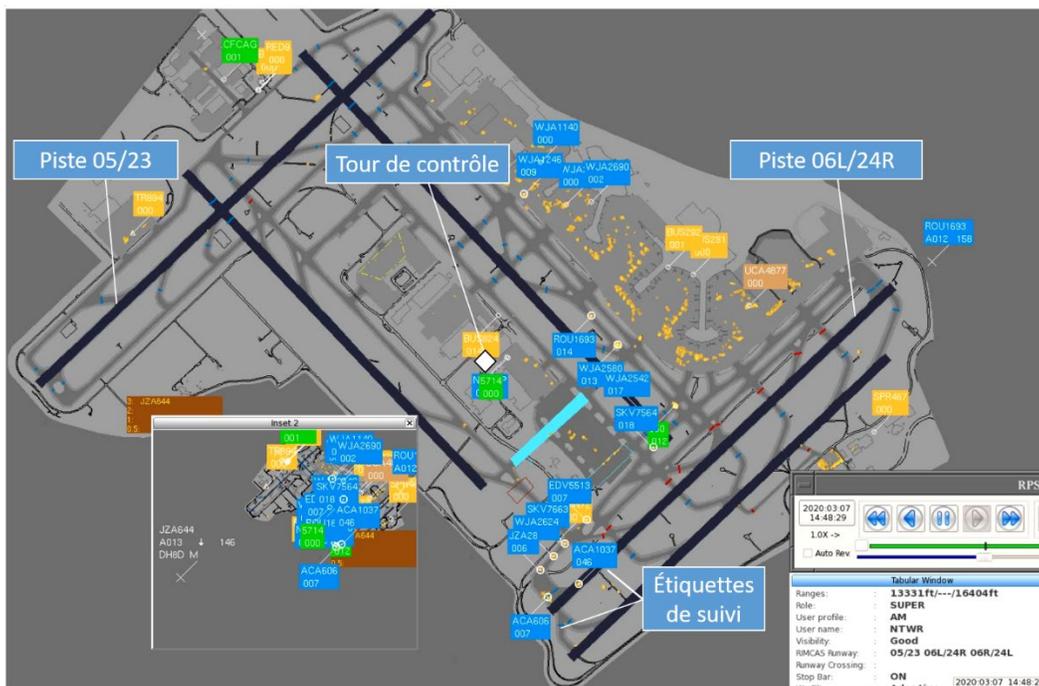
À 9 h 48 min 27 s, l'Embraer 190 a atteint une vitesse de 50 KIAS (vitesse indiquée en nœuds)⁷ et a continué d'accélérer. Trois secondes plus tard, l'étiquette de suivi du système avancé de guidage et de contrôle de la circulation de surface (A-SMGCS) apparaissant à l'écran d'affichage du poste de travail du contrôleur (CWP) indiquait que l'Embraer 190 était en vol⁸ avec une étiquette d'altitude de 500 pieds au-dessus du niveau de la mer (ASL) (indiqué comme A005) (figures 1 à 3)⁹. Cependant, l'aéronef était toujours au sol à ce moment-là.

Figure 1. Capture d'écran de l'écran d'affichage au poste de travail du contrôleur qui montre les renseignements donnés par le système avancé de guidage et de contrôle de la circulation de surface (Source : NAV CANADA, avec annotations du BST)

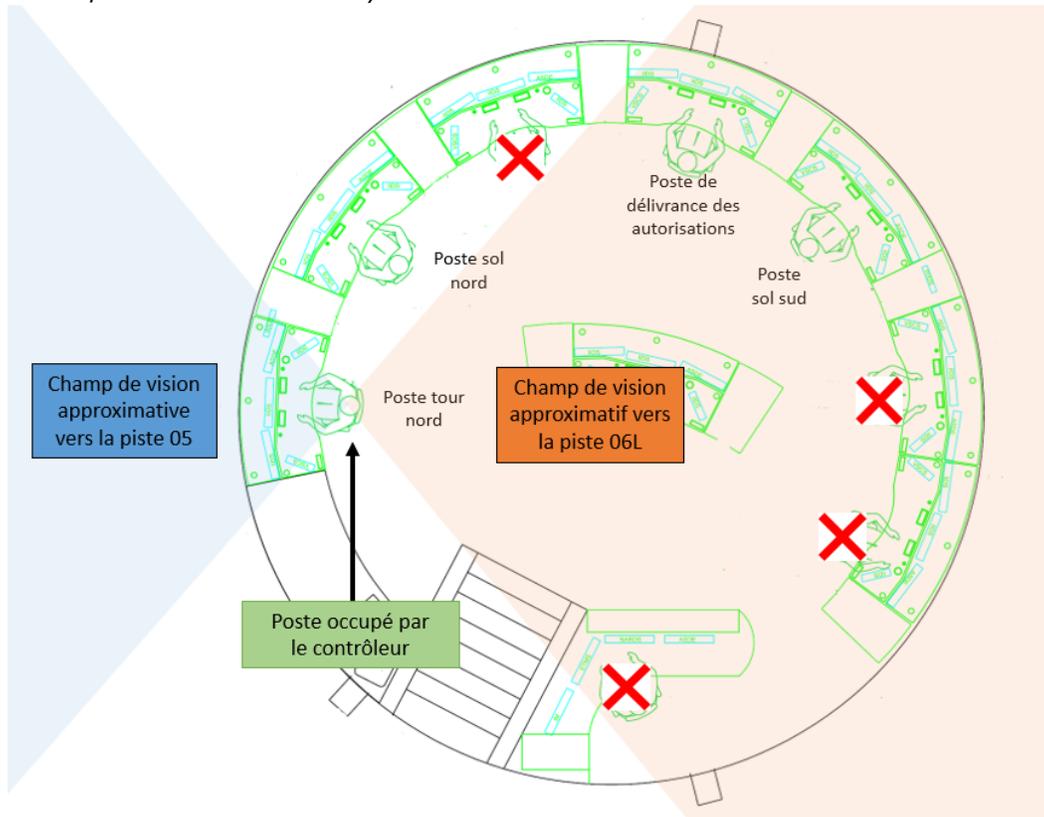
Les champs de vision¹⁶ vers les pistes 05 et 06L vont dans des directions opposées (figure 4).

Figure 4. Postes opérationnels de NAV CANADA et plan de la tour de contrôle de l'aéroport international Lester B. Pearson de Toronto, y compris les champs de vision approximatifs vers les pistes 05 et 06L à partir du poste tour nord. Les postes inoccupés au moment de l'événement sont marqués d'un X rouge. (Source : NAV CANADA, Toronto Control Tower Unit Operations Manual, avec annotations du BST)

Lorsqu'il est assis au poste tour nord, le contrôleur fait face à la piste 05 et a une vue dégagée de la piste ainsi que de tout l'équipement et des écrans du CWP. Pour voir les pistes 06L/24R et 06R/24L, le contrôleur doit soit se tourner dans son fauteuil, soit se lever et se retourner dans la direction opposée, en se détournant du CWP. Au moment de l'événement, le contrôleur était debout. Pour voir les pistes 06L/24R et 06R/24L, il a dû tourner son corps dans la direction opposée, en se détournant du CWP. Il a ensuite dû regarder au-delà d'autres personnes (qui pouvaient être assises ou debout à tout moment) et d'autres CWP, ainsi que des poutres de soutien du toit, pour voir les aéronefs exploités sur les pistes sud (figure 5). Une partie de l'extrémité départ de la piste 06L ne peut pas être vue de ce poste parce qu'une poutre de soutien du toit de la cabine et une partie de l'infrastructure de porte de l'aérogare 1 gênent la vue. Cependant, lorsqu'il est assis au poste tour sud, le contrôleur fait face aux pistes 06L/24R et 06R/24L et a une vue dégagée de celles-ci ainsi que de tout l'équipement et des écrans du CWP.

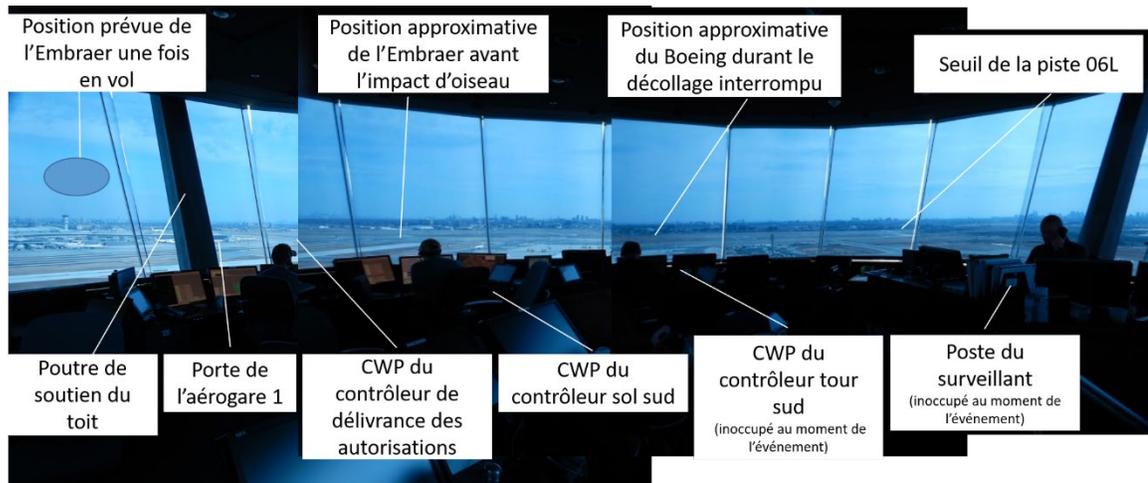
Figure 5. Série de photographies montrant le champ de vision du poste tour nord, avec une vue sur les pistes 06L/24R et 06R/24L (Source : BST)

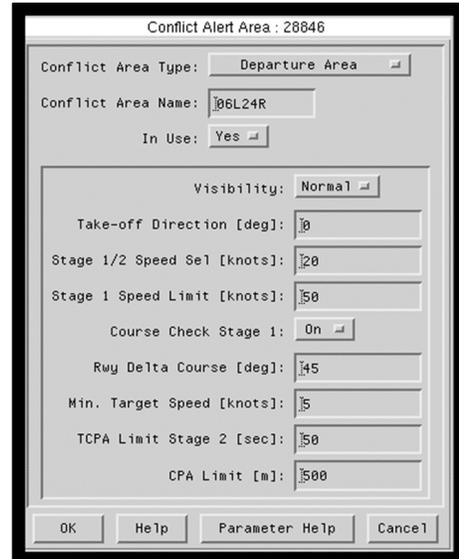
Dans l'événement à l'étude, 2 valeurs configurables pertinentes sont importantes. La première est la valeur « Stage 1 Speed Limit » (limite de vitesse de niveau 1). S'il est établi que la cible principale (ou le premier aéronef) est un aéronef en partance dépassant cette vitesse (dans le cas présent, 50 nœuds), l'alerte ne sera pas générée. La deuxième est la valeur « Stage 1/2 Speed Sel ». Le sous-système recherche les cibles dont la vitesse est supérieure à cette valeur (dans le cas présent, 20 nœuds) et dont la valeur TCPA (temps au point d'approche le plus près) est positive pour générer une alerte (figure 9).

Figure 9. Capture d'écran des paramètres configurables du sous-système de surveillance des incursions sur piste et d'alerte de conflit (Source : NAV CANADA)
